**АНО «Научно-практический центр
Академии коммунального хозяйства им. К.Д. Памфилова»**

**«Исследование причин коррозии систем ГВС
жилого дома по адресу: Юрловский проезд, д. 21
и рекомендации по её дальнейшей эксплуатации»**

Отдел энергоэффективности
в ЖКХ

2010г.

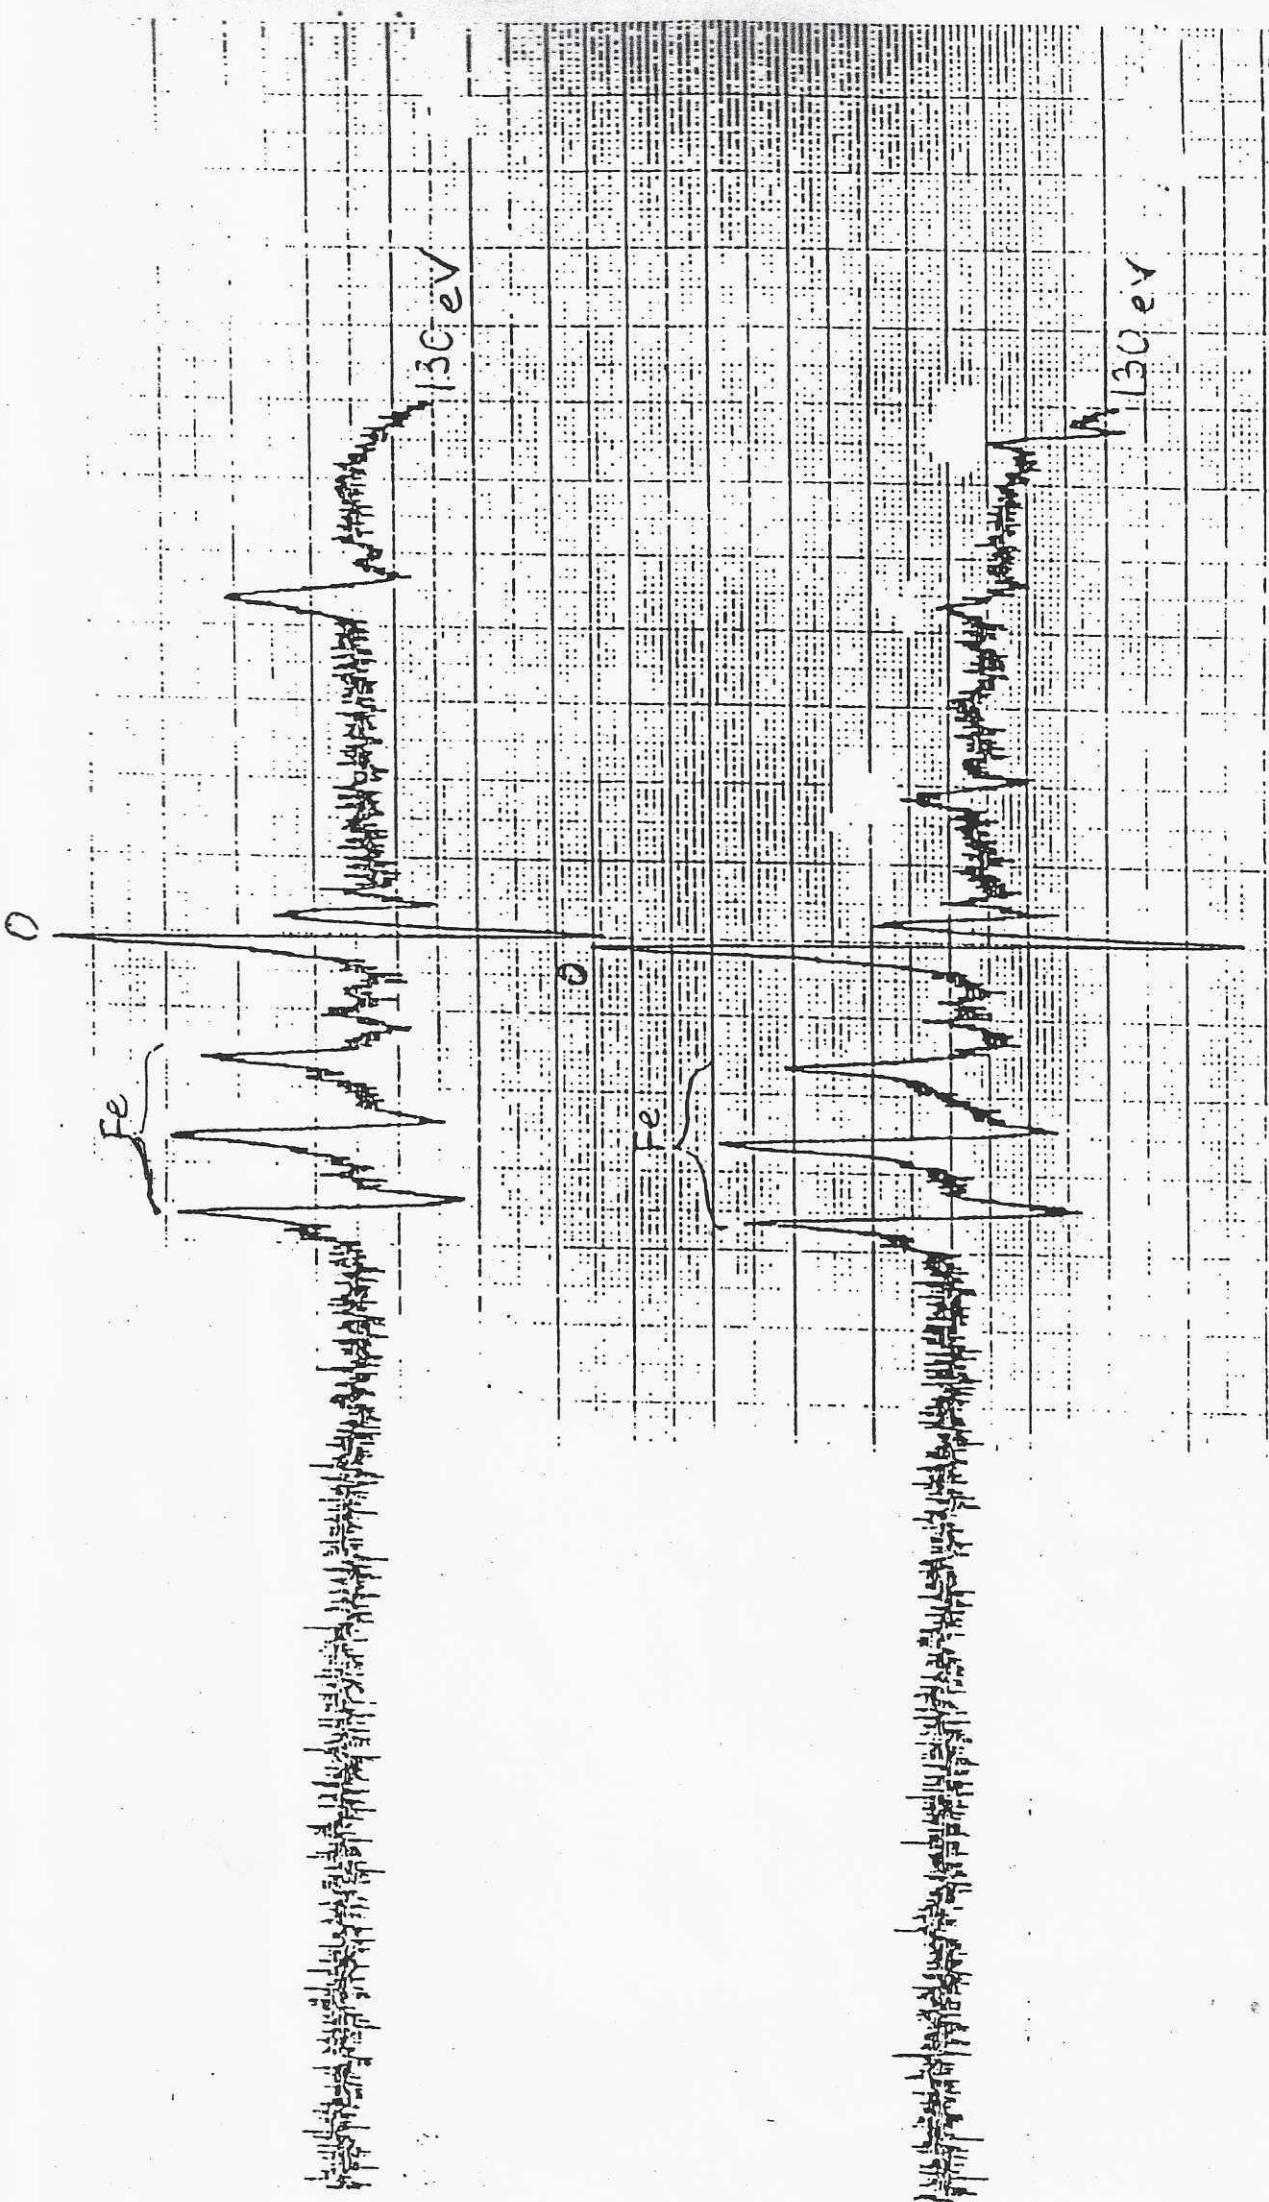
FIG. 1

Первым методом установлено, что основным компонентом отложений на внутренней поверхности труб являются окислы железа (FeO , Fe_2O_3 , Fe_3O_4).

На рис. 1 представлен спектр характеристического излучения и состав отложений, полученный рентгеноструктурным микроанализом.

Из спектра ясно, что основным компонентом отложений является железо.
