**Капитальный ремонт многоквартирного  
дома, расположенного по адресу:  
г. Москва, СВАО, р-н Отрадное, Юрловский проезд, дом 21**

### **ТЕХНИЧЕСКОЕ ЗАКЛЮЧЕНИЕ**

*ШИФР: ПКР-02-23-ТЗК*

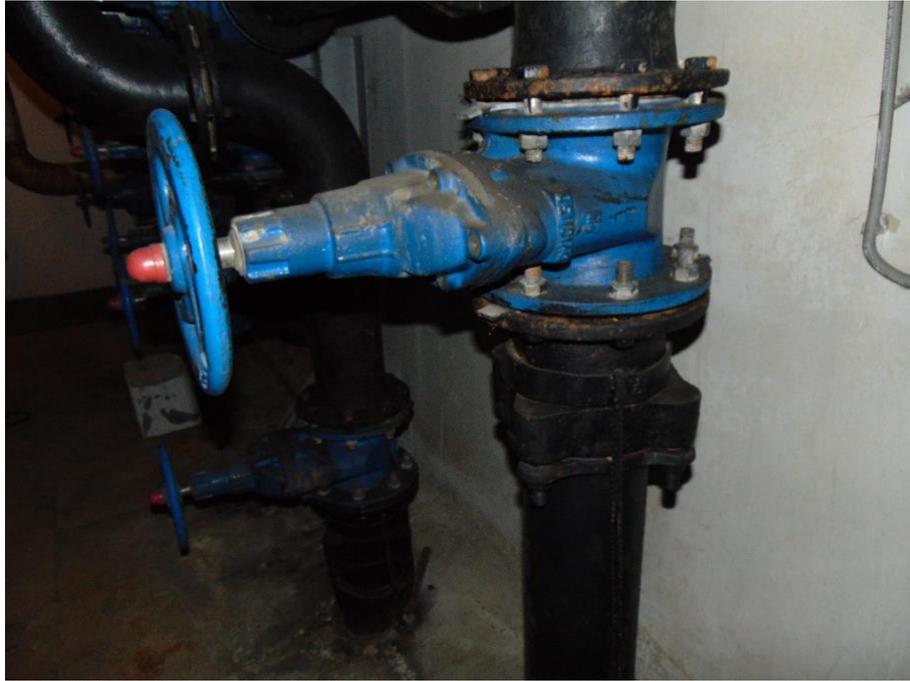
Фото 1. Ввод системы ХВС

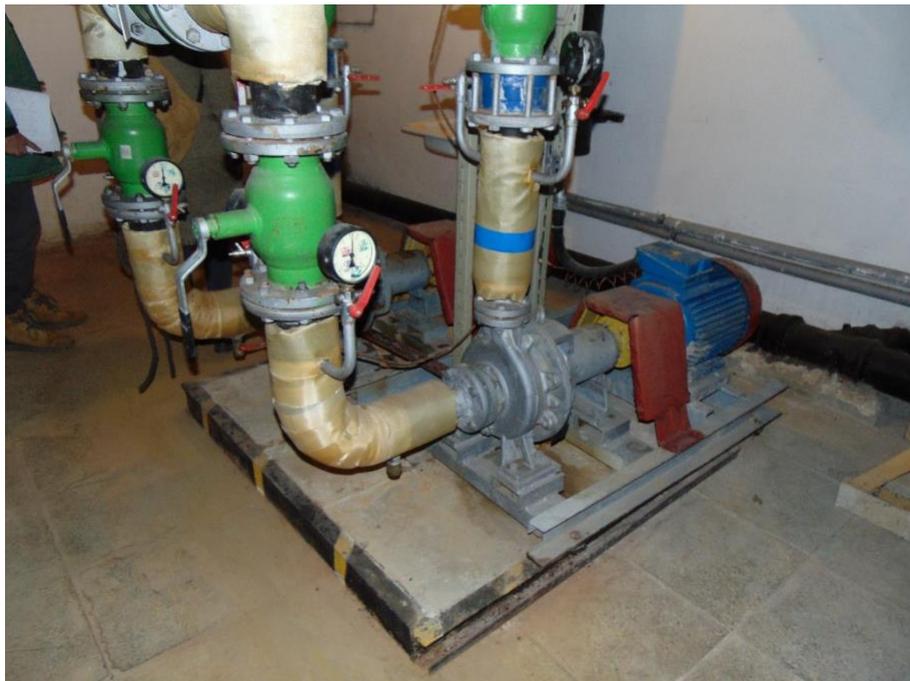
Фото 2. Общий вид насосов противопожарного водоснабжения

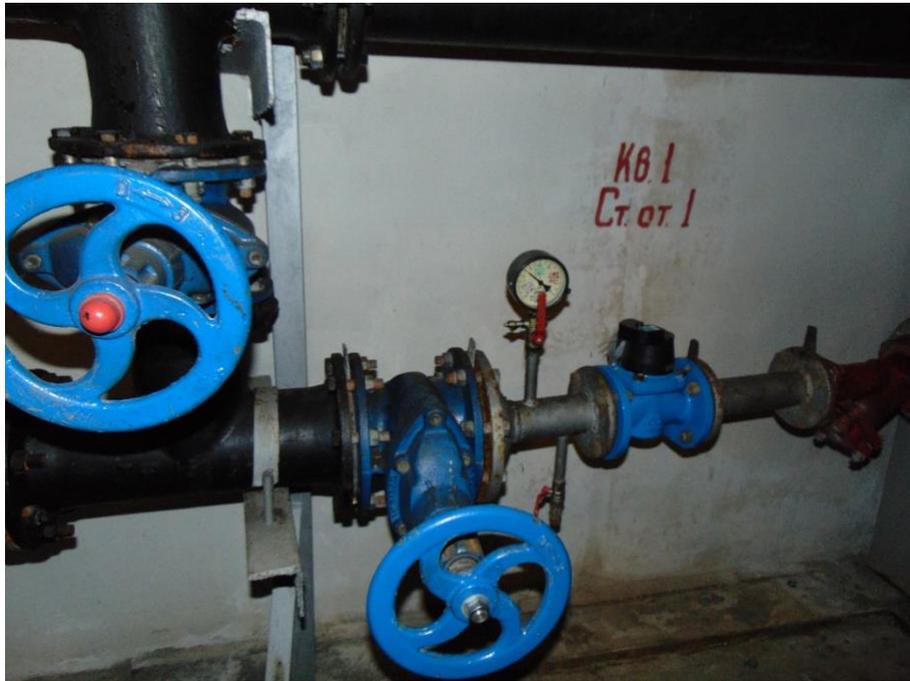
Фото 3. Общий вид водомерного узла системы ХВС

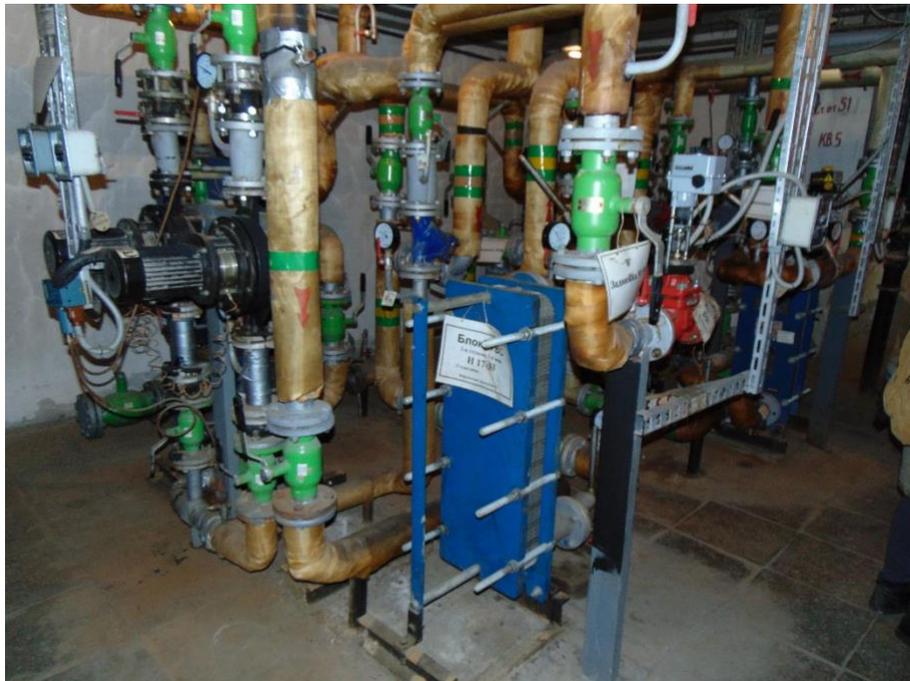
Фото 4. Общий вид оборудования системы ГВС в помещении ИТП

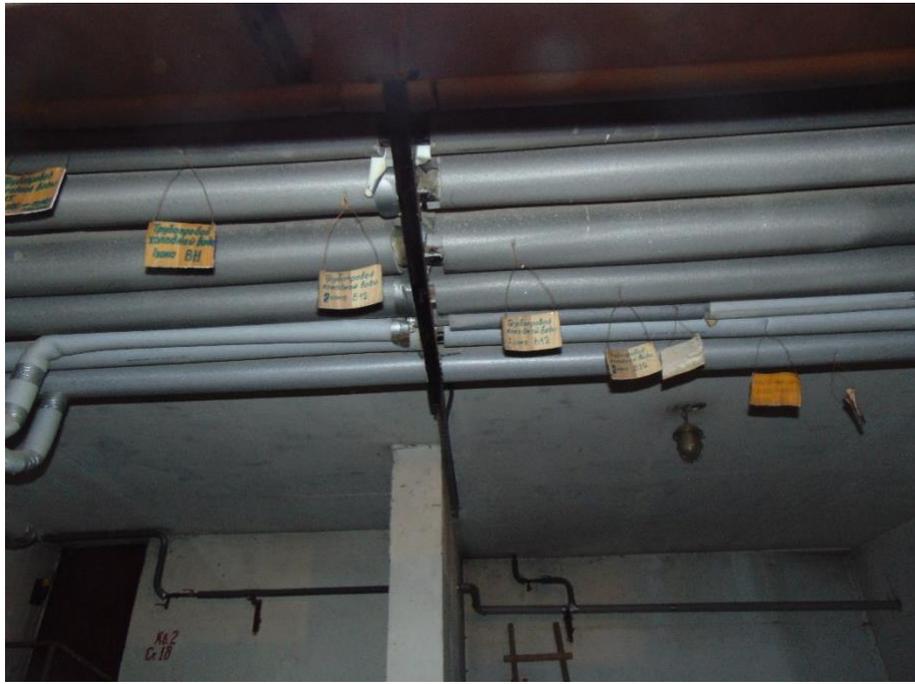
2.	Описание технического состояния магистральных трубопроводов	Магистралы холодного водопровода выполнены из стальных оцинкованных водогазопроводных и электросварных труб $\varnothing$ =150-25 мм, которые проложены открыто в подвале. Имеются следы поверхностной коррозии трубопроводов.

Фото 5. Магистральные трубопроводы водоснабжения под потолком подвала

- выполнить замену магистралей ХВС в подвале от первого фланца оборудования в помещении повышающей насосной ХВС с применением средних и тяжелых стальных оцинкованных ВГП трубопроводом на современных бессварных соединениях типа Грувлок. Исключить применение сварных соединений. Выполнить дополнительную окраску/грунтовку торцов труб до установки в соединения Грувлок. Выполнить изоляцию трубопроводов;

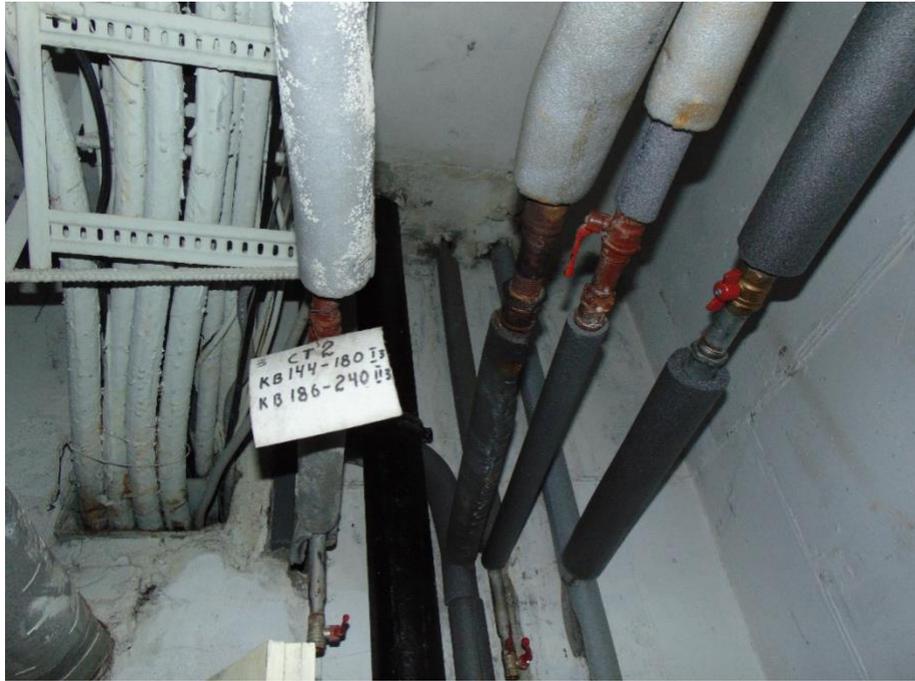
вспененного полиэтилена толщиной до 13 мм. В подвале изоляция трубопроводов частично отсутствует (до 3%). Изоляция стальных стояков частично отсутствует (до 80%).

Фото 6. Коррозия трубопроводов водоснабжения в подвале. Нарушение изоляции.

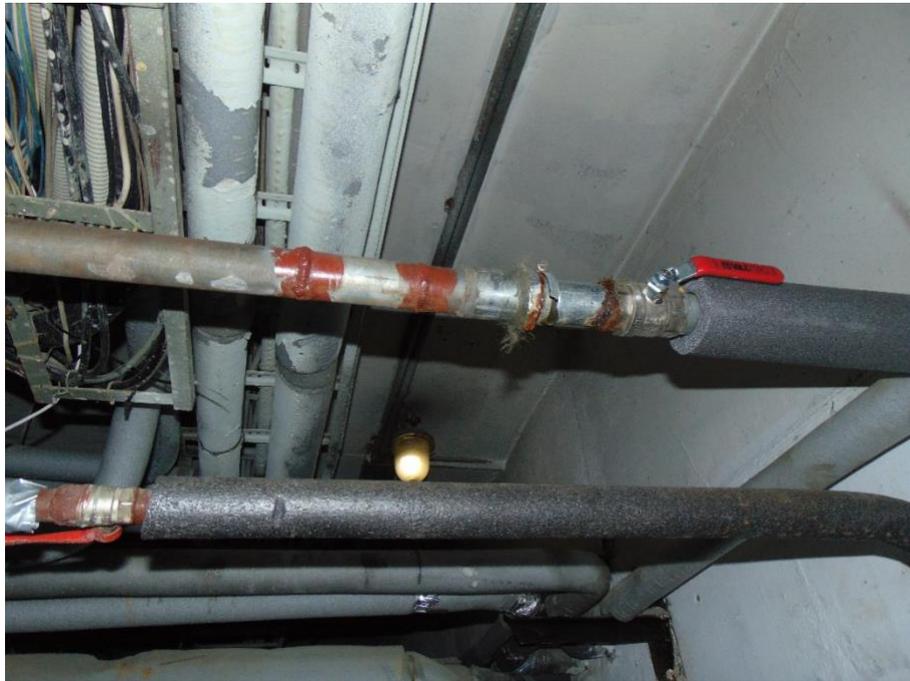
**4.3.** Выявленные дефекты и повреждения возникли в результате длительного срока эксплуатации систем, применения при монтаже сварных соединений в условиях отсутствия изоляции и без применения дополнительной защиты от коррозии (оцинкования) соединений.

Фото 7. Коррозия трубопроводов водоснабжения в подвале. Коррозия трубопроводов, сварных и резьбовых соединений; нарушение, отсутствие изоляции

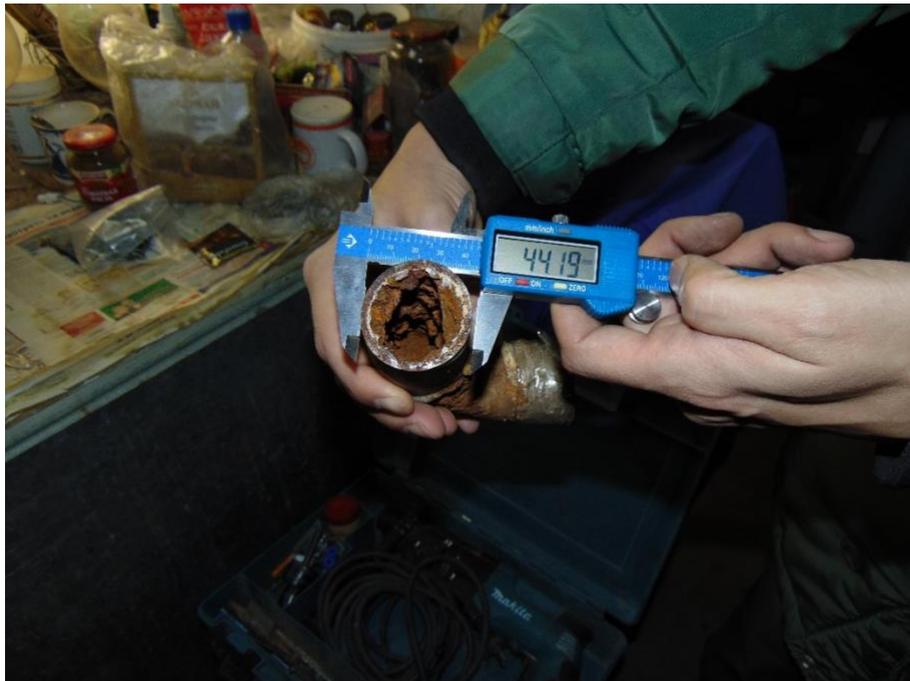
2.	Описание технического состояния магистральных трубопроводов	<p>Магистралы выполнены из стальных оцинкованных труб <math>\varnothing=80-25</math> мм, которые проложены открыто в подвале. Имеются следы поверхностной коррозии на трубопроводах.</p>

Фото 8. Интенсивная коррозия стальных трубопроводов системы ГВС

- выполнить замену магистралей ГВС в подвале от первого фланца оборудования в помещении ИТП с применением средних и тяжелых стальных оцинкованных ВГП трубопроводом на современных бессварных соединениях типа Грувлок. Исключить применение сварных соединений. Выполнить дополнительную окраску/грунтовку торцов труб до установки в соединения Грувлок. Выполнить изоляцию трубопроводов;

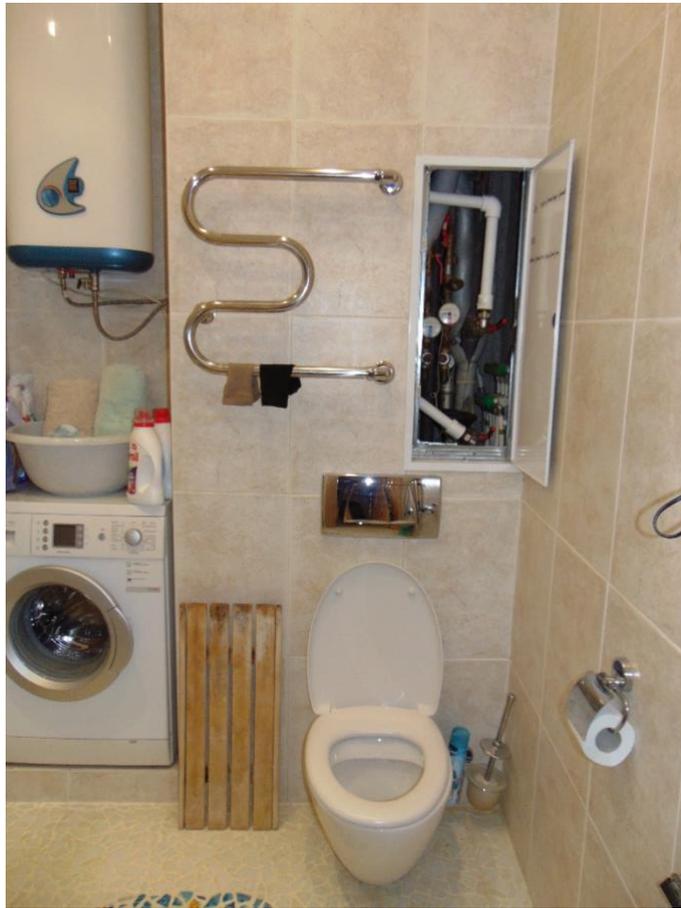
Фото 9. Общий вид совмещенного санузла в однокомнатной квартире

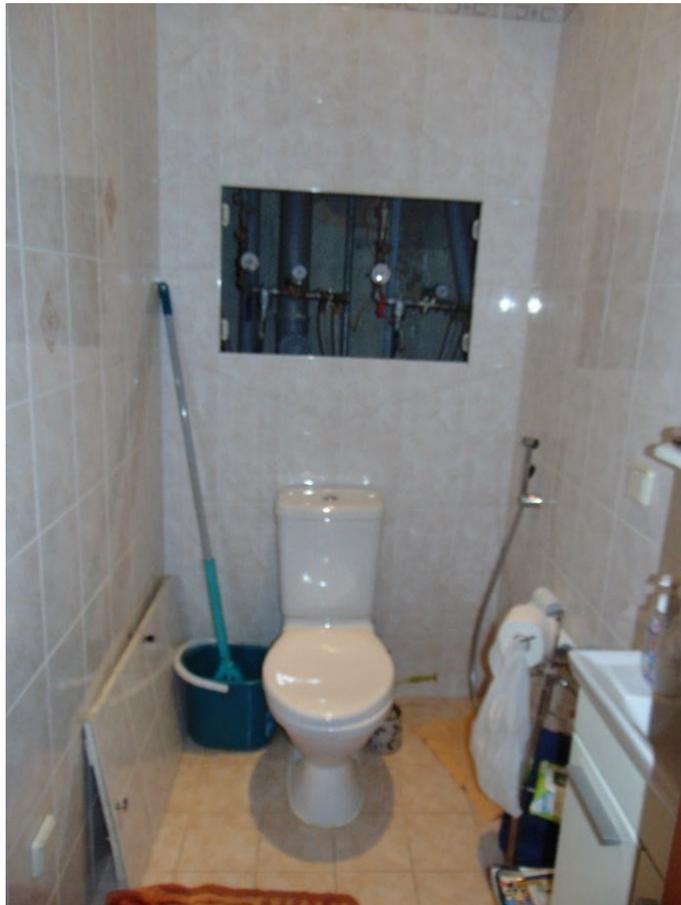
Фото 10. Общий вид раздельного санузла

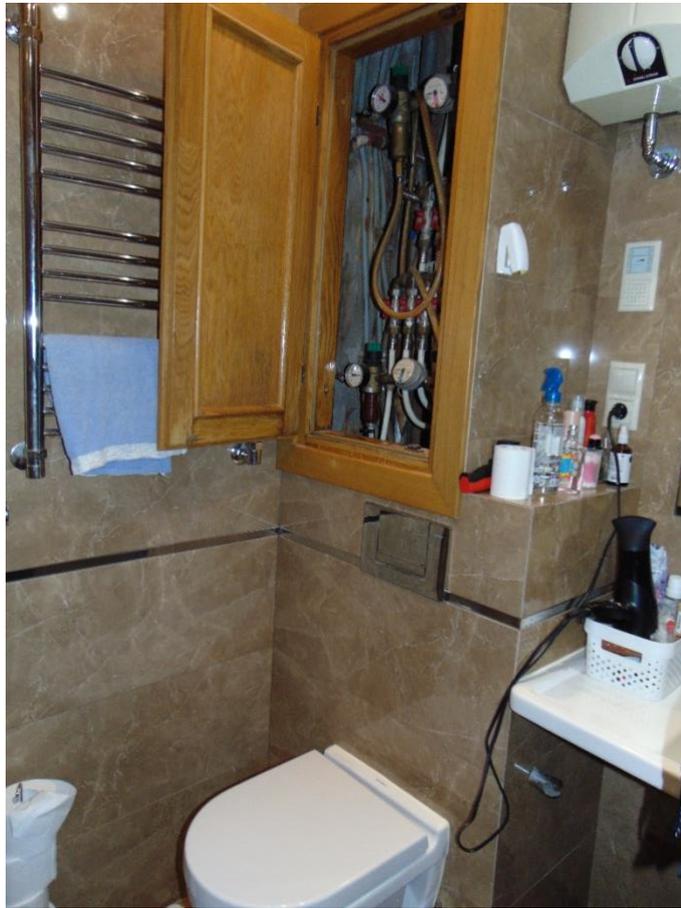
Фото 11. Общий вид совмещенного санузла

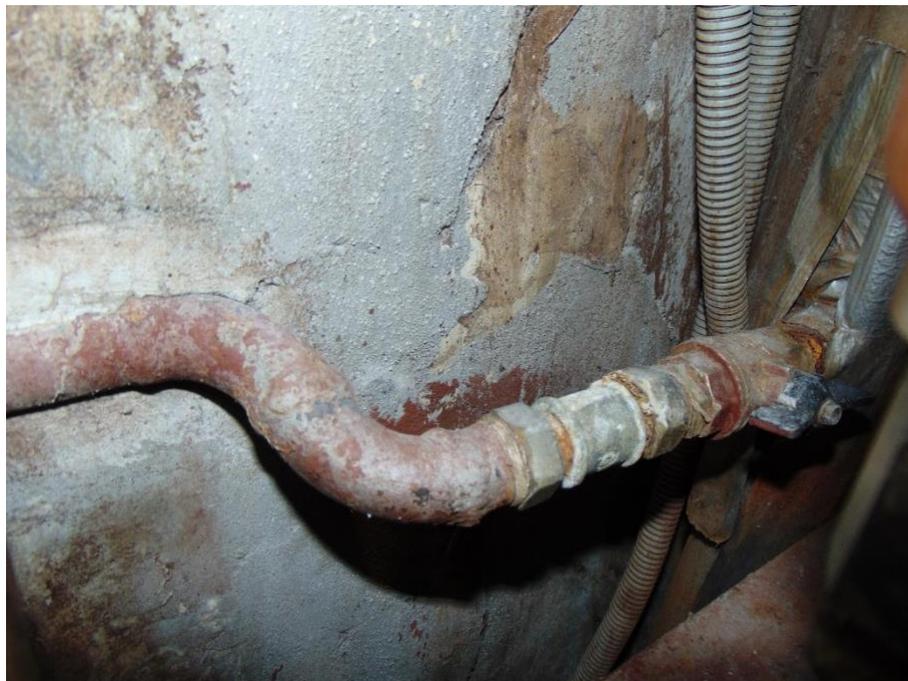
Фото 12. Интенсивная коррозия отводящих трубопроводов в квартирах. Отвод к полотенцесушителю

- выполнить полную замену квартирных стояков ХВС и ГВС с применением трубопроводов из качественных стальных оцинкованных ВГП трубопроводов на современных бессварных соединениях типа Грувлок.

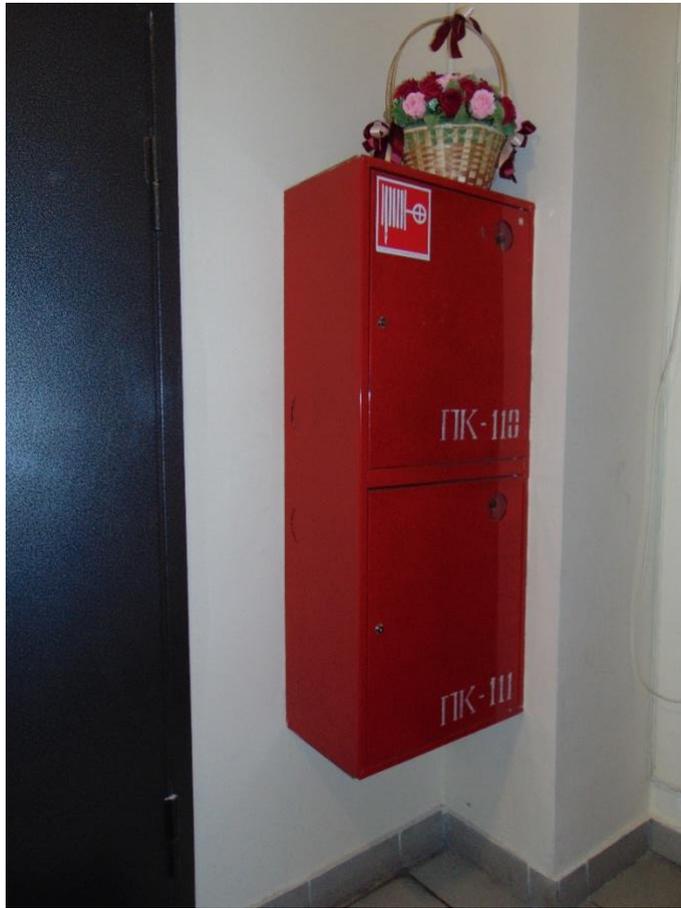
Фото 13. Общий вид навесного пожарного шкафа в коридоре

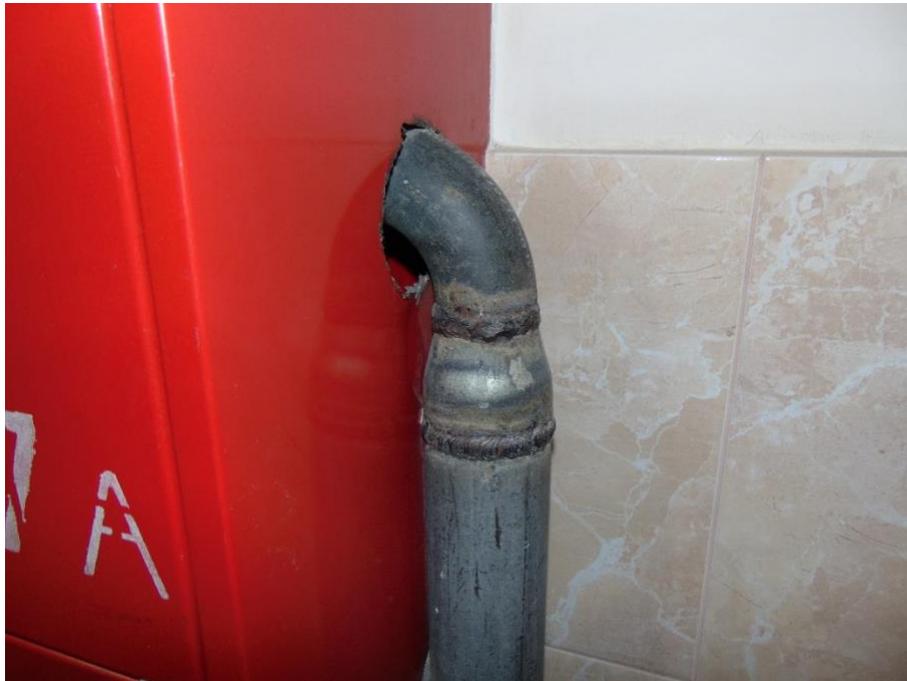
6.	Противопожарный трубопровод	Система объединённая хозяйственно-противопожарная. Стояки противопожарного водопровода из стальных электросварных оцинкованных труб Ду80 объединены с главными стояками 2-ой зоны водоснабжения, подающими холодную воду для верхнего розлива на технический этаж. На каждом этаже установлены навесные пожарных шкафы. Стояки проложены скрыто в коммуникационных шкафах в общем коридоре. Выявлены следы коррозии на противопожарном трубопроводе. Комплектация и количество пожарных шкафов соответствуют действующим нормам. Состояние корпусов пожарных шкафов работоспособное. Следы повреждений отсутствуют.

Фото 14. Коррозия противопожарного трубопровода и сварных соединений

- выполнить замену главных стояков ГВС верхней зоны и стояков ХВС, совмещенных с противопожарными, и подводов к пожарным шкафам с применением средних и тяжелых стальных оцинкованных ВГП трубопроводов на современных бессварных соединениях типа Грувлок. Исключить применение сварных соединений. Выполнить дополнительную окраску/грунтовку торцов труб до установки в соединения Грувлок. Выполнить изоляцию трубопроводов.

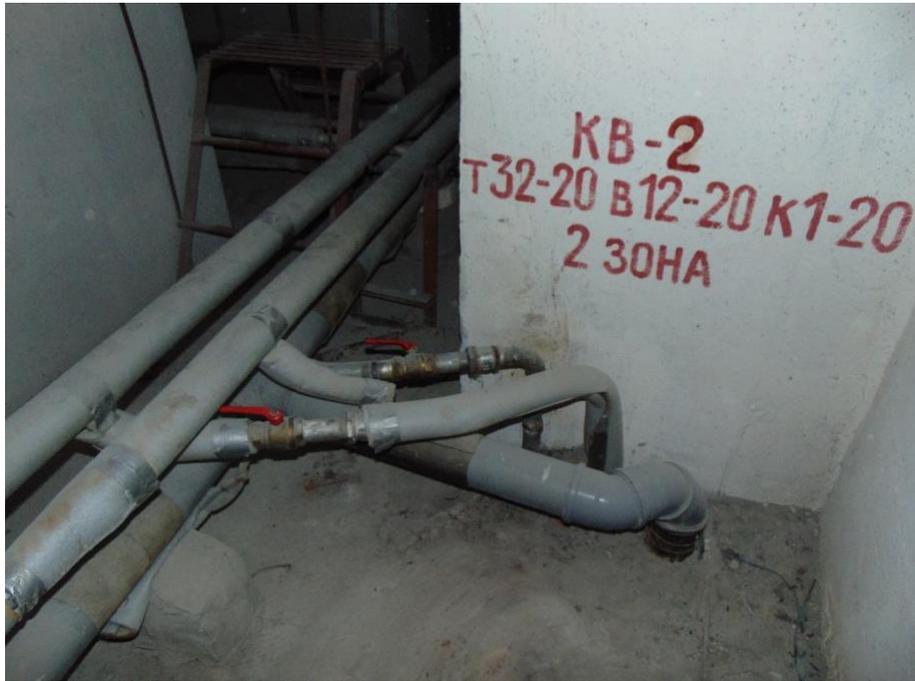
Фото 15. Общий вид трубопроводов систем ГВС и ХВС на техническом этаже

- выполнить замену магистралей систем ХВС и ГВС на технических этажах с применением средних и тяжелых стальных оцинкованных ВГП трубопроводом на современных бессварных соединениях типа Грувлок. Исключить применение сварных соединений. Выполнить дополнительную окраску/грунтовку торцов труб до установки в соединения Грувлок. Выполнить изоляцию трубопроводов;

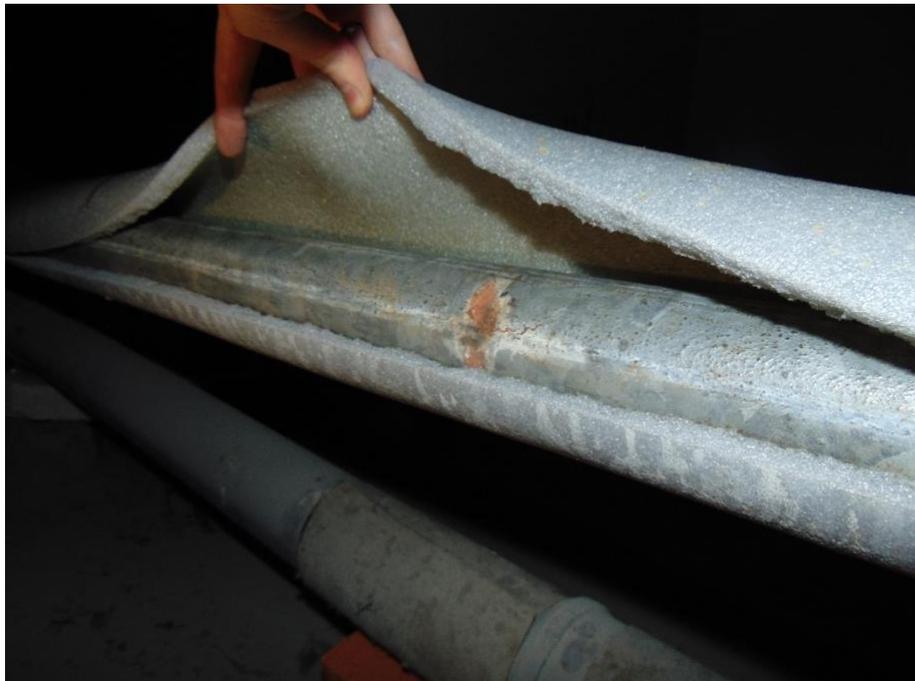
Фото 16. Интенсивная коррозия магистрального трубопровода ХВС на техническом этаже

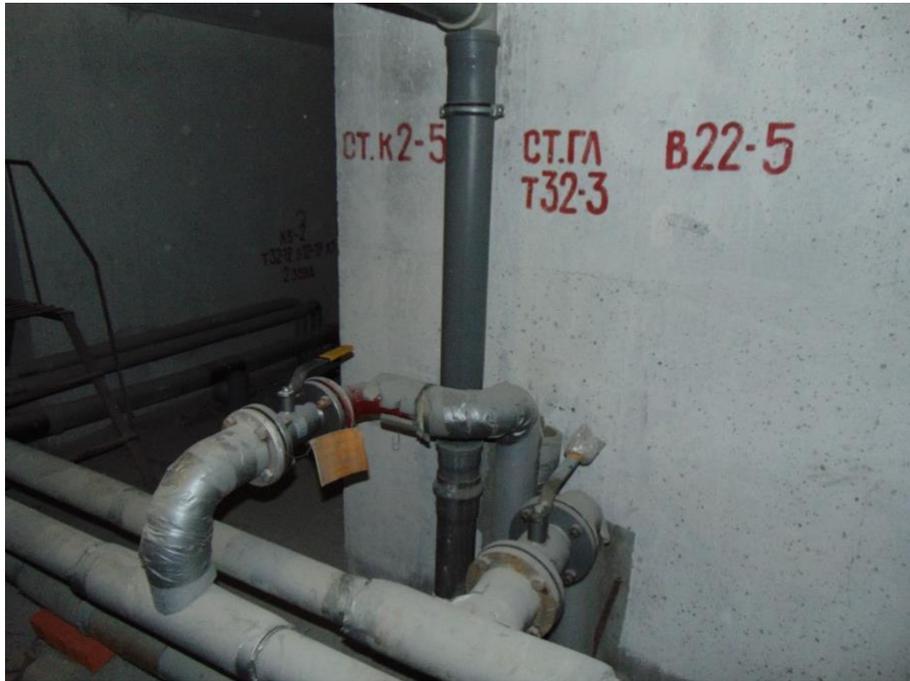
Фото 17. Главные стояки ГВС и ХВС на техническом этаже. Повреждение изоляции на трубопроводе ГВС.

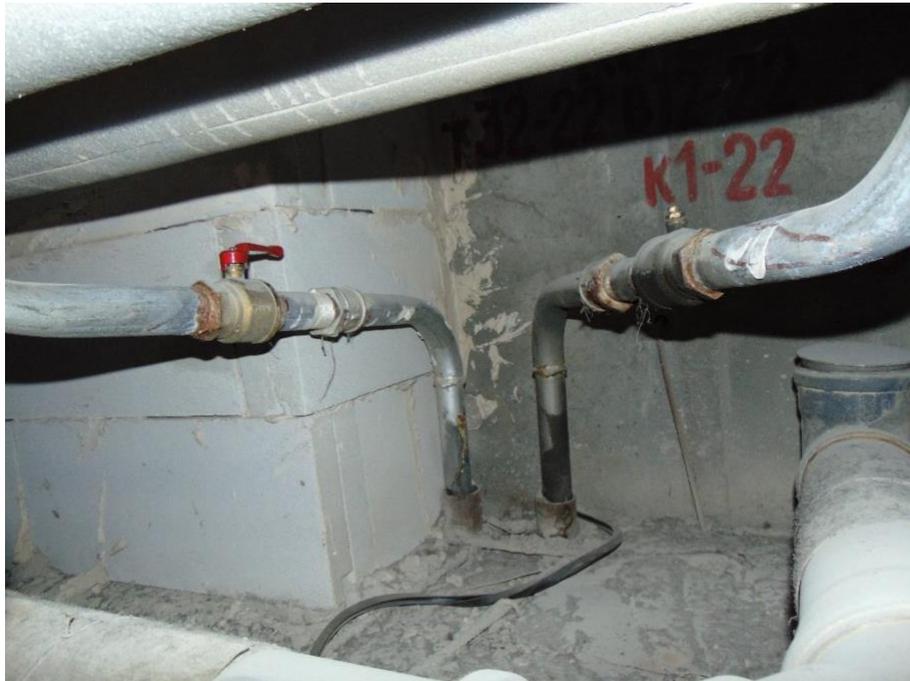
5.	Описание технического состояния запорно-регулирующей арматуры	Запорно-регулирующая арматура - задвижки и краны. Выявлена коррозия корпусов кранов и задвижек, коррозия резьбовых и фланцевых соединений. Отсутствуют редукторы давления на квартирных отводах.

Фото 18. Стояки систем ХВС, ГВС на техническом этаже. Коррозия трубопроводов, сварных и резьбовых соединений, отсутствие теплоизоляции, повреждение элементов запорной арматуры
