Приложение G.5. Фрагменты ракеты, извлеченные из конструкции самолета

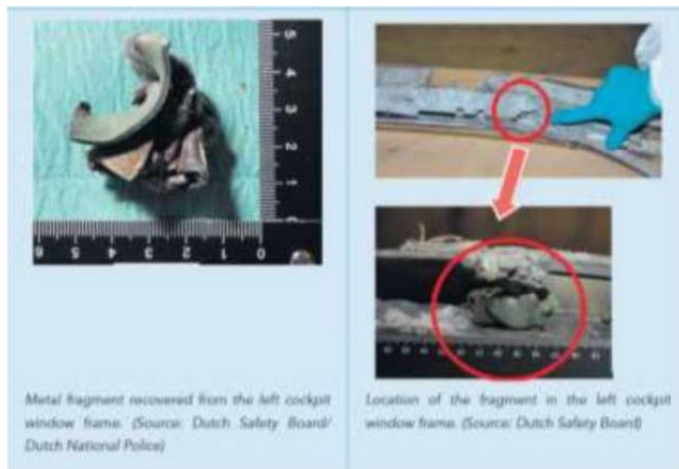
Согласно Заключительному отчету (стр. 93) один из осколков снаряда («металлический осколок») был обнаружен застрявшим в левой оконной раме. На рисунке G.5.1 показан фрагмент и место его обнаружения.

Рисунок Ж.5.1 – Место обнаружения «металлического осколка»
(вклад DSB)

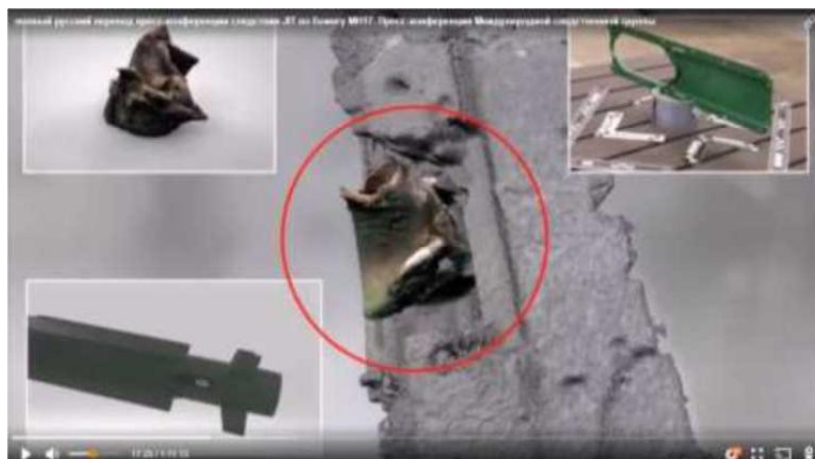
Следующее изображение представляет собой неподвижное изображение с пресс-конференции JIT, состоявшейся в 2016 году, на котором показано совершенно другое место обнаружения этого «металлического фрагмента».

Рисунок Ж.5.2 — Новое местонахождение «металлического осколка» и его предполагаемое местонахождение в планере ракеты (материалы JIT)

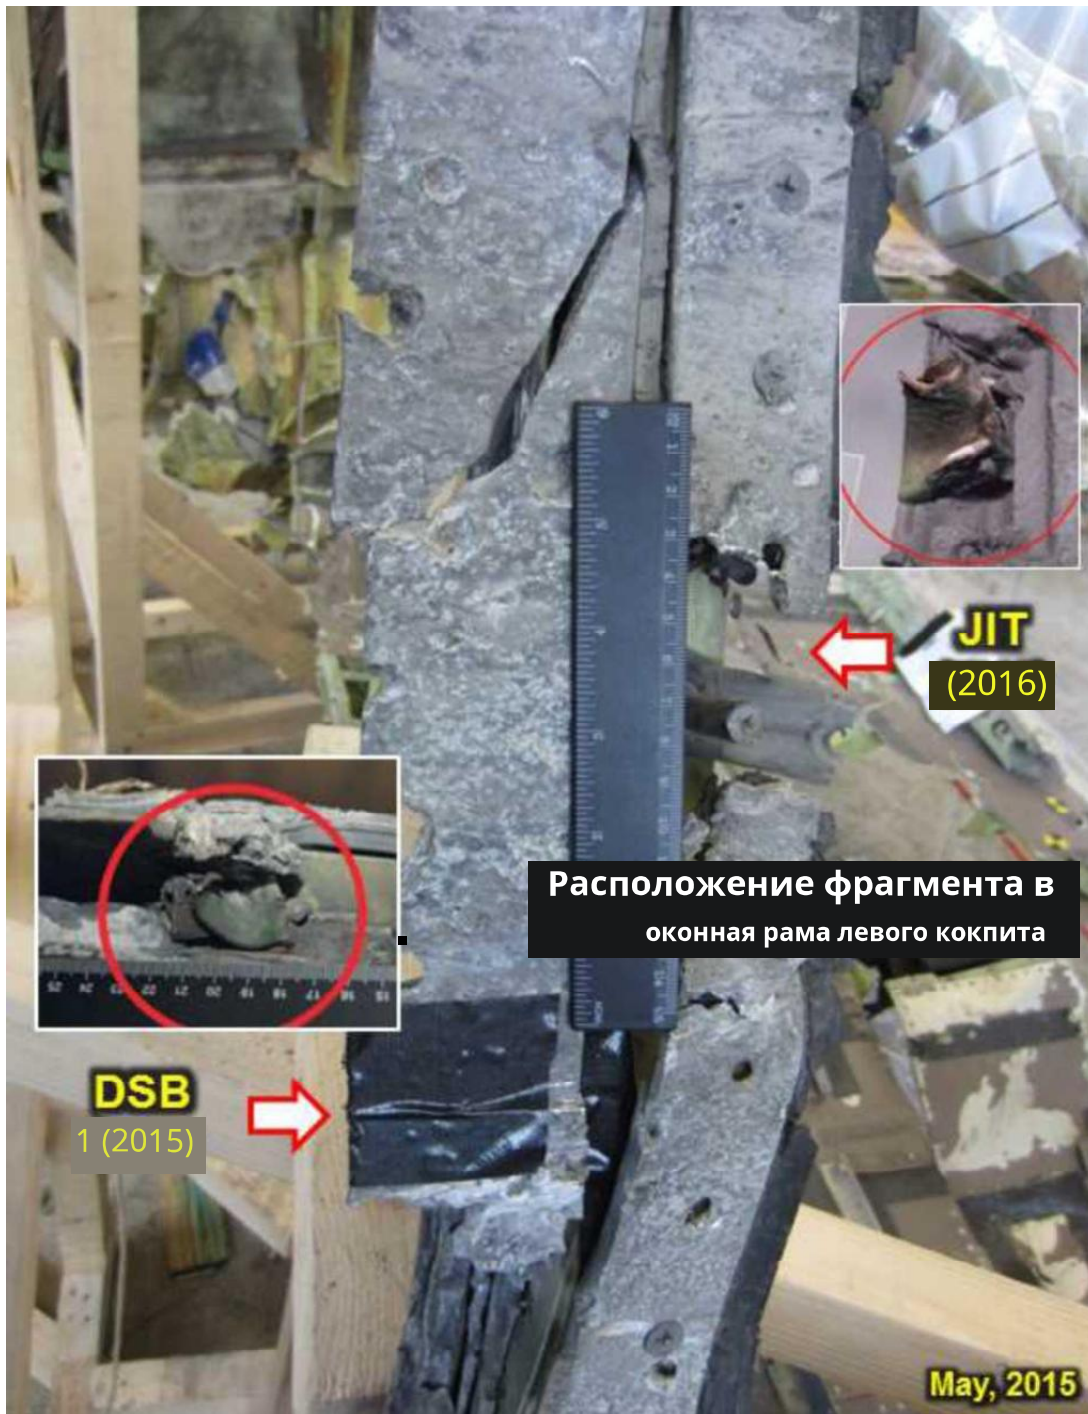
Рисунок G.5.3 – Два разных места обнаружения «металлических осколков» под прижимной планкой второго окна командира воздушного судна (DSB, 2015 г.); в третьем разрыве оконной рамы (JIT, 2016)

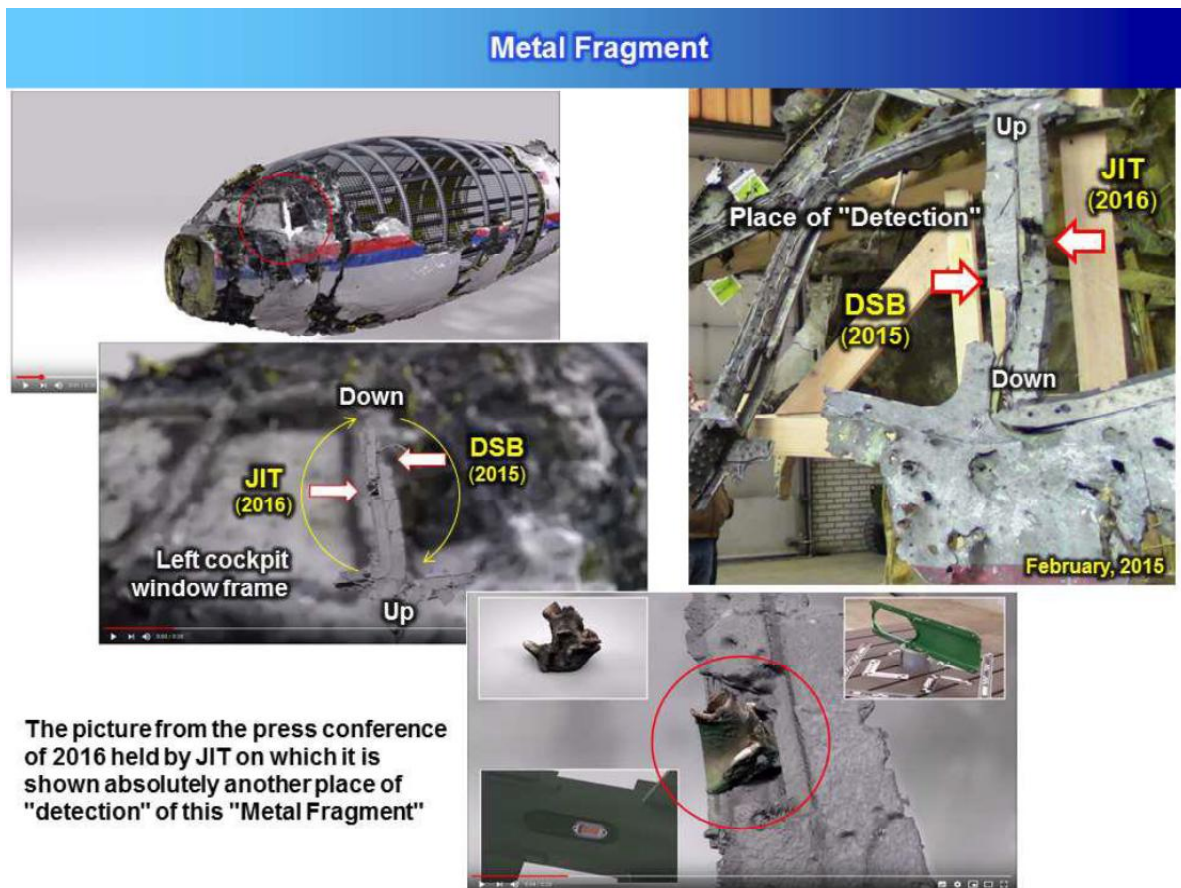
Рисунок G.5.4 – Чтобы показать новое место обнаружения «металлического фрагмента», специалисты JIT изменили реальное местоположение фрагмента кадра в виртуальной 3D-реконструкции

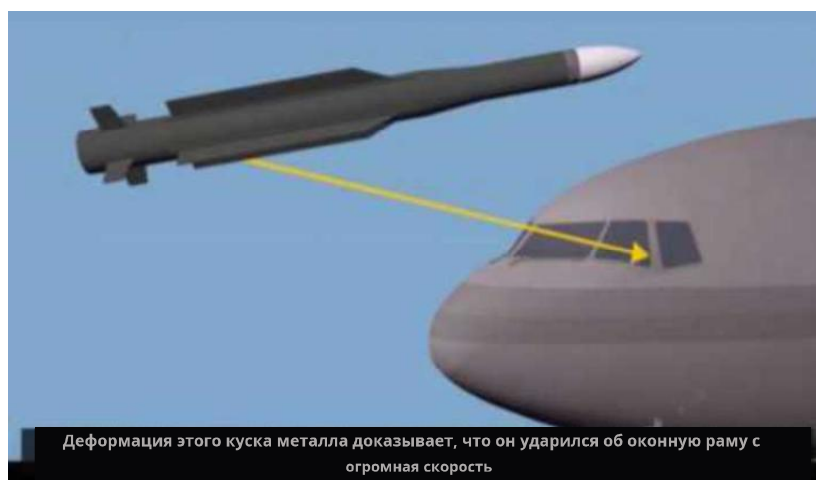
На пресс-конференции JIT этот фрагмент представлен как важное свидетельство подрыва ЗУР типа «Бук» вблизи кабины Боинга 777 (рис. G.5.5).

Рисунок G.5.5 — Представление возможной траектории фрагмента (материалы JIT)

Во-первых, - положение этого фрагмента в корпусе ракеты в полете, показанное на кадрах (рис. G.5.5), противоречит конструктивным особенностям ракеты "Бук". Ракеты 9М38 стабилизированы по крену. Поэтому разъем-разъем все время в полете находится внизу корпуса и не может «повернуться» на 90 градусов в сторону правого борта ракеты.

Во-вторых - схема в кадре JIT (желтая стрелка на рис. G.5.5), не только не дает ответа на вопрос, как в основном варианте этот "металлический осколок" мог попасть под прижим оконной рамы, но и ставит под сомнение саму версию «противоположного направления» (рис. G.5.6).

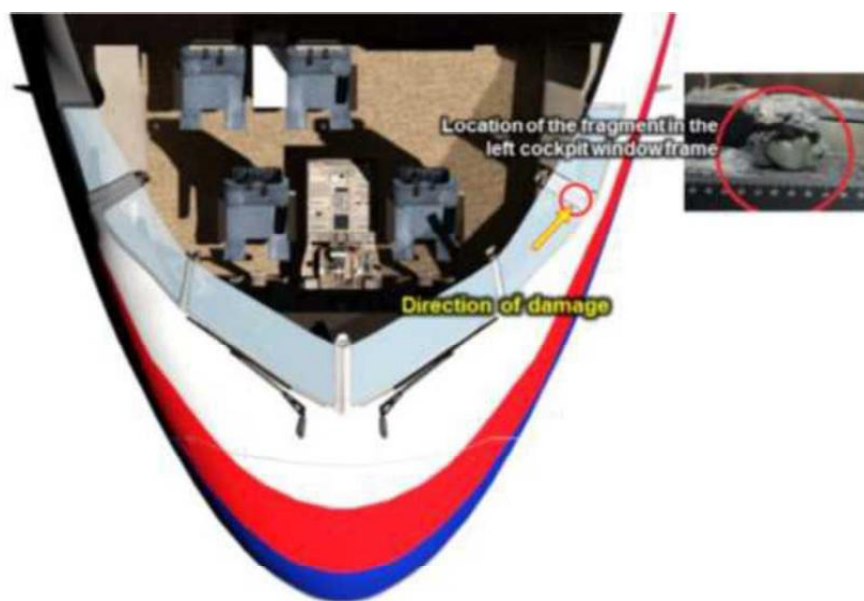
Рисунок Ж.5.6 — Возможная траектория «металлического осколка», обнаруженного под окном прижимная планка рамы – вдоль стекла в соответствии с корпорацией «столкновение курс" версия
