Часть 2

2.1. Пробоины и повреждения на фрагментах кабины экипажа

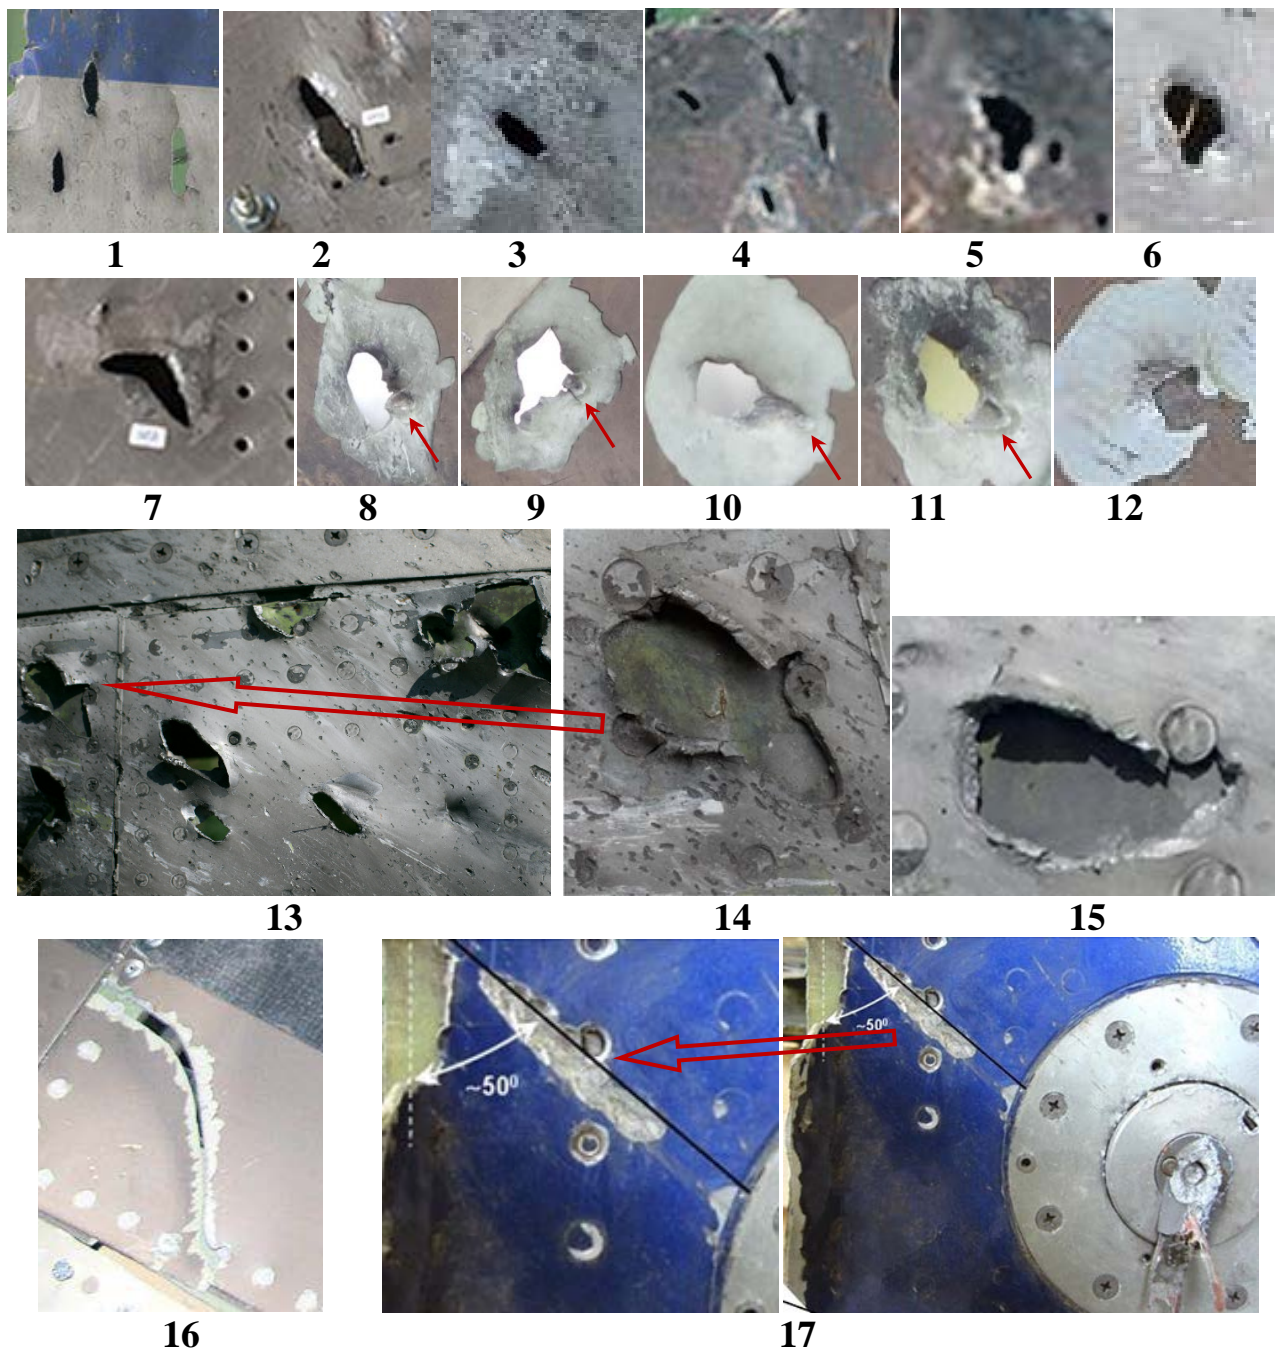
На фотографиях рис. 43 контуры пробоин **1 – 4** вытянуты в направлении движения поражающих элементов и имеют небольшую ширину по сравнению с их длиной. На пробоине **2** видна деформация, оттеснение материала изнутри – наружу у границы излома. Поражающий элемент при контакте с обшивкой подрезал её, то есть, работал как фреза.

Конфигурация пробоин **5 и 6** с одинаковыми выступами в нижней части отображает наличие у некоторых поражающих предметов выступающей части шириной примерно 1,5 – 2,0 мм.

Пробоина **7** интересна тем, что находится на границе поля накрытия поражающими элементами (рис. 2). Поражающий элемент двигался практически по касательной к обшивке и был рикошет без следов скольжения на обшивке от контактирующего предмета: образовалась пробоина с чётким контуром. Такое возможно, если из скорости поступательного движения поражающего элемента, вычитается вектор скорости контактирующей точки во вращательном движении.

Общее для пробоин **8 – 11** на полу кабины экипажа: вмятины на контуре пробоин (указаны стрелками) шириной примерно 1,5 – 2,0 мм, свидетельствующие о наличии у поражающих элементов выступающей части, характеризующейся указанным размером.

Фотография под номером **12** – вмятина с отслоением покрытия из-за деформации материала. В месте контакта с поражаемым элементом не произошло отслоения покрытия, при этом площадь контакта отобразила форму контактирующего предмета: квадрат. То, что поражающий элемент, не пробил насквозь вторую преграду после прохождения через «крышу» (как многие другие поражающие элементы), свидетельствует о подрыве возле кабины экипажа ракет «воздух-воздух» с гораздо меньшей взрывной мощностью, чем у ракет ЗРК типа БУК.

Пробоины **13, 14 и 15** создавали впечатление при анализе общих видов фотографий фрагментов самолёта (в сочетании со многими другими подобными фотографиями) о том, что они образовались при прохождении поражающих элементов изнутри наружу, поскольку края многих пробоин действительно деформированы, отогнуты наружу.

Пробоины **14 и 15** образовались только в наружном слое двойной обшивки. Поверхность внутреннего слоя обшивки, видимая сквозь эти пробоины, не повреждена и даже не задета поражающими элементами. Характер разрушения поверх-

ности по контуру пробоин свидетельствует о непосредственном контакте с поражаемыми элементами, а не только о воздействии ударной и отражённой волн при подрыве ракет, способствующих расслоению двойной обшивки.

Поражающие элементы от пробоин **14** и **15** ушли рикошетом, но чтобы нанести такие пробоины на обшивке, они должны были обладать не только кинетической поступательной энергией, но и значительной кинетической энергией вращения. Иначе были бы видны следы скольжения и деформация кромок пробоин по направлению движения поражающих элементов.

Рис. 43. Пробоины и повреждения на фрагментах кабины экипажа самолёта Боинг 777-200 9M-MRD, отличающиеся по характеру от полученных в эксперименте на кабине самолёта Ил-86

Пробоина **16** представляет собой разрез пола кабины экипажа (рис. 29) от попадания через «крышу» вращающегося с большой скоростью поражающего элемента. В верхней части фотографии этой пробоины на рис. 43 видно, что поражающий элемент разрезал пол в месте крепления к стрингеру, обнажив его поверхность. Сойдя со стрингера, поражающий элемент прорезал пол по дуге насквозь, далее вышел на поверхность пола, оставив след от врезания на полу с отслоившимся покрытием возле него.

На [фотографии 17](#) показано повреждение обшивки фрагмента возле фланца крепления датчика угла атаки с большим отношением длины к ширине ($\approx 5,2$). Лакокрасочное покрытие в зоне этого повреждения полностью содрано. Поражающий элемент подошёл к поверхности возле границы поля покрытия практически по касательной. В условиях вибраций, вызванных подрывом ракет, вращающийся с большой скоростью поражающий элемент нанёс множество кольцевых следов вращения с наложением друг на друга при движении в сторону фланца крепления датчика угла атаки.

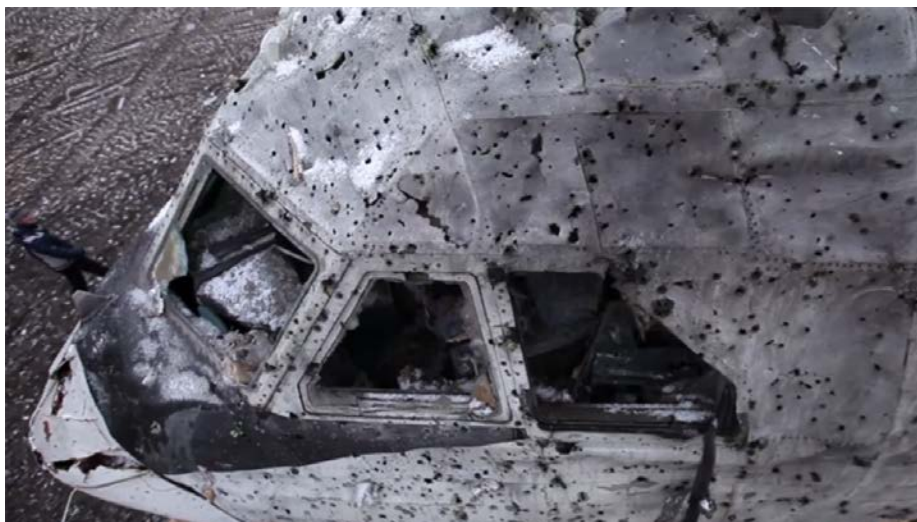
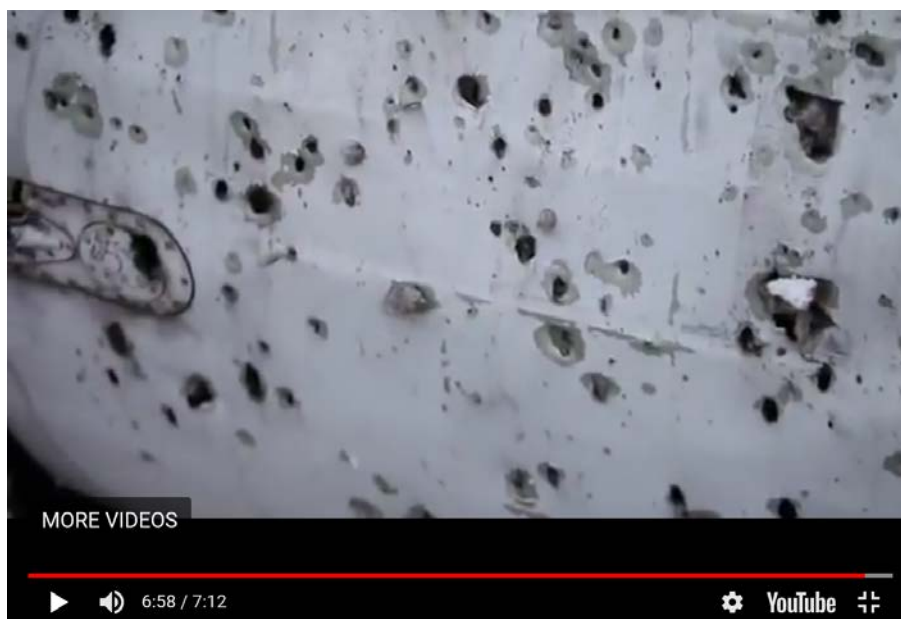
Рис. 44. Пробоины на обшивке [экспериментальной](#) кабины самолёта Ил-86, полученные при подрыве возле неё ракеты 9М38М1 ЗРК БУК-М1

На фотографиях рис. 44, а также на доступном в интернете [видео](#) эксперимента «Алмаз-Антя» с подрывом ракеты 9М38М1 ЗРК БУК-М1, на обшивке левой части кабины самолёта Ил-86 не видно пробоин с деформацией и отгибом кромок изнутри наружу, аналогичных по внешнему виду пробоинам на рис. 43.

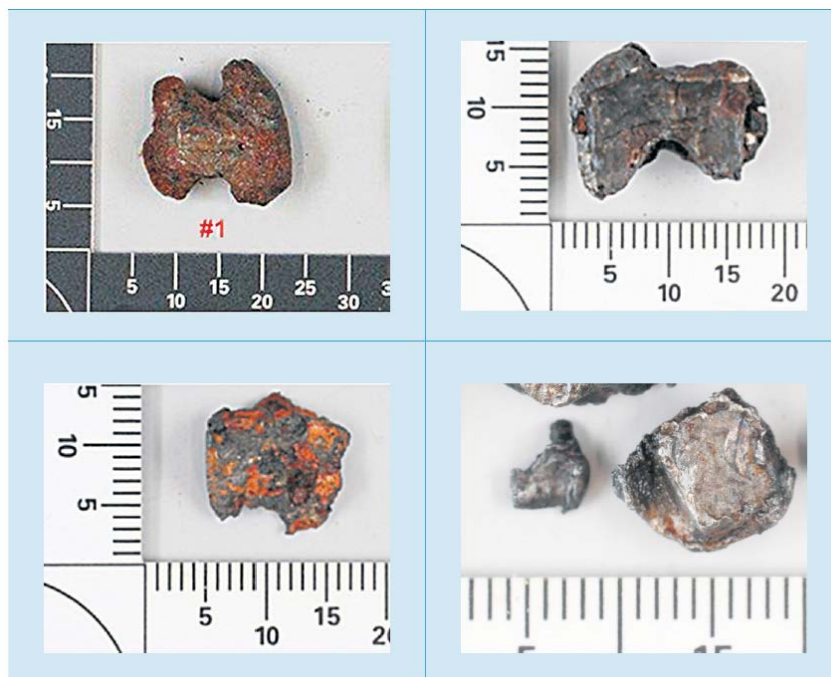
Figure 37: Four distinctly shaped fragments. Top left: cockpit. Top right: Captain's body. Bottom left: Purser's body. Bottom right: First Officer's body. (Source: NFI). Scale is in millimetres.

Рис. 45. Четыре поражающих элемента с очертаниями формы. Верхний слева: найден в обломках кабины. Верхний справа: извлечён из тела командира экипажа. Нижний слева: извлечён из тела стюарда. Нижний справа: извлечён из тела правого лётчика

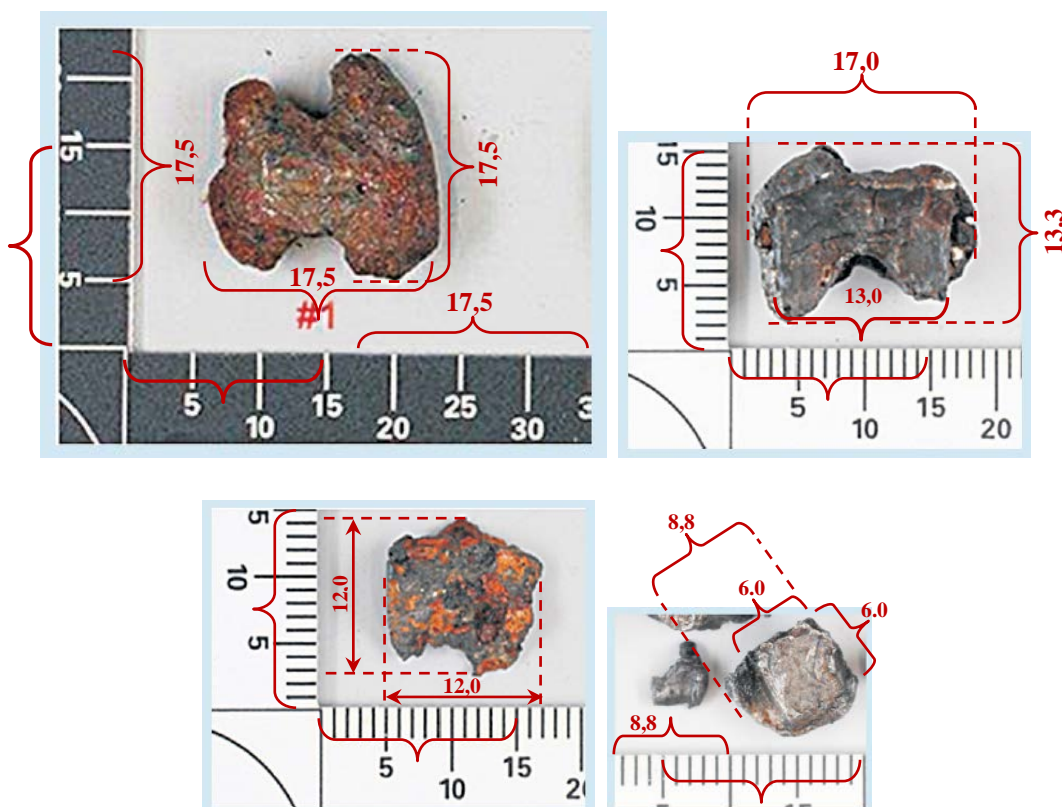
Рис. 46. Фотографии рис. 45 приведены к одному масштабу. Фигурные скобки на линейках всех фотографий имеют одинаковую длину, соответствующую по шкалам 15 мм. На photographиях проставлены размеры поражающих элементов в миллиметрах

Визуально видно, что фрагменты, извлечённый из тела командира экипажа и найденный в обломках кабины, имеют элементы конфигурации, схожие с формой поражающих элементов типа «двутавр».

Поверхность найденного в обломках фрагмента имеет бурый цвет, характерный для сплошной коррозии (по внешнему виду), а на фрагменте, извлечённом из тела командира экипажа, признаков коррозии в такой степени не видно. Коррозия на фрагментах поражающих элементов подлежала оценке при проведении исследования комиссией DSB, но никаких сведений об исследовании коррозионных поражений в Окончательном отчёте нет.

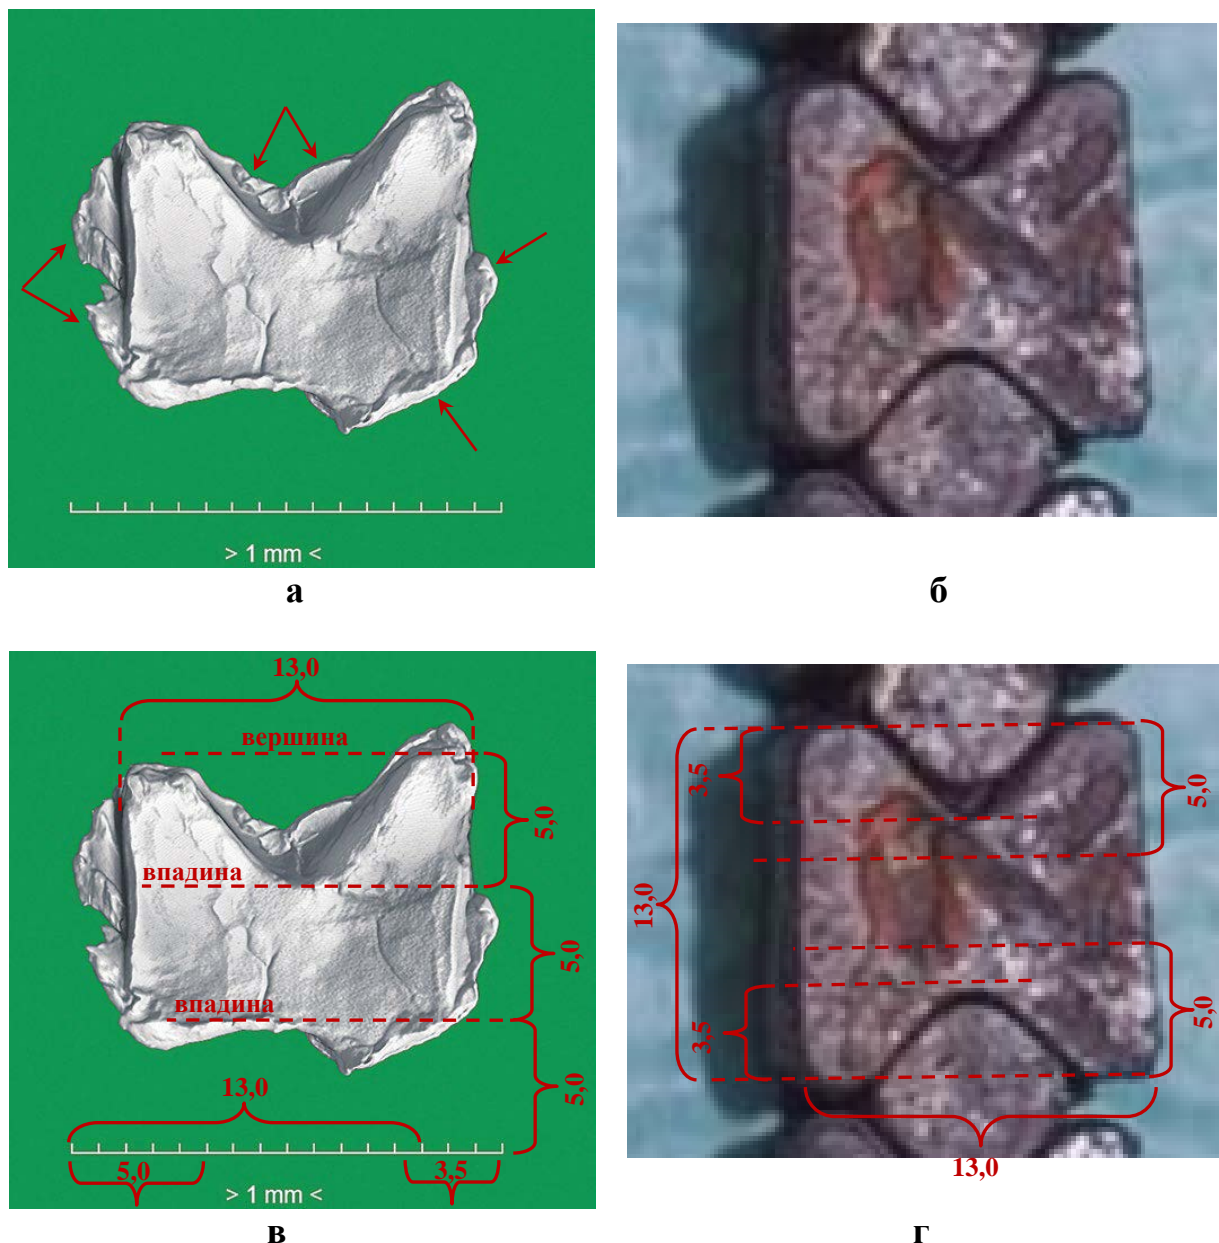
Задняя грань «двутавра» (рис. 49а) впечатана в разорвавшуюся при фрагментации тонкую стенку, наиболее вероятно, цилиндра, разделяющего слои готовых поражающих элементов или являющегося вставкой в корпус БЧ. С нижней и правой стороны края стенки загнуты и прижаты к «двутаавру» в районе изломов зубьев. С левой и верхней стороны «двутавра» фрагмент стенки выступает за его контур на расстояние до 2 мм. При разрушения двух нижних зубьев при ударе «двутавра» о препятствие фрагмент стенки частично закрыл излом, но дно нижней впадины просматривается. Расстояние между впадинами равно ≈ 5 мм.

Рис. 49. Сравнение поражающего элемента типа «двутавр» (а, в) извлечённого из тела командира экипажа, с «двутавром» (б, г) БЧ 9Н314М1 ракеты 9М38М1 ЗРК БУК-М1. Фотографии приведены к одному масштабу. Стрелками на фотографии (а) показан фрагмент стенки цилиндра, впечатавшийся при подрыве ракеты в «двутавр»

Таким образом, эксперимент подтверждает, что фрагмент на рис. 49а представляет собой поражающий элемент типа «двутавр» с присоединённым в результате взрыва фрагментом тонкой стенки цилиндра, что для БЧ 9Н314М1 ракеты 9М38М1 ЗРК БУК-М1 не свойственно. Признаков повторно затвердевшего состояния слоя материала, выдавленного из «двутавра» при прохождении поражающим элементом препятствия, нет.

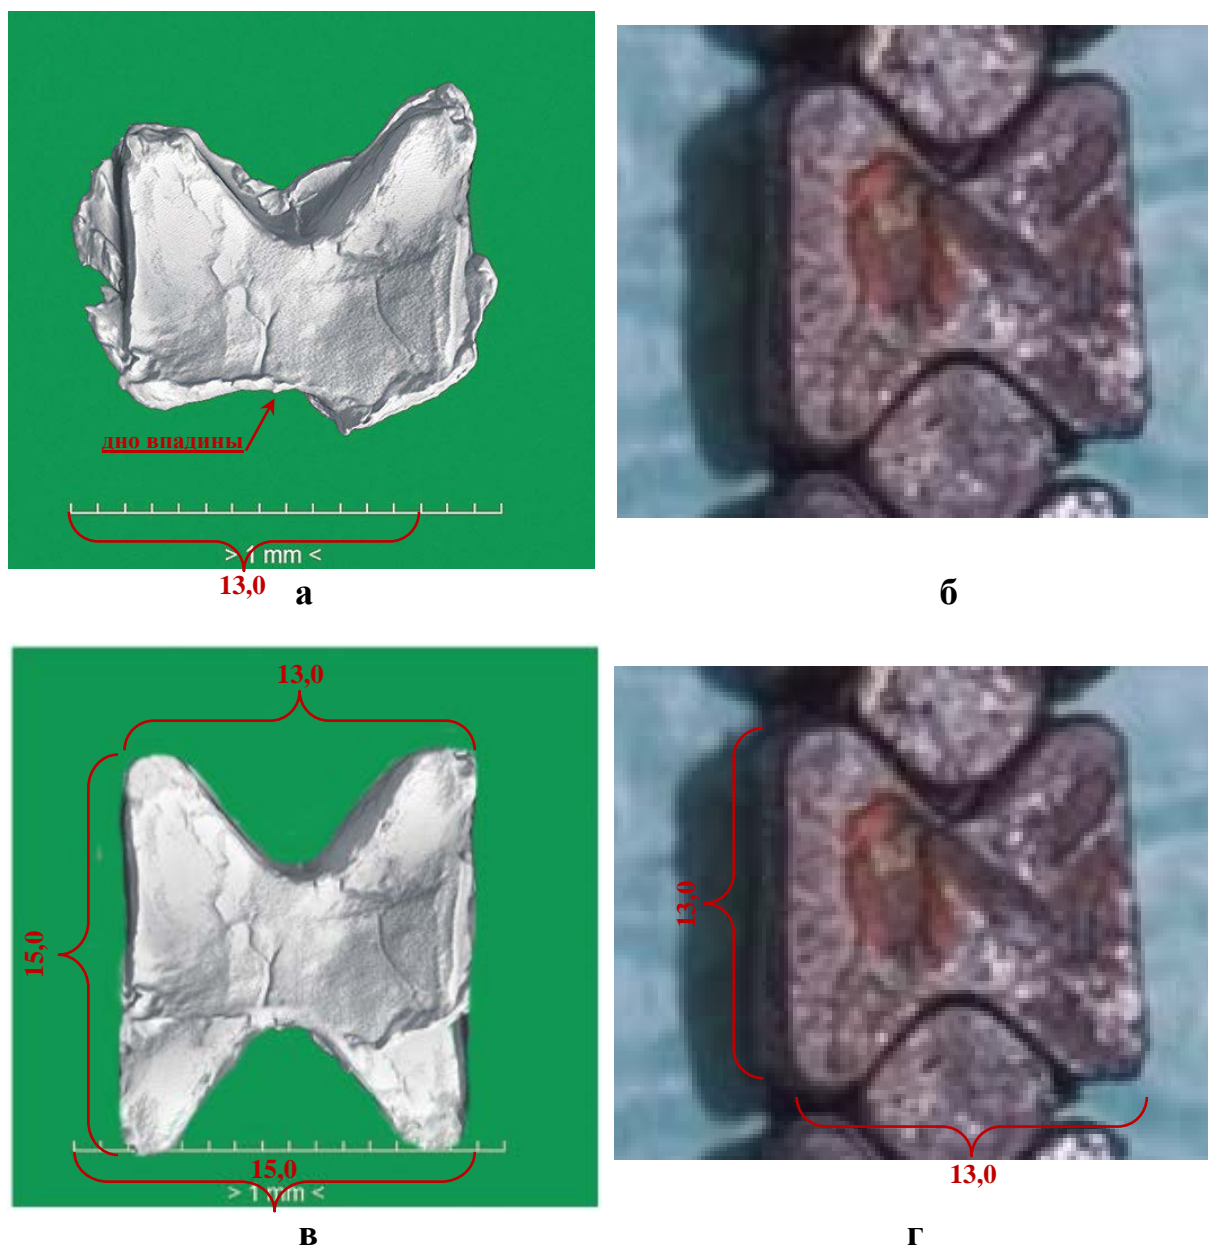
Рис. 50. Сравнение поражающего элемента типа «двутавр» (а, в) извлечённого из тела командира экипажа, с «двутавром» (б, г) БЧ 9Н314М ракеты 9М38М1 ЗРК БУК-М1. в – реконструкция профиля «двутавра» добавлением в нижней части двух зубьев, аналогичных по геометрии и размерам правому верхнему зубу. Фотографии приведены к одному масштабу

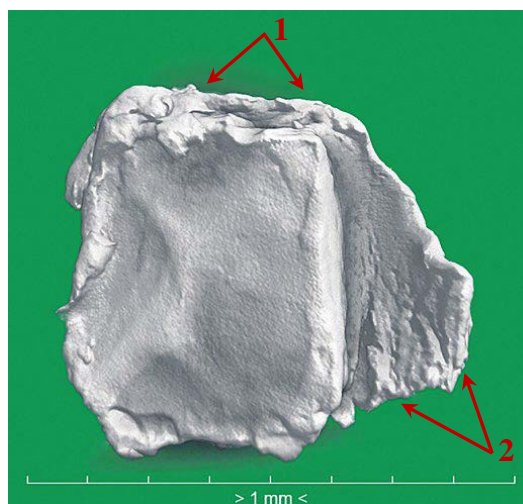
Рис. 53. Поражающий элемент, извлечённый из тела правого лётчика и представляющий собой параллелепипед с присоединённой разорванной стенкой цилиндра. **1** – стенка завернута на грань и прижата к ней. **2** – разрыв стенки с утонением и растрескиванием при фрагментации

Поражающий элемент, извлечённый из тела правого лётчика, по своим размерам является вставкой, заполняющей пространство между зубьями «двухавров» при укладке их в БЧ ракеты.

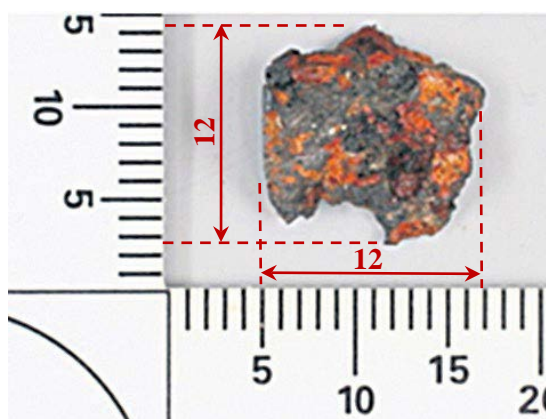
Рис. 54. Поражающий элемент, извлечённый из тела стюарда

Поражающий элемент, извлечённый из тела стюарда, не является готовым поражающим элементом БЧ ракет ЗРК типа БУК.

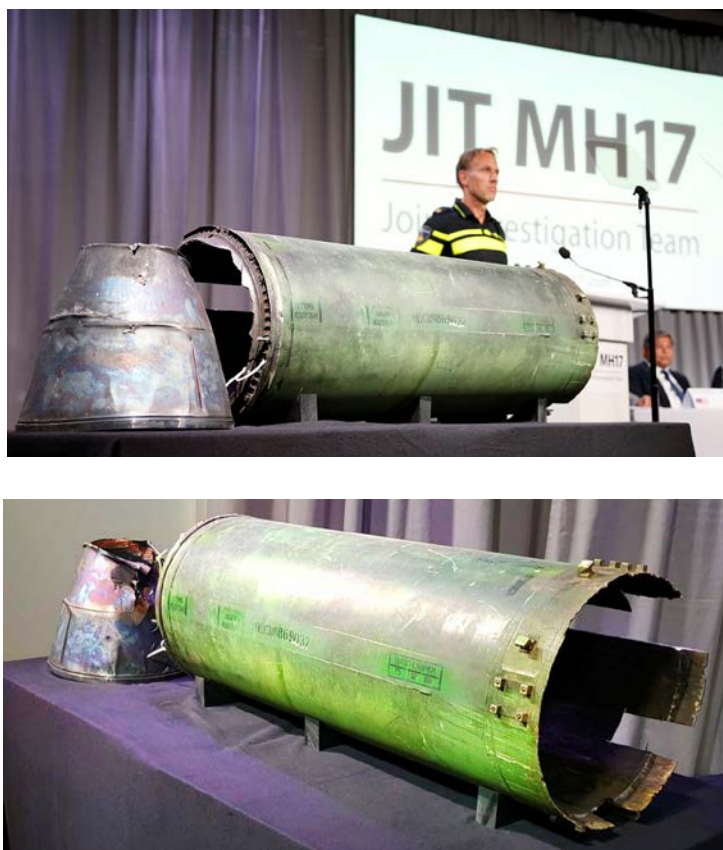
Рис. 56. Сопло и корпус двигателя №9Д1318869032 на пресс-конференции JIT 24.05.2018 ([фото: Reuters](#))

Характер разрушения корпуса двигателя, полностью выработавшего топливо, в эксперименте Алмаз-Антей разительно отличается от представленного на [пресс-конференции ИТ 24.05.2018](#) в качестве вещественного доказательства практически не разрушенного корпуса (рис. 56, 57).

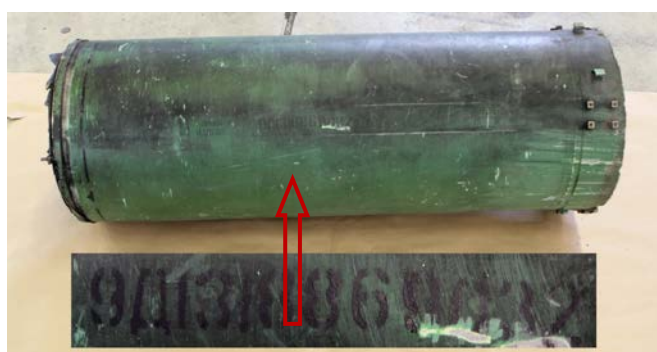
Рис. 57. Корпус двигателя №9Д1318869032 с копотью на поверхности, подтверждающей факт подрыва БЧ ракеты

Корпус двигателя при подрыве ракеты сохранил цилиндрическую форму (рис. 56, 57) вследствие наличия в камере сгорания полного топливного заряда. При подрыве ракеты с двигателем, выработавшим или частично выработавшим топливный заряд, происходит разрушение корпуса на фрагменты или его значительная деформация с образованием раскрытых трещин (рис. 59, 60). Следовательно, запуск ракеты 9М38 №8868720 не производился, а только была подорвана БЧ в составе этой ракеты на земле.

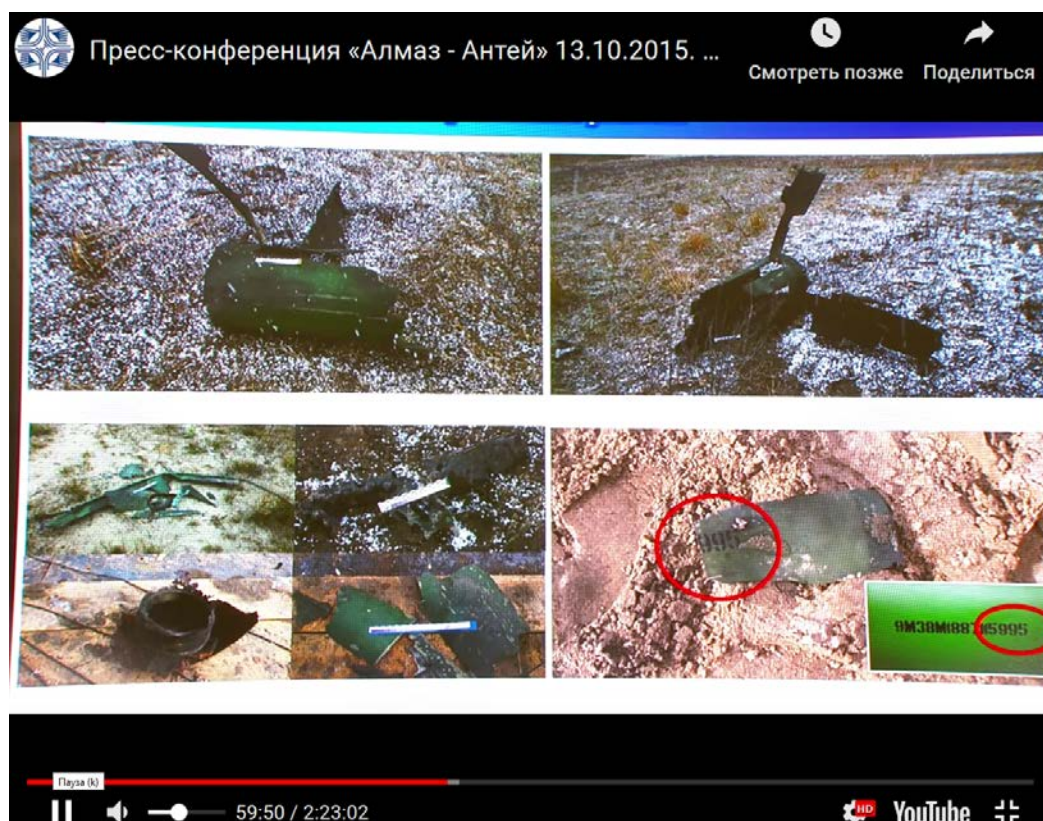
На [пресс-конференции Алмаз-Антей 13.10.2015](#) представлен слайд, демонстрирующий характер разрушения двигателя при подрыве ракеты 9М38М1 в эксперименте с полностью выработанным топливным зарядом (рис. 59). Корпус двигателя (корпус отсека №3) раскрылся в нескольких местах по образующим цилиндра, образовав «лепестки» не оторвавшиеся от корпуса. На нижних фотографиях слайда представлены три крупных фрагмента, отделившиеся от корпуса, на одном из которых видны последние цифры номера ракеты.

Рис. 59. Слайд Алмаз-Антей, демонстрирующий характер разрушения двигателя в эксперименте при подрыве ракеты 9М38М1 с полностью выработанным топливным зарядом

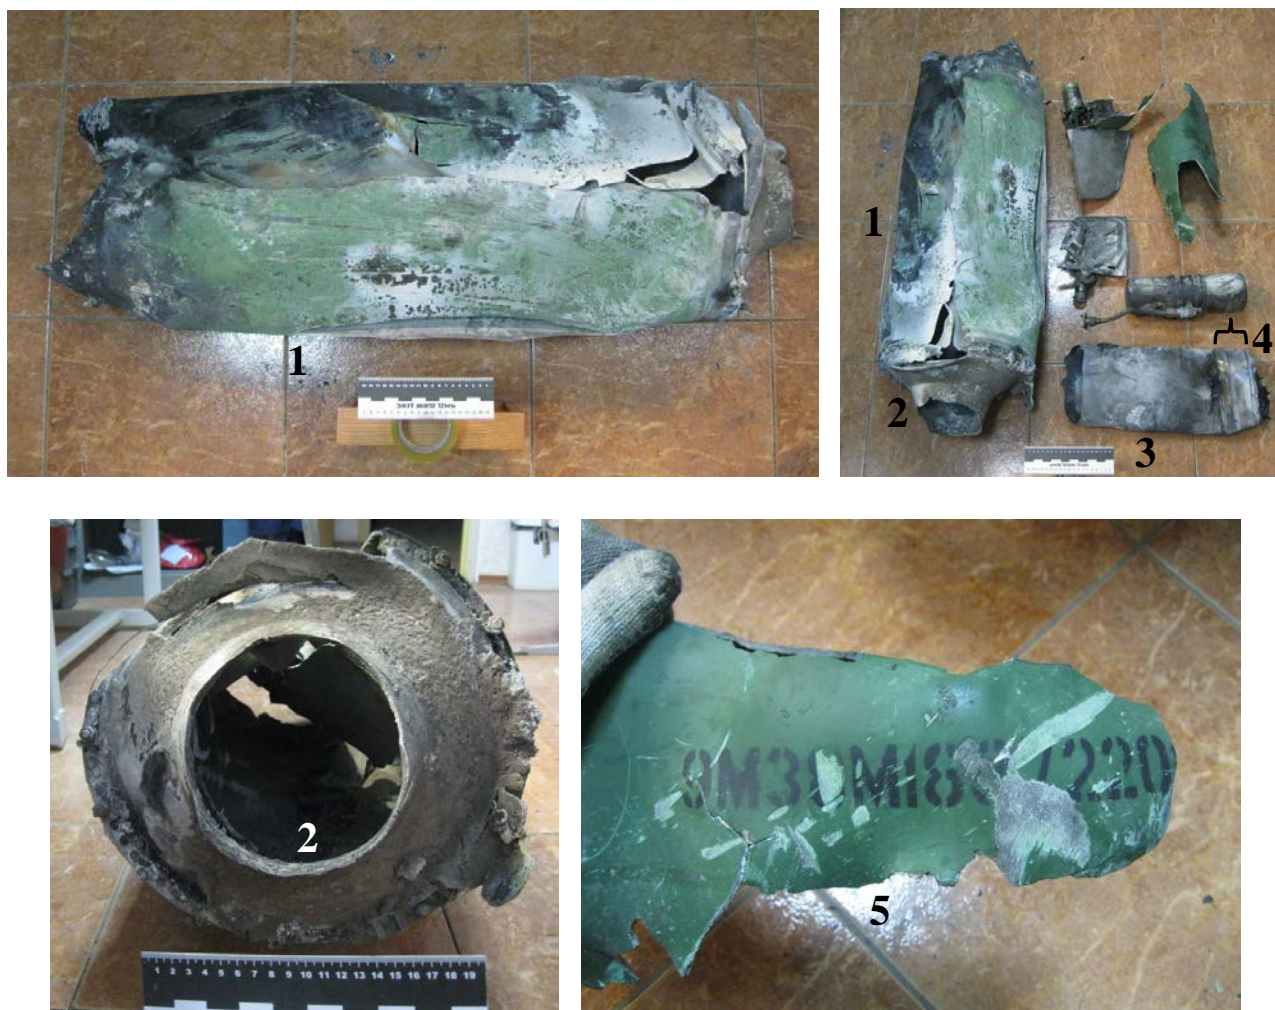
На рис. 60 показаны фрагменты двигателя, образовавшиеся в результате подрыва ракеты 9M38M1. Корпус двигателя деформирован, видны длинные раскрывшиеся трещины, переднее днище выбито ударной волной при подрыве БЧ. Заднее днище сильно деформировано, частично рассоединилось с корпусом в районе фланца. От заднего днища отделился газовод, на котором с противоположной стороны от излома осталась цилиндрическая часть сопла.

Сравнивая фрагменты двигателя ракеты 9M38M1, представленным на рис. 60, с фрагментами двигателя ракеты 9M38 №8868720 на рис. 56, 57, видим значительные различия в характере разрушения отсека №3.

Рис. 60. Фрагменты ракеты 9М38М1. 1 – корпус двигателя с прогоревшей передней частью, раскрывшимися трещинами и отложениями продуктов сгорания на его поверхности. 2 – заднее днище. 3 – газовод, 4 – цилиндрическая часть сопла, не отделившаяся от газовода. 5 – фрагмент корпуса ракеты с её номером без последней цифры

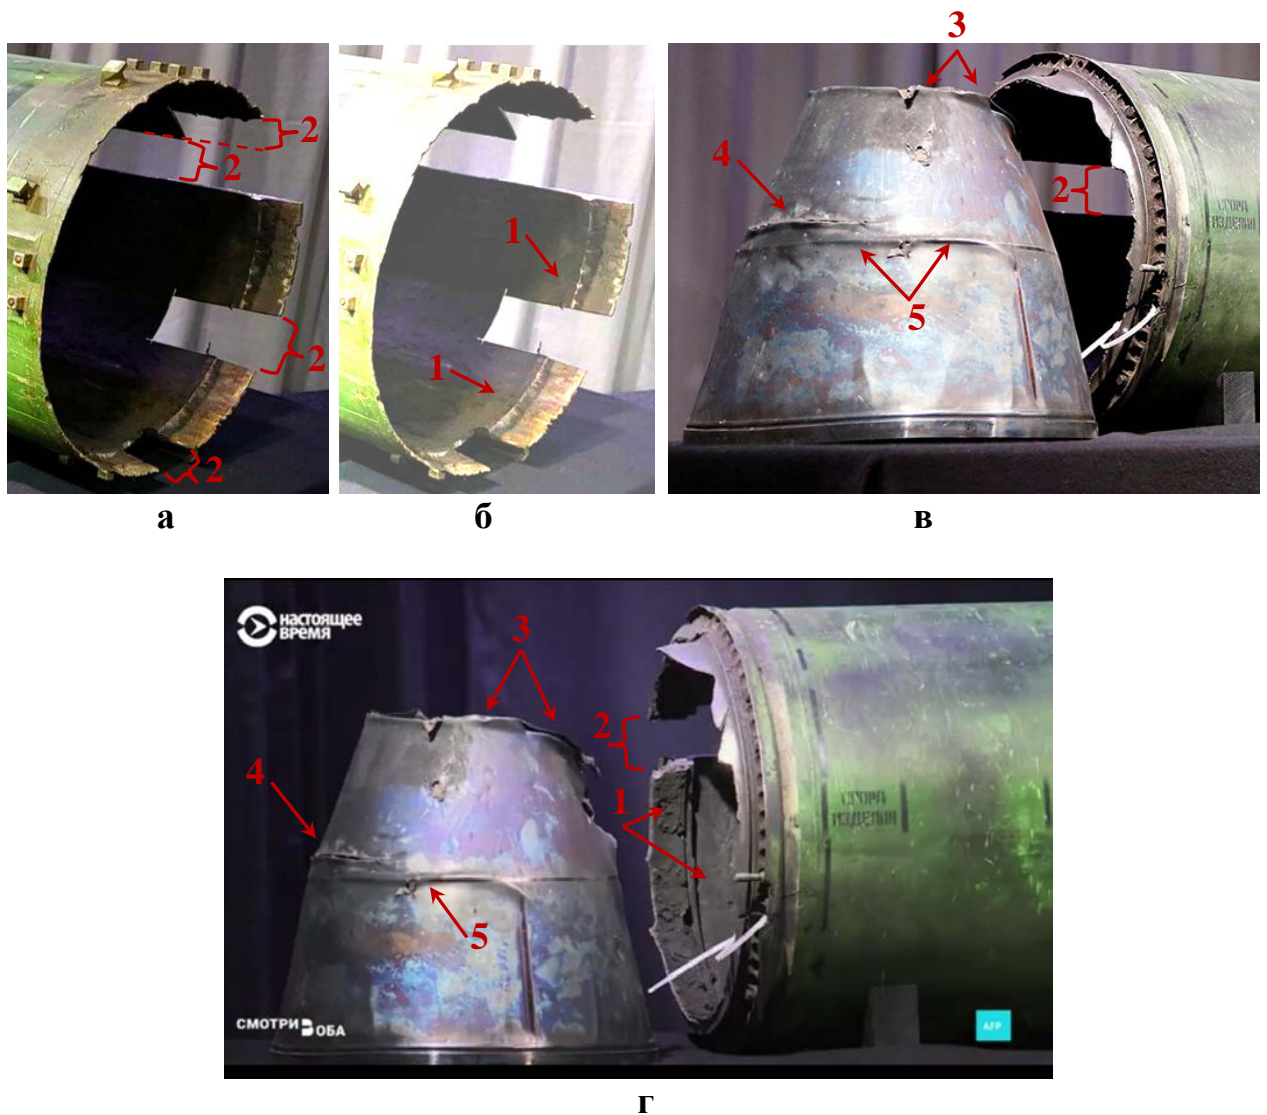
Заднее днище оторвано от его фланца по окружности с диаметром равным внешнему диаметру топливного заряда (рис. 61г). Часть излома имеет вид разорванной стенки заднего днища деформированной наружу до диаметра топливного заряда. Это признак того, что топливный заряд действительно был выбит взрывом БЧ из корпуса двигателя, что привело к разрушению заднего днища, четвёртого отсека вместе с агрегатами внутри него и разрушению сопла в месте перехода профиля его корпуса в цилиндрическую часть. Выбивание из корпуса двигателя всего топливного заряда свидетельствует о том, что двигатель до подрыва БЧ не работал.

Об ударной нагрузке на сопло, пришедшей со стороны БЧ ракеты, свидетельствует характер его разрушения (рис. 61, 62). Края излома сопла деформированы на смятие с оттеснением материала, как наружу, так и во внутрь. Возле границы сварного шва возникла раскрывшаяся трещина с отгибом кромок наружу, поперечный сварной шов деформирован в виде гофра также наружу.

Рис. 61. Фотографии фрагментов корпуса и сопла, на которых признаков работы двигателя нет. **а** – фотография передней части корпуса двигателя, вырезанная с фотографии на рис. 56. **б** – фотография «а» с добавленной яркостью в графическом редакторе. Стрелками **1** указаны места, где следовало ожидать появления признаков горения топлива. **2** – места вырезки из корпуса образцов. **3** – деформация кромки излома наружу. **4** – трещина с отгибом краёв наружу. **5** – гофр (вспучивание) поперечного сварного шва от нагрузки на сжатие

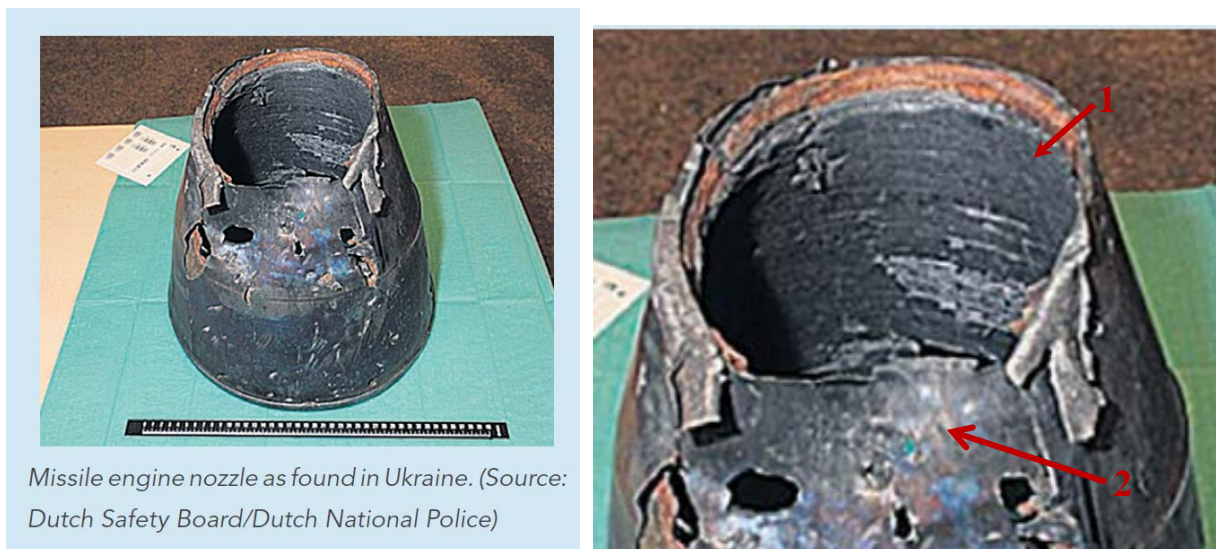
Отмечено в отчёте, что размеры и форма найденного сопла соответствуют ракете "земля-воздух" типа 9М38. Результаты исследования сопла и корпуса двигателя ракеты в Окончательном отчёте не представлены.

Рис. 62. Сопло двигателя ракеты, найденное на Украине (стр. 82 Окончательного отчёта). **1** – вставка сопла с сохранившимися кольцевыми бороздками и не имеющая признаков нагрева до температур работы двигателя. **2** – вмятина на корпусе сопла с пробоинами от удара агрегатами четвёртого отсека ракеты

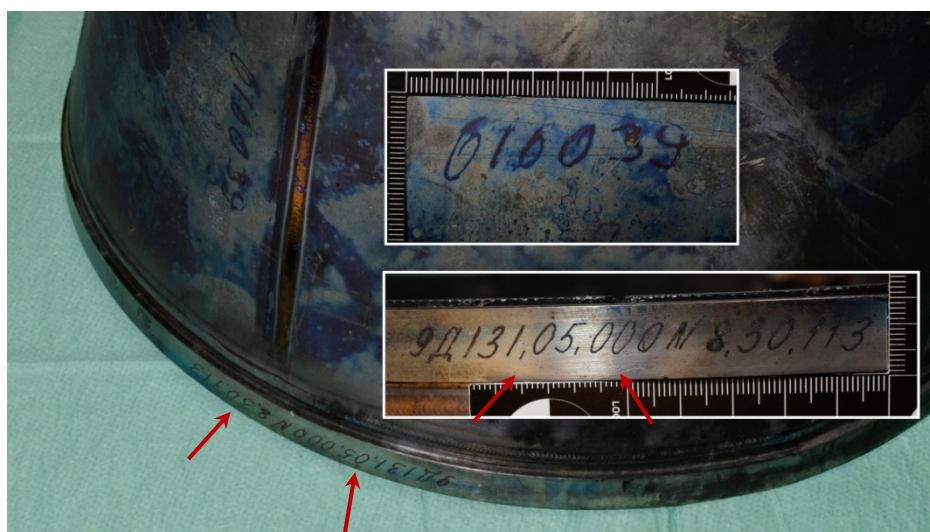
Обечайка на срезе сопла, изготовленная из жаропрочной стали, имеет слегка желтоватую окисную плёнку на блестящей поверхности, не соответствующую виду этой поверхности после работы двигателя с нагревом обечайки до высоких температур (рис. 63). **Двигатель не работал.**

Рис. 63. Обечайка сопла (указана стрелками) не нагревалась до высоких температур с образованием интенсивных окисных плёнок

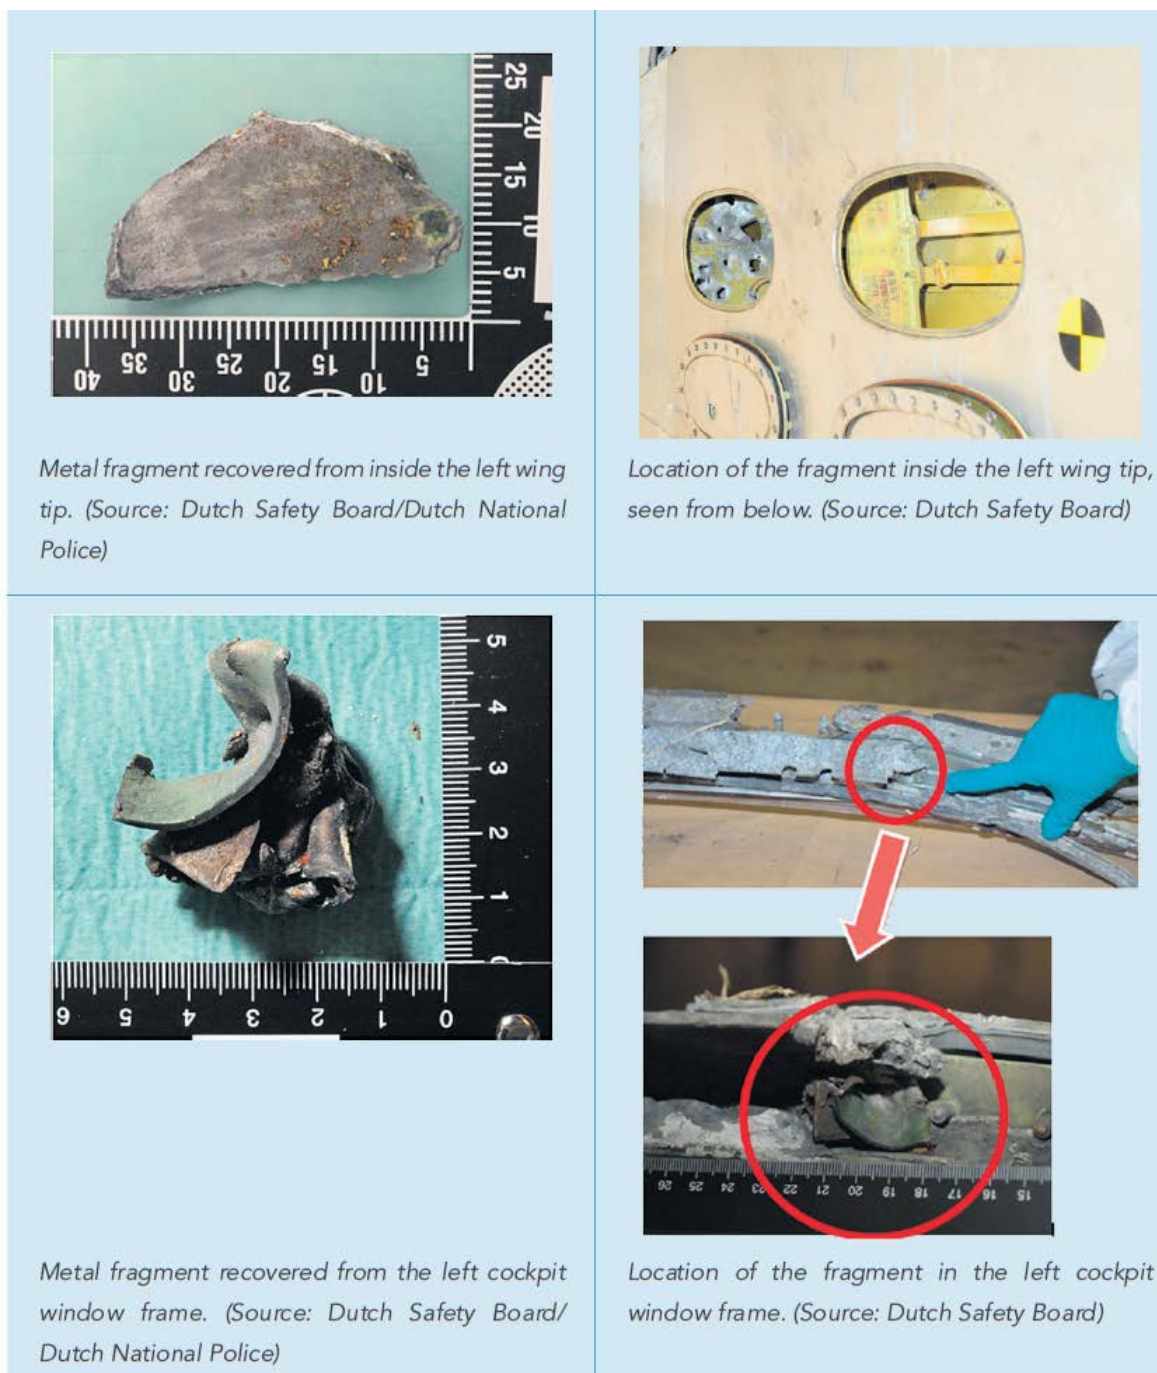
Рис. 65. Фрагменты, извлечённые из левой части крыла и рамы левого окна кабины экипажа

Но если посмотреть внимательно на Figure 40 (рис. 65), то можно увидеть, что отпечатка и значительной деформации от фрагмента сложной конфигурации на раме нет. Поверхность, показанная на рис. 65 наложенным на неё пальцем, плоская, ровная, без признаков внедрения в раму постороннего предмета.

На рис. 65 видно, что фрагмент, состоящий из осколков нескольких деталей, был просто вложен в место повреждения рамы, образовавшегося при разрушении кабины самолёта. Тем не менее, на [пресс-конференции JT 28.09.2016](#) фрагмент представлен в качестве доказательства подрыва ракеты ЗРК типа БУК возле кабины самолёта Боинг 777-200 9M-MRD (рис. 69): «Деформация этого куска металла доказывает, что он впечатался в оконную раму с огромной скоростью».

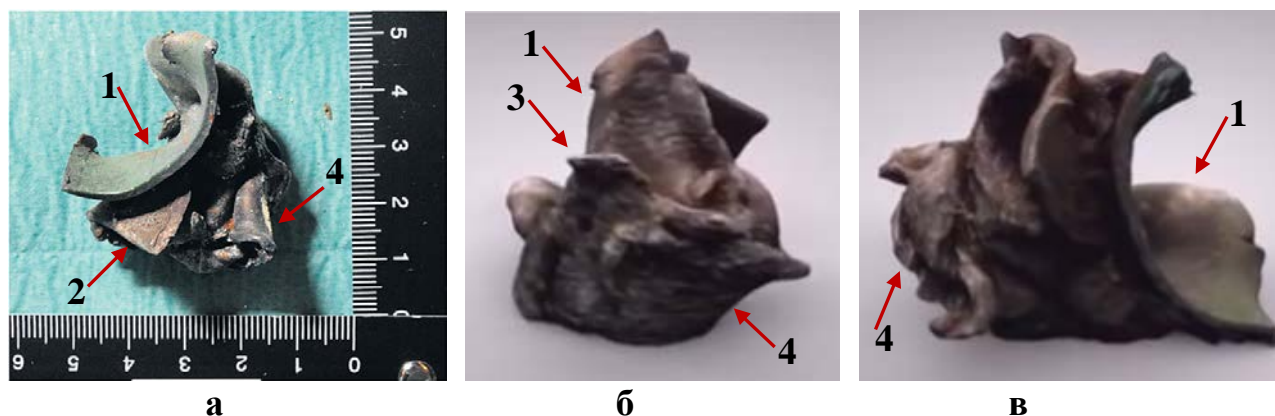
Рис. 68. Виды с разных сторон на фрагмент, якобы извлечённый из рамы окна. Стрелками указаны осколки деталей, из которых состоит фрагмент: **1** – корпус отсека №2, **2** – возможно, это корпус БЧ, **3** – возможно, это бандаж, **4** – обечайка

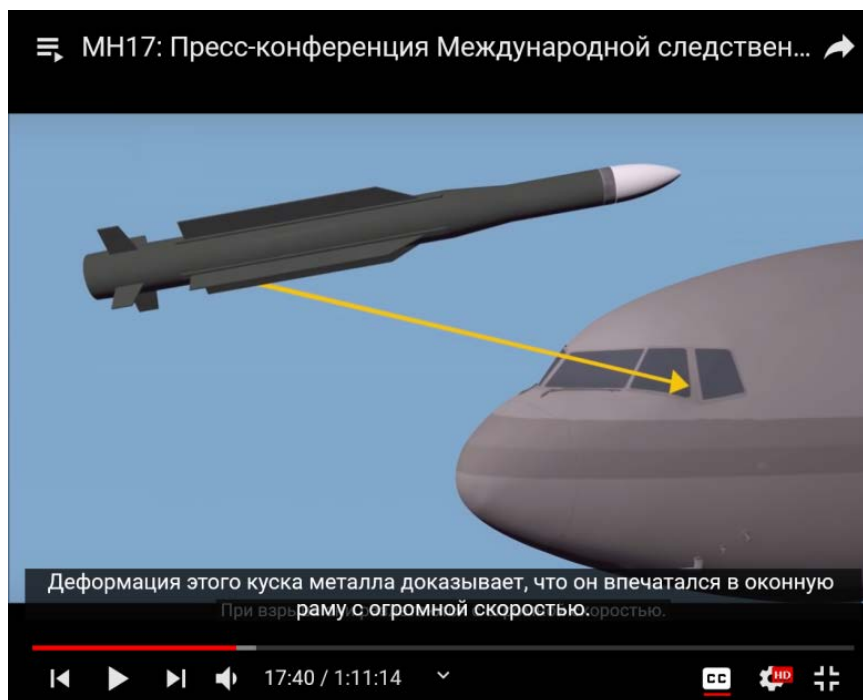
На рис. 69 показано стрелкой, что фрагмент, «застрявший» в раме, образовался вследствие разрушения четвёртого отсека, а не второго отсека при подрыве БЧ ракеты.

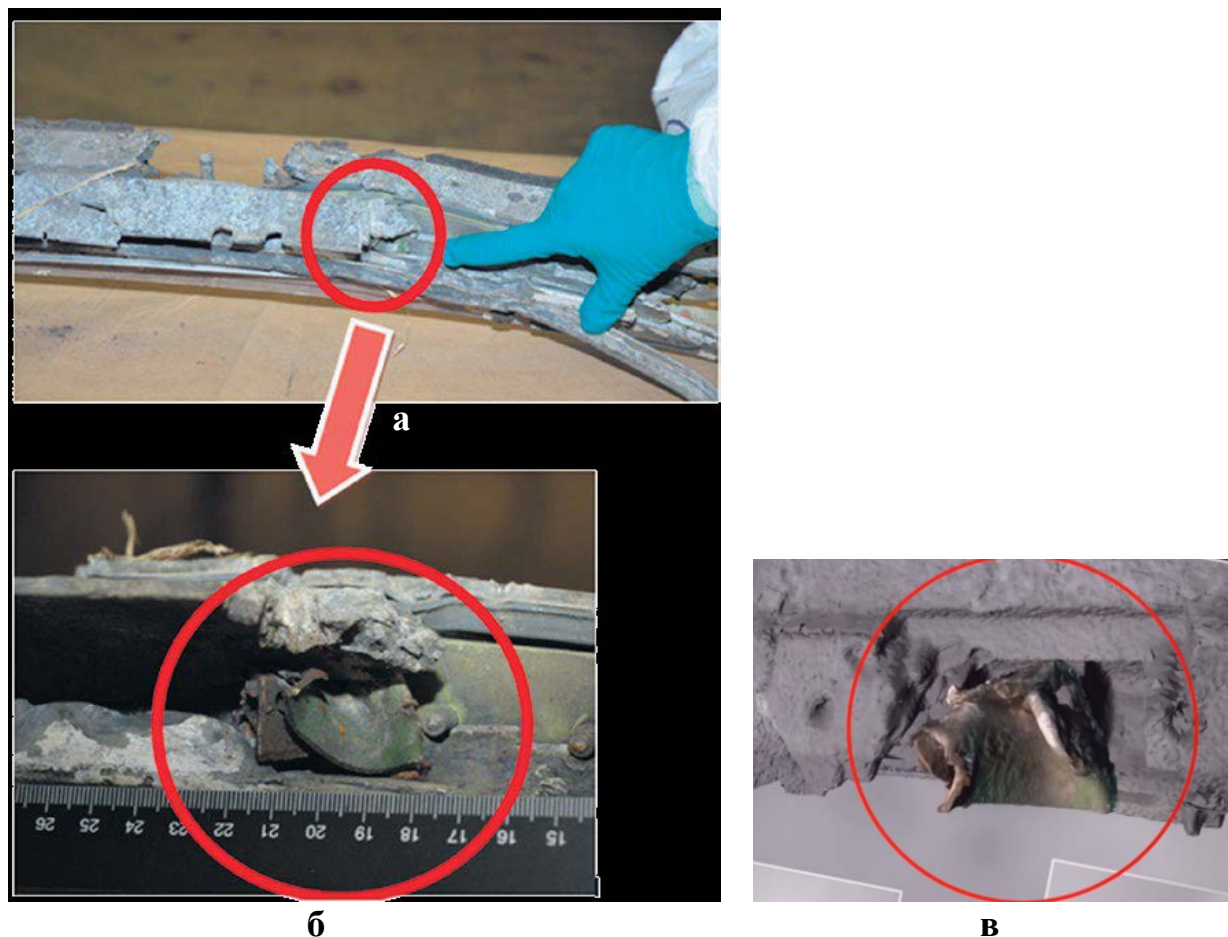
На рис. 71 рядом размещены для сравнения две правые нижние фотографии рис. 65 и изображение фрагмента на рис. 70. Показаны на фотографиях три различных участка рамы, в которых якобы «застрял» один и тот же фрагмент. Но деформаций материала рамы от удара фрагментом на представленных участках рамы нет. На двух разных участках рамы («б», «в») фрагмент просто вложен на ровную поверхность, причём ориентирован он на фотографиях рис. 71 в разные стороны.

Рис. 71. Три разных участка рамы левого окна кабины экипажа, в каждом из которых, по представлению комиссий DSB (а, б) и ЛТ (в), «застрял» один и тот же фрагмент. Фотографии «а» и «б» представлены на Figure 40 Окончательного отчёта комиссии DSB (рис. 65). Фотография «в», – развёрнутый фрагмент с кадра [17:28/1:11:14](#) пресс-конференции ЛТ (рис. 70)

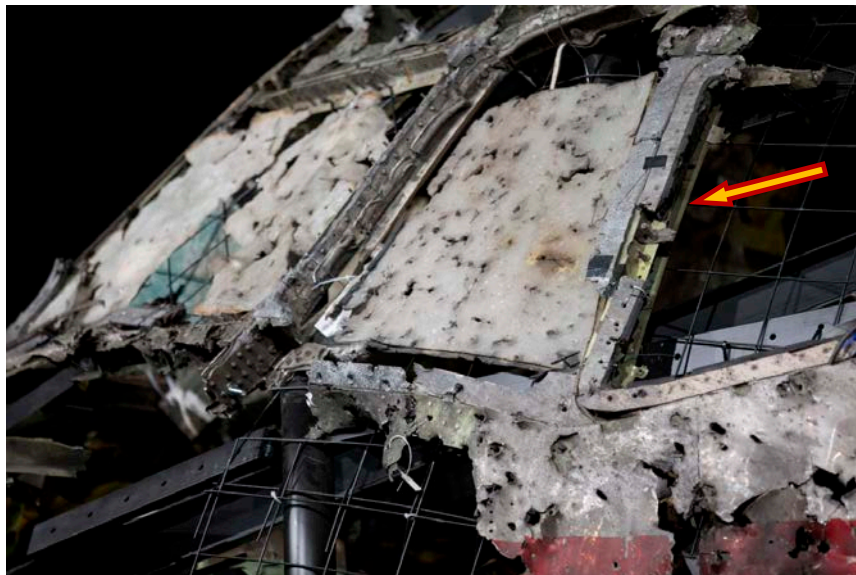
На рис. 72 видна рама между первым и вторым окнами левой стороны кабины экипажа. На ней нет следов от застрявшего при ударе «куска металла», который, по утверждению комиссии ЛТ (рис. 69), «впечатался в оконную раму с огромной скоростью».

Рис. 72. Рама между первым и вторым окнами левой стороны кабины экипажа (указана стрелкой). На ней нет следов от застрявшего при ударе «куска металла»
