# МН17. Боевое поражение 17.07.2014 кабины экипажа самолёта Боинг 777-200 9M-MRD двумя ракетами «воздух–воздух»

## Часть 1

В Донецкой области Украины 17.07.2014 произошло боевое поражение самолёта Боинг 777-200 9M-MRD. В авиационной катастрофе погибли 298 человек.

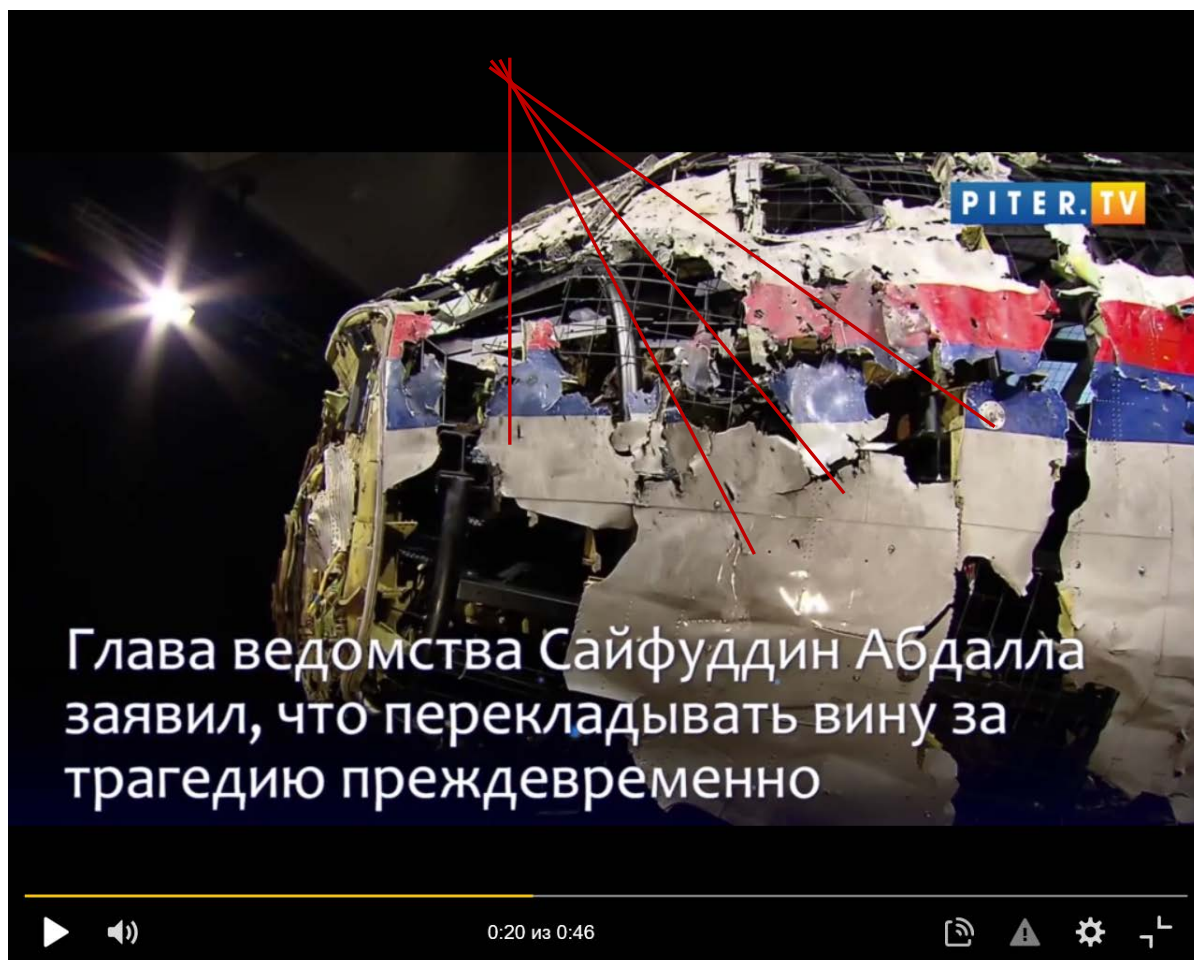
На рис. 1 приведена реконструкция передней части самолёта (макет), выполненная на базе ВВС в Гилзе-Райене (Нидерланды). На фрагментах левой стороны кабины экипажа имеются повреждения в виде пробоин, забоин, вмятин, царапин от столкновения с поражающими элементами. Совокупность этих повреждений на обшивке представляет собой поле накрытия поражающими элементами.

У границы поля накрытия поражающими элементами, где их угол столкновения с обшивкой самолёта близок к касательной, много вытянутых по направлению движения поражающих элементов пробоин и следов касания об обшивку. Красные линии на рис. 1, проведенные параллельно следам скольжения, – это проекции траекторий движения частиц на обшивку. Линии сходятся на фотографии в проекции места подрыва ракеты для данного ракурса съёмки макета.

Рис. 1. Вид на левую сторону макета кабины экипажа. Пересечение проекций траекторий движения поражающих элементов и мелких частиц характеризует место подрыва боевой части ракеты

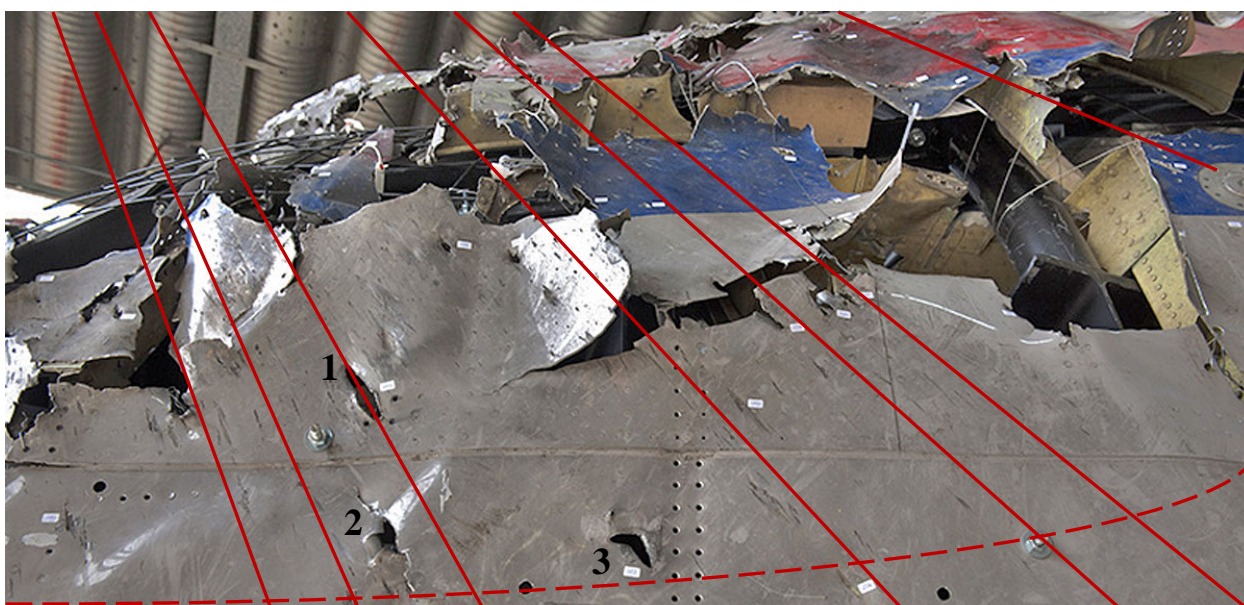
Рис. 2. Проекция траекторий движения частиц от подрыва боевой части ракеты на фрагменте обшивки левой стороны кабины экипажа. Пунктиром обозначена примерная нижняя граница поля накрытия поражающими элементами кабины экипажа. 1, 2, 3 – пробоины возле нижней границы поля накрытия поражающими элементами

На рис. 2 видно, что мелкие частицы оставили множество протяжённых царапин (следы скольжения) на обшивке. Такие царапины образовались при движении частиц в пограничном слое растекающегося потока газа от центра воздействия фронта ударной волны на обшивку кабины.

На рис. 2 проведены линии, параллельные следам скольжения, которые представляют собой проекции траекторий движения частиц на обшивку. На рис. 3 данный фрагмент наложен на макет кабины. Совмещение фрагмента на макете выполнено по характерным местам: границы лакокрасочного покрытия синего цвета, сварного шва алюминиевых листов и фланца крепления датчика угла атаки. Линии, нанесенные на рис. 2, продлены до пересечения. Видно, что они представляют веер и сходятся в области проекции места подрыва боевой части ракеты (БЧ) на вертикальную плоскость, проходящую через строительную ось самолёта.

Образовавшиеся пробоины, обозначенные на рис. 2 цифрами **1**, **2** и **3**, находятся возле границы, отделяющей область поля покрытия с пробоинами обшивки, от области обшивки, где пробоин и других повреждений от контакта с поражающими элементами нет.

Ниже пробоины **3** не видно пробоин и других повреждений обшивки от боевого применения ракеты, поэтому нижняя граница поля покрытия ориентировочно проведена возле этой пробоины.

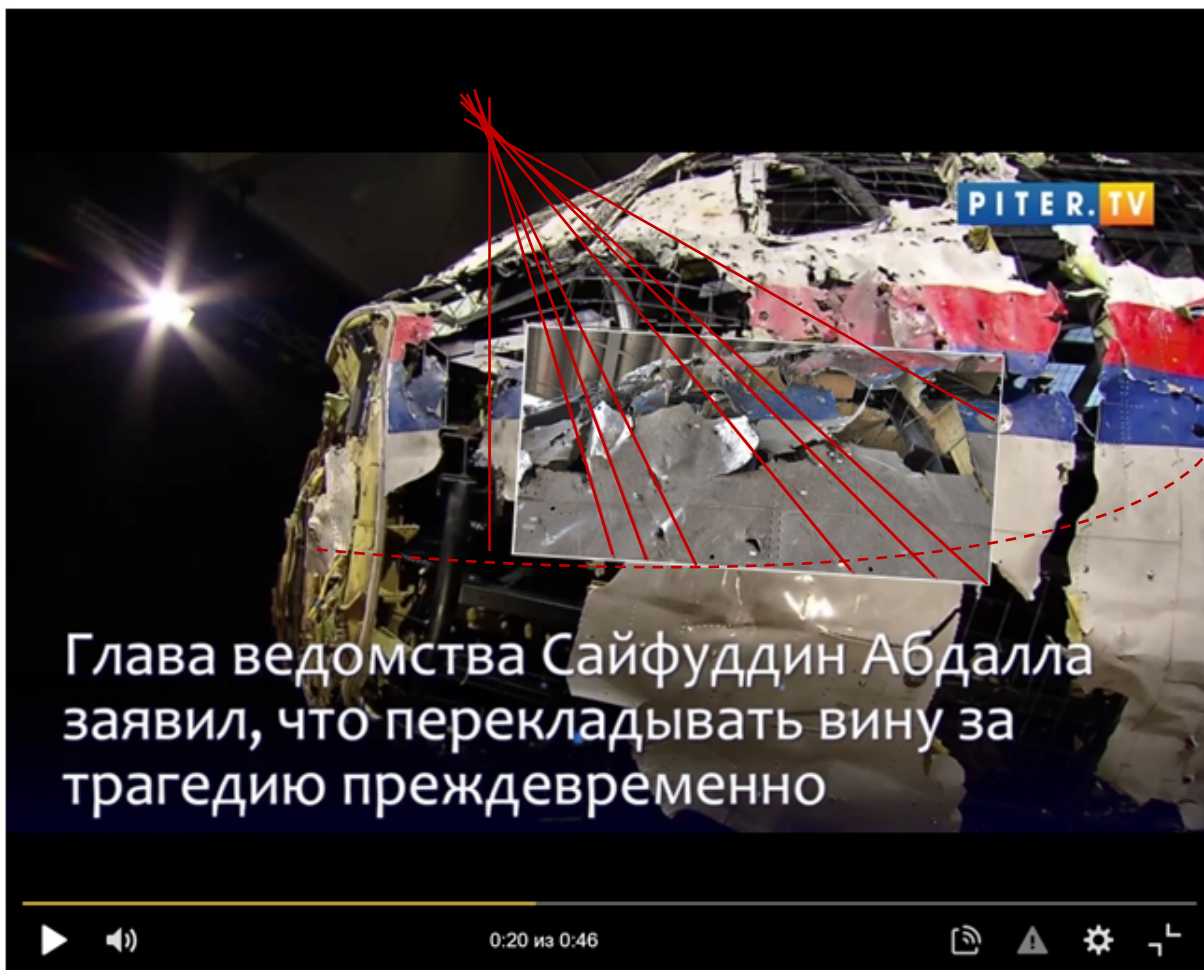
Рис. 3. Пересечение траекторий движения поражающих элементов и мелких частиц характеризует место подрыва БЧ ракеты. Пунктиром обозначена примерная нижняя граница поля накрытия поражающими элементами кабины экипажа с левой стороны

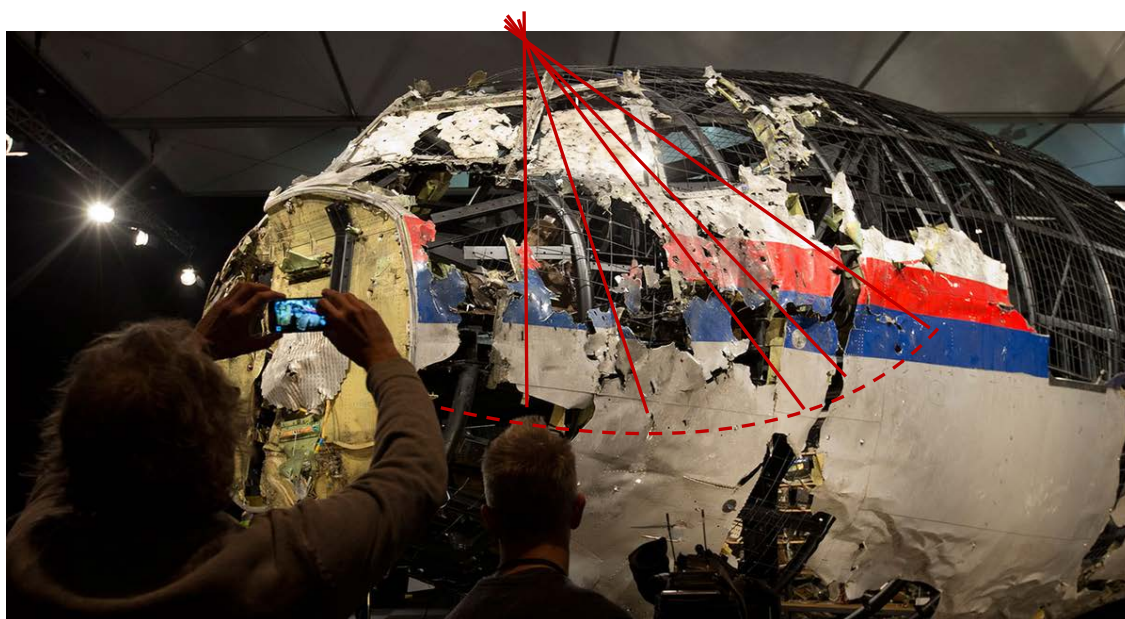
На рис. 4 и 5 ещё в двух ракурсах показана кабина экипажа с пересекающимися линиями проекций траекторий движения поражающих элементов. Линии проведены по следам движения частиц, имеющих на фотографиях фрагментов обшивки левой стороны кабины экипажа. Все три иллюстрации дают представление о месте подрыва БЧ ракеты в непосредственной близости от окон командира экипажа: на расстоянии примерно 1,6 м от окон.

Рис. 4. Пересечение траекторий движения мелких частиц и поражающих элементов характеризует место подрыва БЧ ракеты. Пунктиром обозначена примерная нижняя граница поля накрытия поражающими элементами кабины экипажа с левой стороны

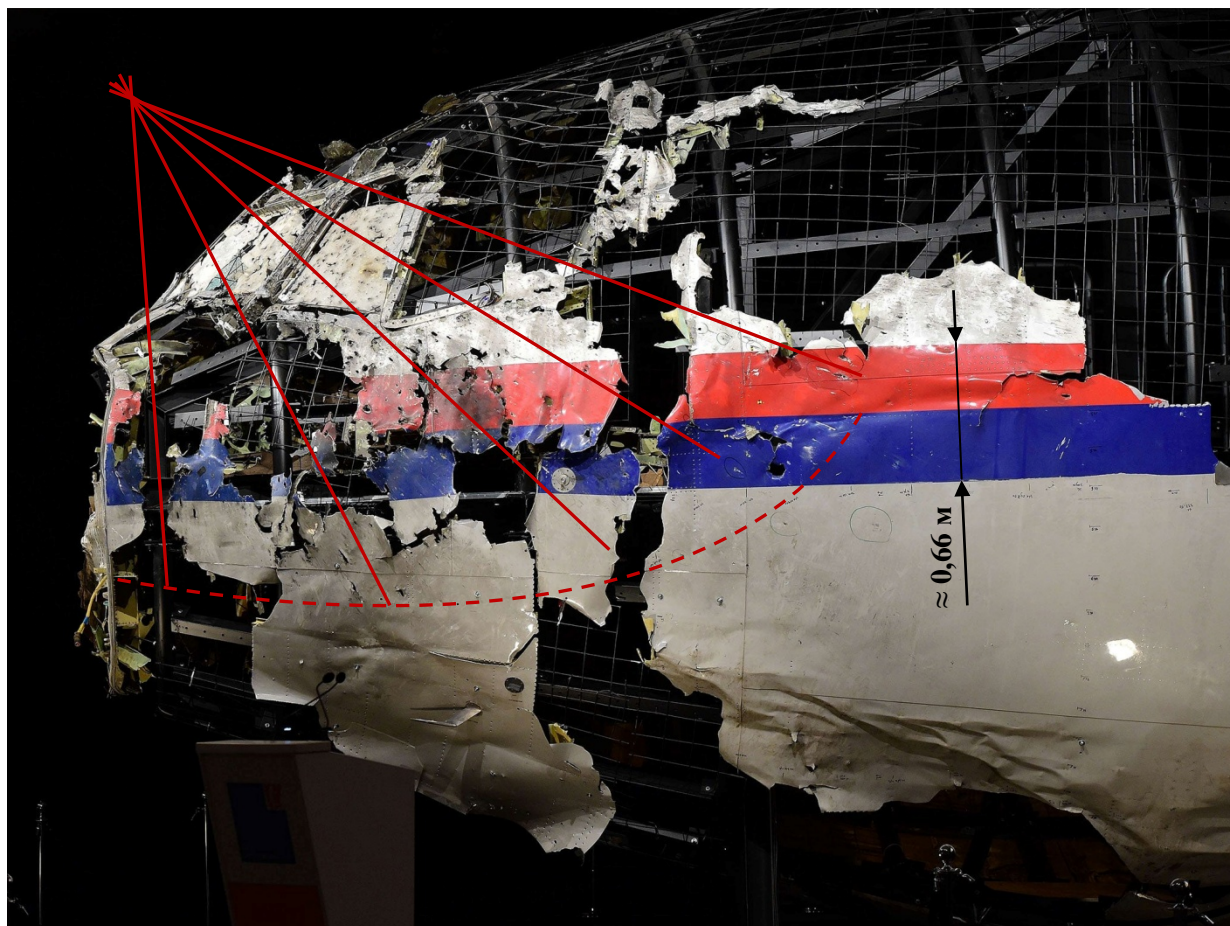
Рис. 5. Проекция траекторий поражающих элементов сходятся в месте, характеризующем подрыв БЧ ракеты возле кабины экипажа. Пунктирной линией показана примерная нижняя граница поля накрытия поражающими элементами кабины экипажа с левой стороны

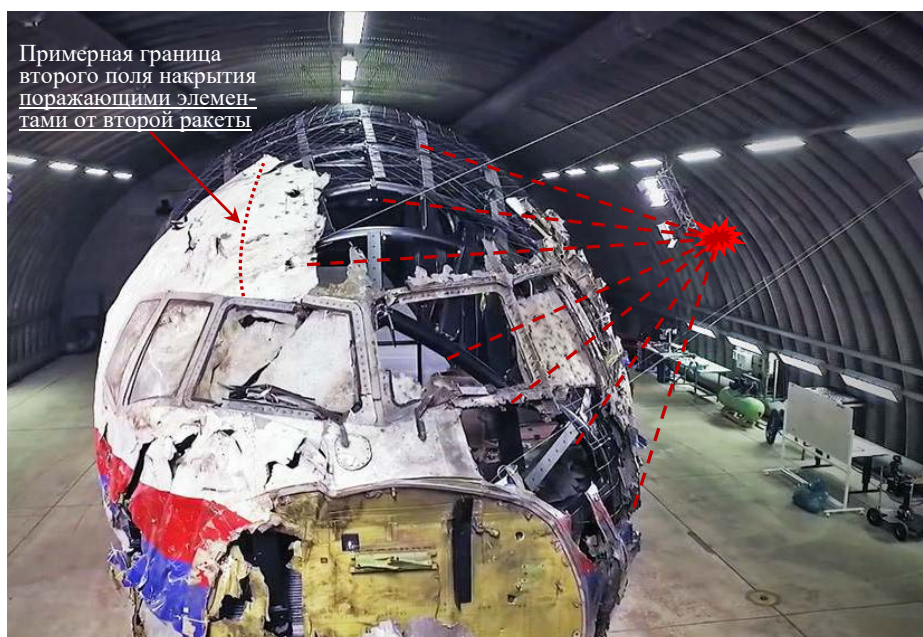
На рис. 6 показан вид спереди на макет кабины экипажа и примерное место подрыва ракеты относительно кабины, определённое по выше приведенным иллюстрациям. При таком близком подрыве ракеты с левой стороны (смотря по полёту) от кабины экипажа ( $\approx 1,6$  м) не могли образоваться пробоины в верхней правой части кабины от данной ракеты с проникновением поражающих элементов снаружи внутрь. Следовательно, в верхней части кабины, охватывающей и правую её часть, имеется второе поле накрытия поражающими элементами от взрыва второй ракеты. Примерная правая верхняя граница этого поля накрытия показана на рис. 6 пунктирной линией.

Натянутые белые шнуры на рис. 6: попытка комиссии DSB подтвердить подрыв от дистанционного взрывателя боевой части ракеты «земля-воздух» ЗРК типа БУК на расстоянии  $\geq 6$  м. На меньшем расстоянии невозможно подрывом одной ракеты получить поле накрытия, охватывающее обшивку кабины экипажа от нижней границы зоны поражения с левой стороны до верхней границы на правой части кабины.

С левой верхней стороны кабины напротив окон произошёл подрыв ракеты типа «воздух-воздух» от дистанционного взрывателя, настроенного на более близкий подрыв ракеты от поражаемого объекта по сравнению с ракетами «земля-воздух» ЗРК типа БУК. Второе поле накрытия, распространившиеся на верхнюю правую часть кабины, свидетельствует о подрыве ещё одной ракеты «воздух-воздух» возле кабины экипажа.

Рис. 6. Вид спереди на макет кабины экипажа с обозначенным примерным местом подрыва ракеты «воздух-воздух» с левой (по полёту) стороны на расстоянии от окна  $\approx 1,6$  м

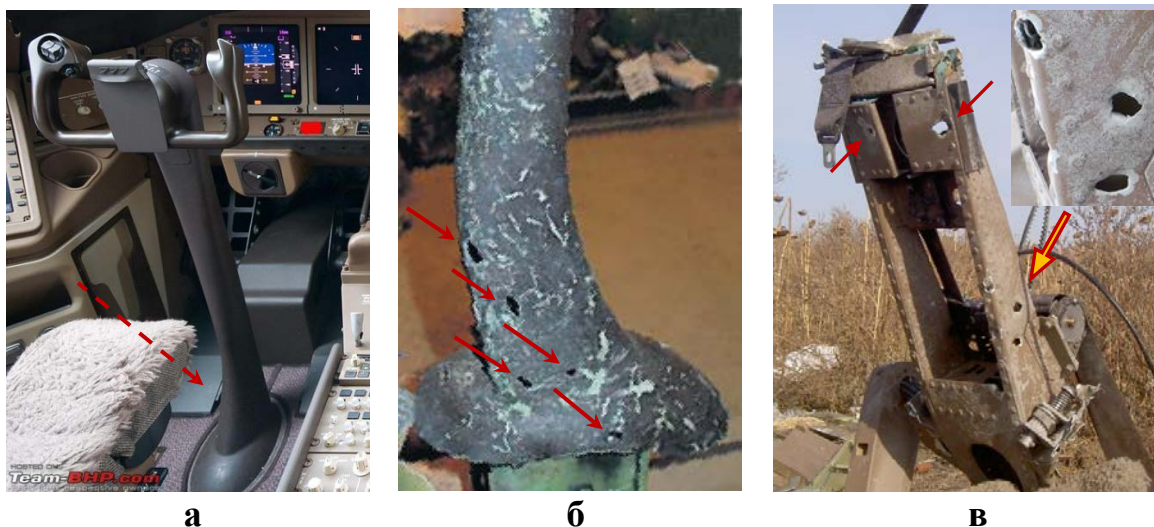
На рис. 7 показаны пробоины на фрагменте штурвальной колонки управления самолётом и опоры спинки кресла правого лётчика от подрыва ракеты «воздух-воздух» возле окон левого лётчика.

Рис. 7. Пробоины на деталях кабины экипажа от подрыва ракеты «воздух-воздух» возле окон командира экипажа. **а** – штурвальная колонка. **б** – стрелками показано направление движения поражающих элементов, нанесших пробоины на левой поверхности колонки у её основания. **в** – пробоины на левой стороне опоры спинки кресла правого лётчика

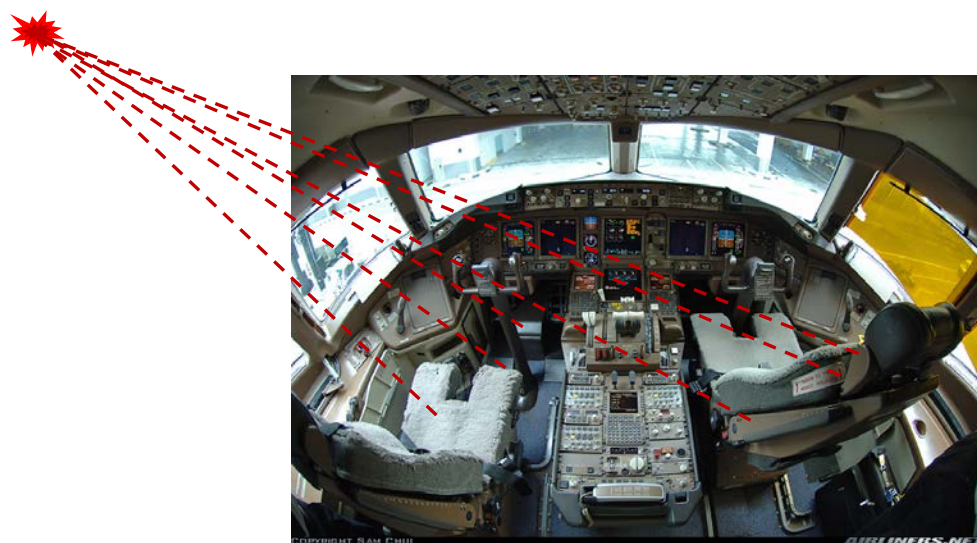
Примерное расположение места подрыва ракеты возле окон командира экипажа и траектории движения поражающих элементов внутри кабины показаны на рис. 8.

Рис. 8. Примерное расположение места подрыва ракеты возле окон командира экипажа и траектории движения поражающих элементов внутри кабины

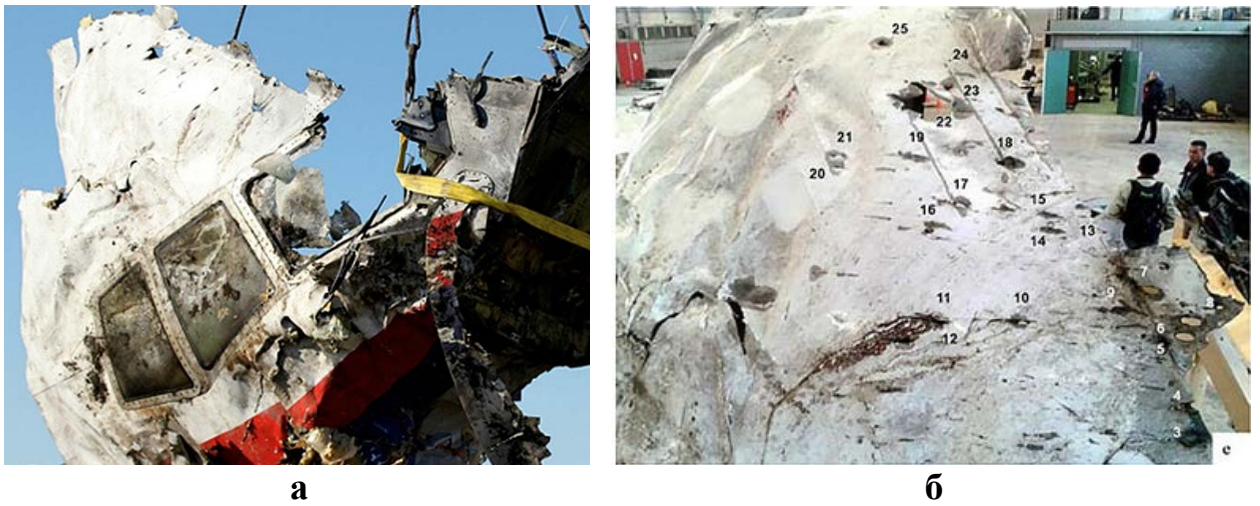
Рис. 10. На обшивке верхней правой части кабины имеются признаки наложения двух полей накрытия поражающими элементами от подрыва двух ракет «воздух-воздух»: пробоины – от одной ракеты, следы скольжения по касательной – от другой ракеты. а – фотография из интернета. б – иллюстрация из [Доклада](#)

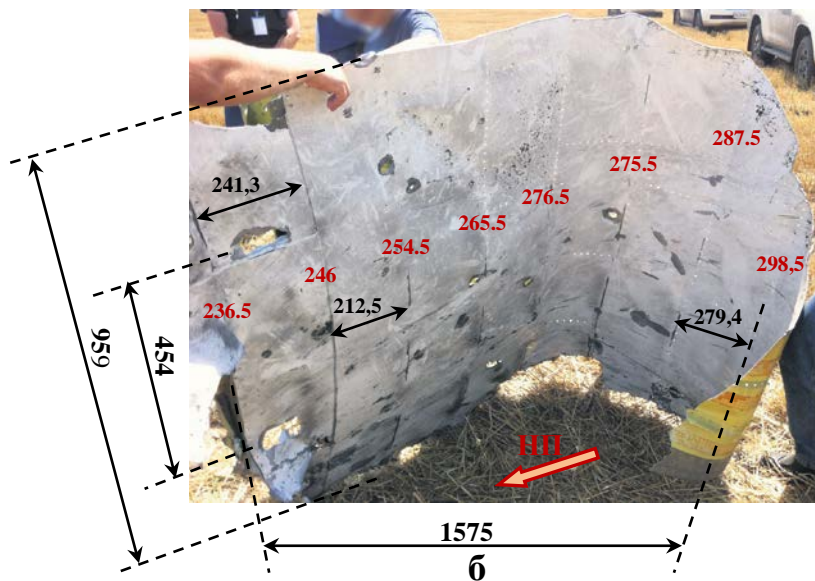
Рис. 17. Наружная сторона «крыши» (**а**). Фотография приведена в Окончательном отчёте DSB на стр. 57. Пробоины нанесены поражающими элементами, траектории которых составляли большой угол к поверхности обшивки. **б** – на фотографии нанесены красными числами номера шпангоутов (дюймы), чёрными числами – размеры в мм. **ПП** – направление полёта

ши» траектории поражающих элементов от места подрыва ракеты возле окон проходят почти параллельно поверхности обшивки. На «крыше» с внешней стороны нет пробоин и следов повреждений по касательной от поражающих элементов. С внутренней стороны крыши поражающие элементы от подрыва ракеты у окон двигались примерно параллельно обшивке, пробивая стенки шпангоутов.

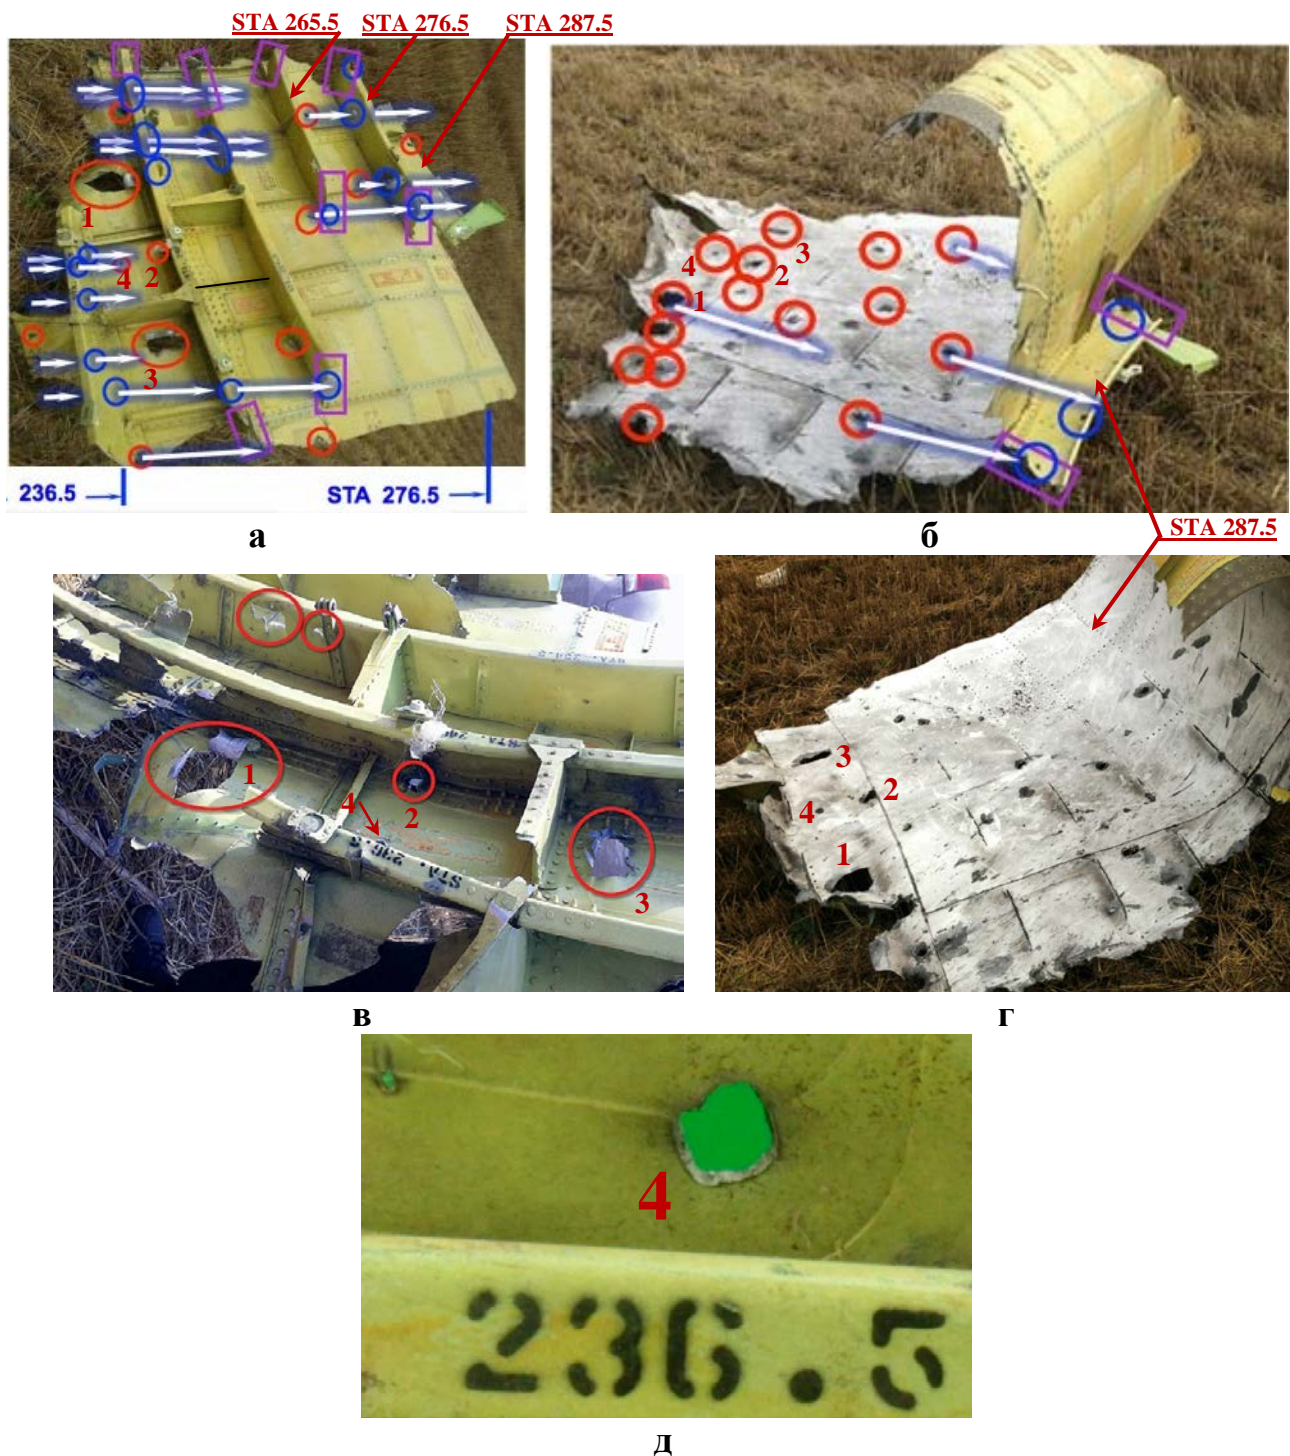
Рис. 18. Идентификация принадлежности фотографий фрагменту «крыша». Номера пробоин на фотографиях а и в (внутренняя сторона) соответствуют номерам пробоин на фотографиях б и г (вид на обшивку снаружи). На фотографиях а и б виден шпангоут **STA 287.5**. д – пробоина **4** возле шпангоута **STA 236,5** образовалась от удара поражающим элементом с наклоном траектории к обшивке близким к перпендикулярному

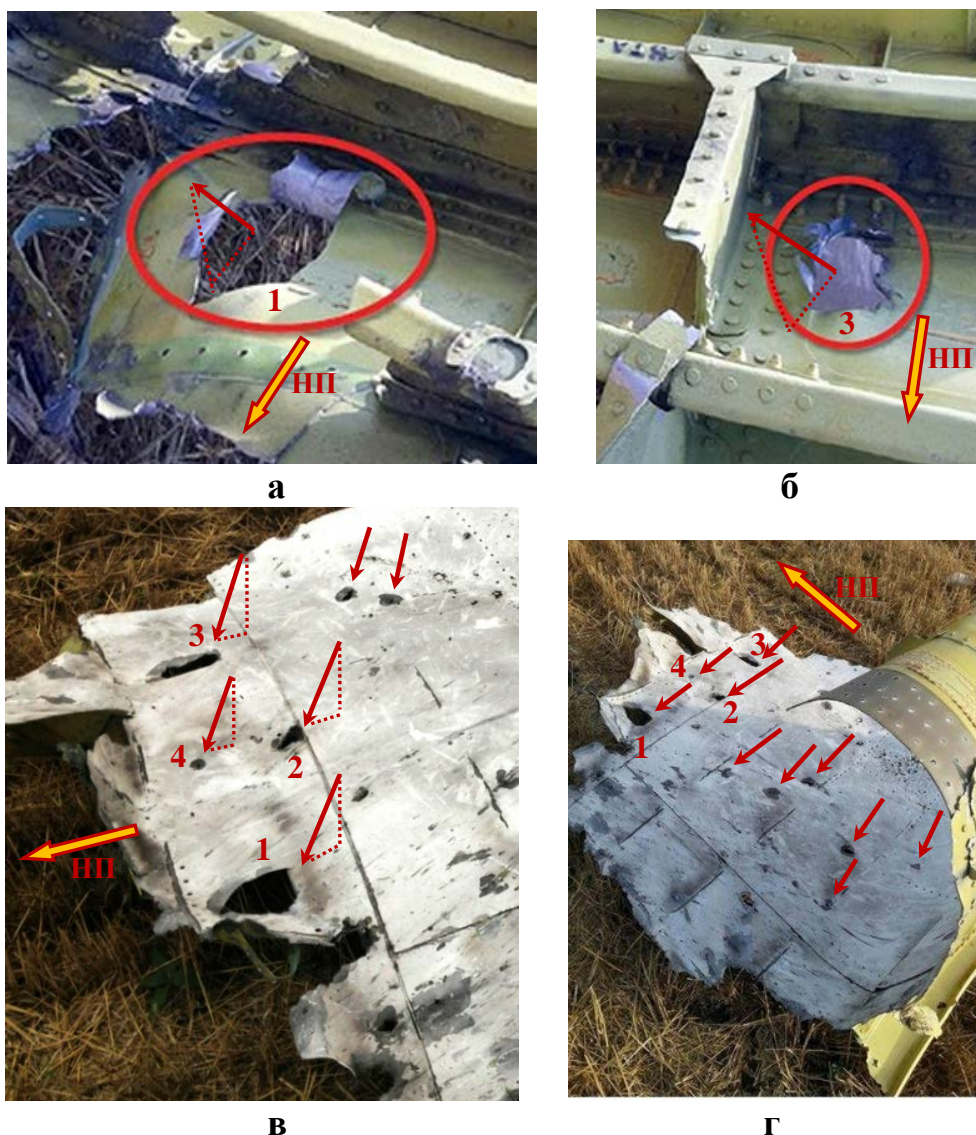
На рис. 21а особенно отчётливо видно по откинутому назад лепестку пробоины **1** в обшивке, что поражающий элемент двигался снаружи в сторону кабины, а не в стенку шпангоута **STA 246** в сторону салона. Этот шпангоут возле данной пробоины в обшивке не повреждён поражающим элементом. Не повреждена также стенка шпангоута **STA 246** возле пробоины **3** (рис. 21б). На рис. 18д видно, что пробоина **4** в обшивке возле стенки шпангоута **STA 236,5** образовалась от

удара поражающего элемента, траектория которого наклонена к поверхности под углом, близким к перпендикулярному.

Рис. 21. Пробоины в «крыше» образовались от подрыва над ней второй ракеты. Стрелками указаны примерные направления траекторий поражающих элементов, пробивших «крышу» в сторону кабины. НП – направление полёта

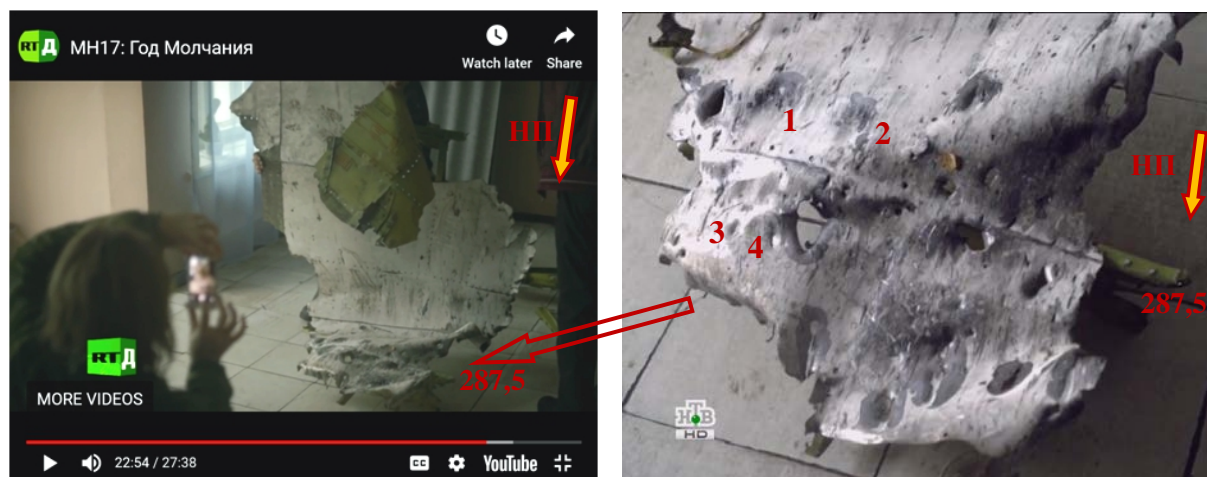
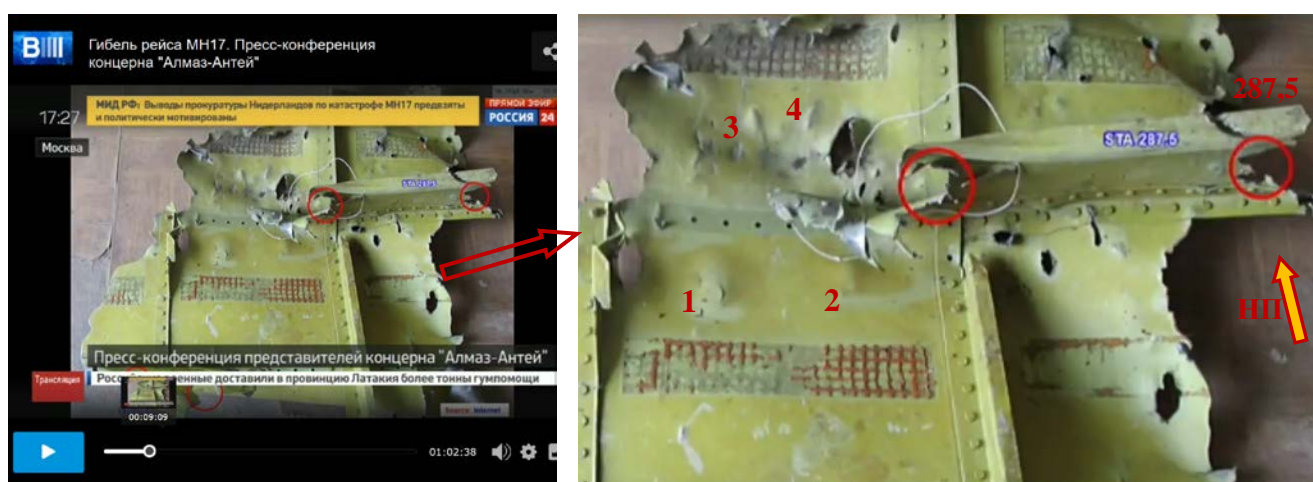
Наибольшая плотность распределения пробоин на «крыше 2» наблюдается в районе шпангоута 287,5. На фотографиях рис. 22 видно, что пробоины в районе этого шпангоута нанесены явно не от подрыва ракеты у окон командира экипажа с траекториями поражающих элементов по касательным. Пробоины образовались при подходе поражающих элементов под большим углом к обшивке от подрыва второй ракеты в непосредственной близости от фюзеляжа. На обшивке имеются отложения копоти и следы скольжения продуктов детонации.

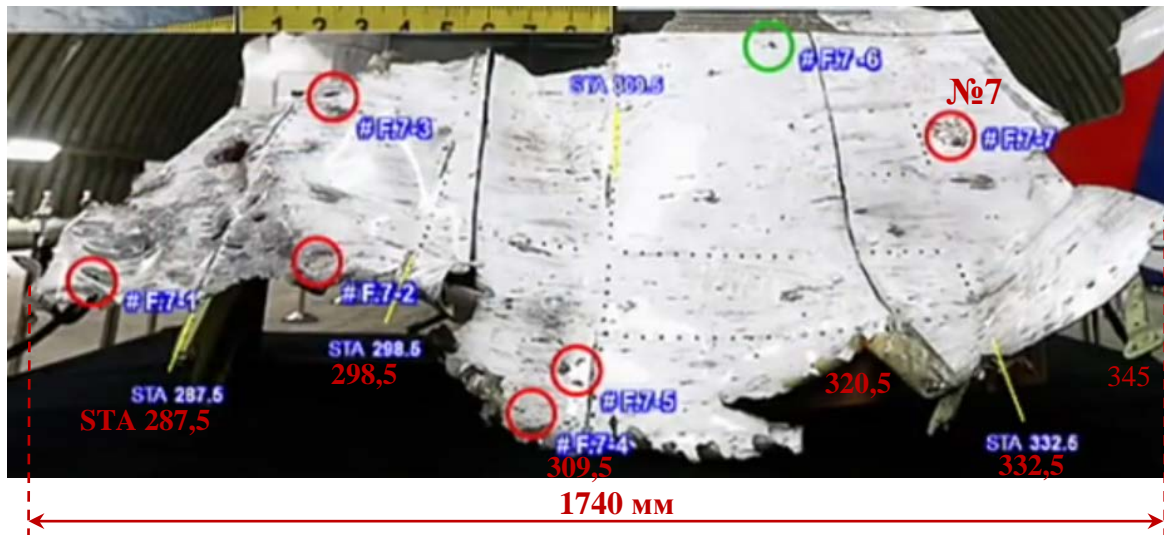
На рис. 23 показан фрагмент «крыша 2» в ангаре базы ВВС в Гилзе-Райене, снятый на видео (кадр [8:13/1:02:38](#)) [пресс-конференции](#) «Концерн ПВО "Алмаз-Антей" 28.09.2016. Наибольший интерес представляет пробоина №7, уточняющая расположение правой границы поля накрытия поражающими элементами от подрыва ракеты над «крышей» и «крышей 2» в районе шпангоута 287,5.

Рис. 23. «Крыша 2». Красными числами обозначены номера шпангоутов. Внутри красных кругов, – пробоины. Пробоина №7 возле шпангоута 332,5 находится возле правой границы поля накрытия поражающими элементами от подрыва ракеты над «крышей» и «крышей 2» в районе шпангоута 287,5

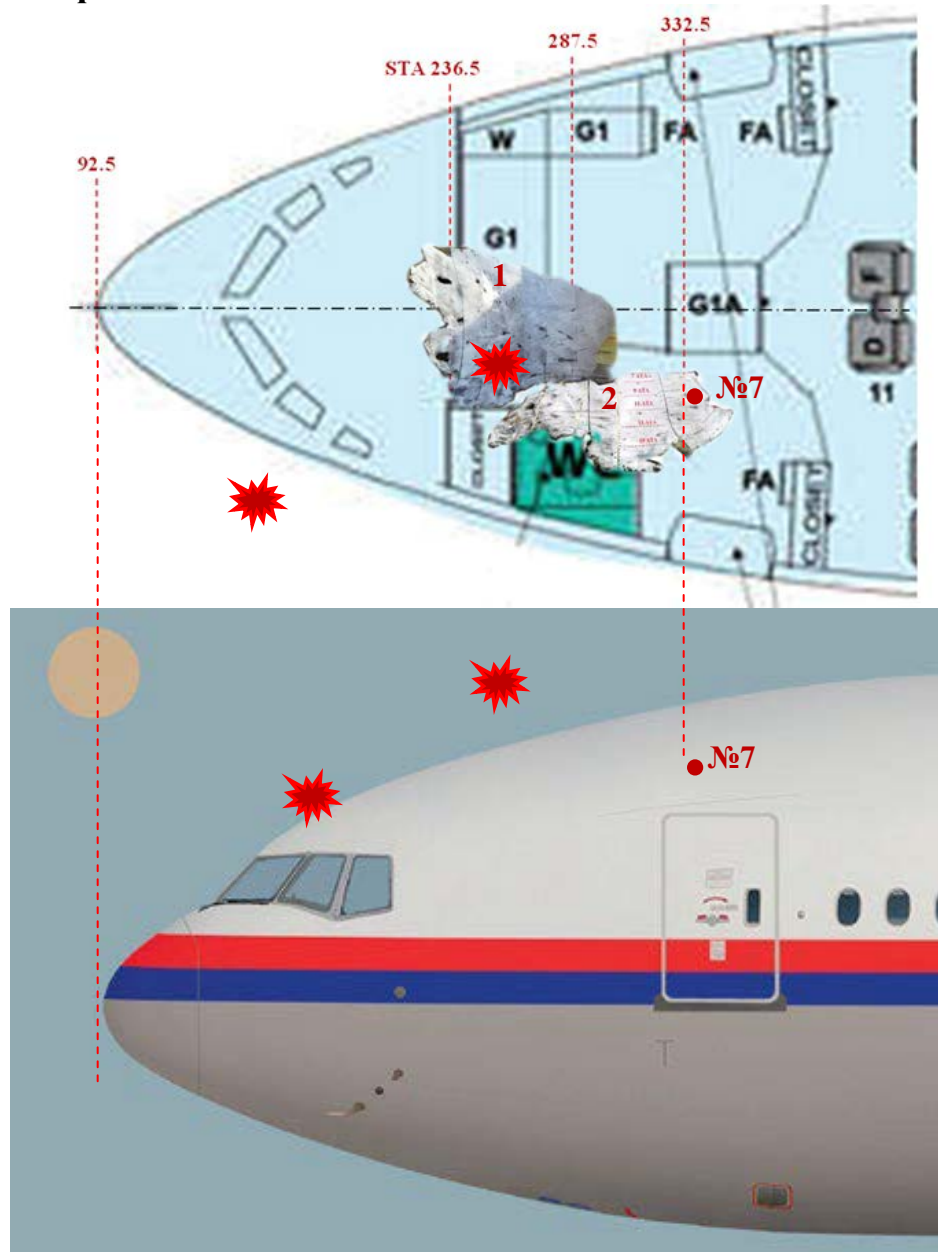
Рис. 24. Расположение крайней пробоины №7 возле шпангоута 332,5 фюзеляжа самолёта и примерные места подрыва двух ракет «воздух-воздух». Жёлтым кругом обозначено место подрыва БЧ ракеты ЗПК БУК-М1, приведенное в Окончательном отчёте DSB. 1 – «крыша», 2 – «крыша 2»

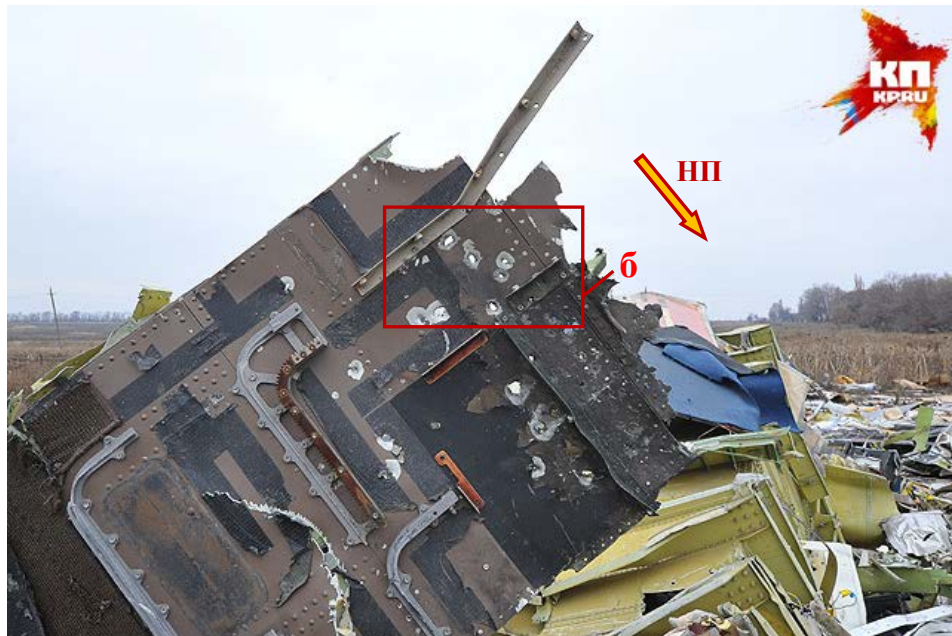
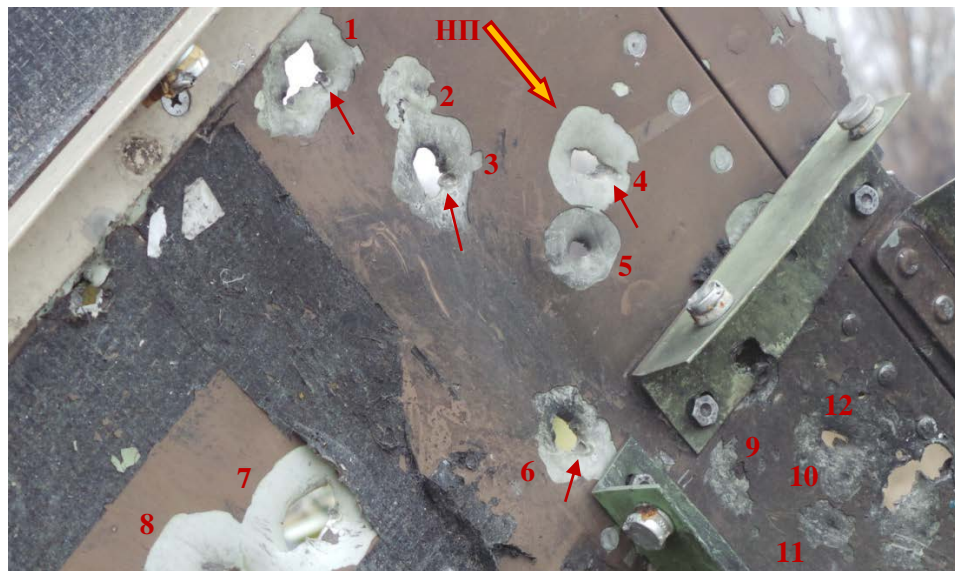
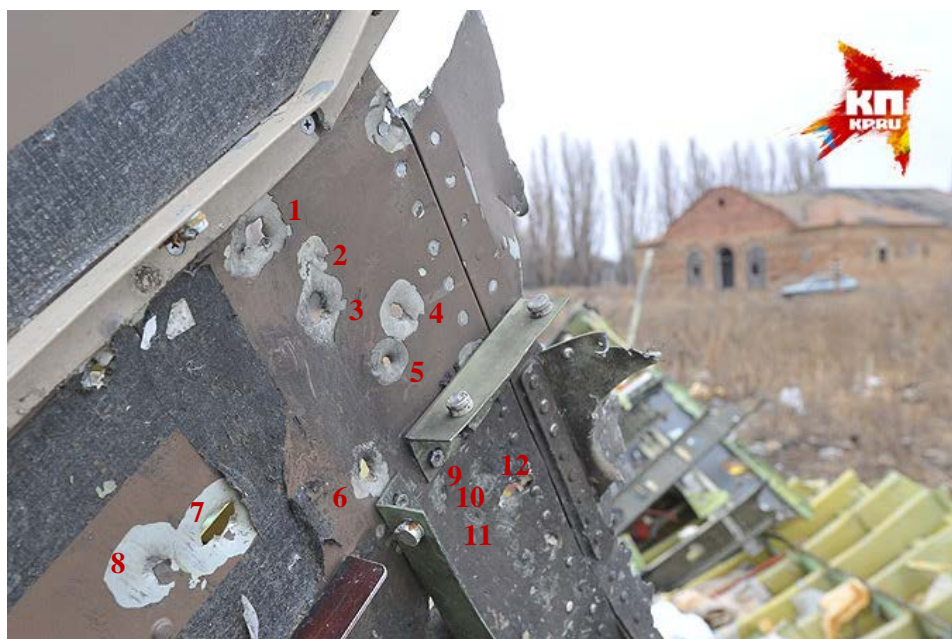
В рассматриваемом случае двойное препятствие: обшивка «крыши» и пол, – являются для поражающих элементов ракет ЗРК типа БУК лёгкой преградой, пробиваемой на сквозной вылет. **Повреждения на полу кабины не характерны для поражения от поражающих элементов ракет зенитно-ракетных комплексов типа БУК.**

Вмятина **8** на рис. 28в с отслоением покрытия около отпечатка торца поражающего элемента в виде квадрата интересна тем, что данный отпечаток может быть использован, в совокупности с другими отпечатками и следами на деталях самолёта, для идентификации средства поражения.

Рис. 28. Пробоины и вмятины на полу кабины экипажа

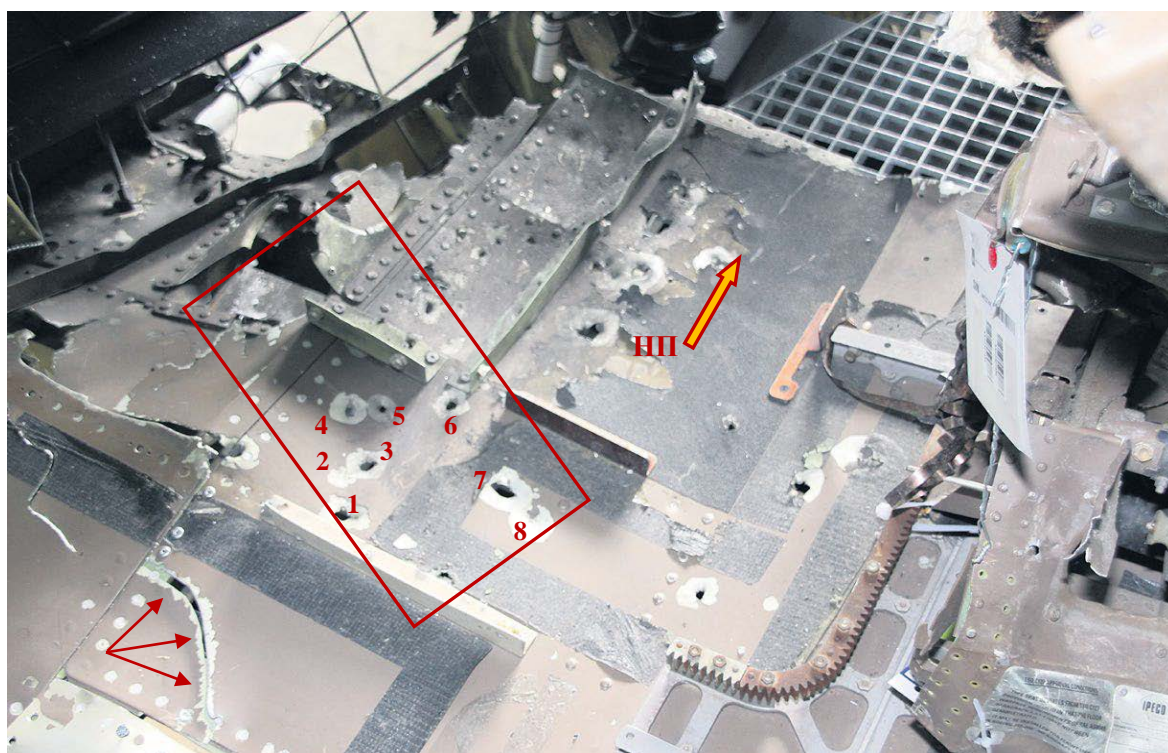
На рис. 29 показан пол кабины, размещённый в макете. Возле тех же пробоин и вмятин, что и на рис. 28, проставлены соответствующие цифры. Нет никаких признаков по характеру пробоин и вмятин, что в нижней части кабины поражающие элементы двигались «вдоль конструкции самолёта», как это указано на слайде №27 «Алмаз-Антея» (рис. 30). Повреждения пола от ударов поражающих элементов произошли вследствие их движения из пространства над «крышей» кабины за левым креслом в пол.

На рис. 29 стрелками показан разрез пола, характерный для попадания поражающего элемента, обладающим большим запасом кинетической энергии вращения (режет как фреза). Значительную энергию вращения, участвующую в разрушительном процессе, поражающие элементы могут приобретать при фрагментации (разделения на осколки) корпусов БЧ при подрыве ракет типа «воздух-воздух», если внутри корпуса нарезаны канавки для снижения его прочности в заданных конструктором местах.

Figure 22: Cockpit floor with floor parts showing perforation holes. (Source: Dutch Safety Board)

Рис. 29. Вид на пол кабины экипажа с пробоинами и вмятинами от поражающих элементов, прилетевших сверху. Стрелками показан разрез пола, характерный для удара поражающего элемента, обладающего большой кинетической энергией вращения. Использована фотография Окончательного отчёта DSB

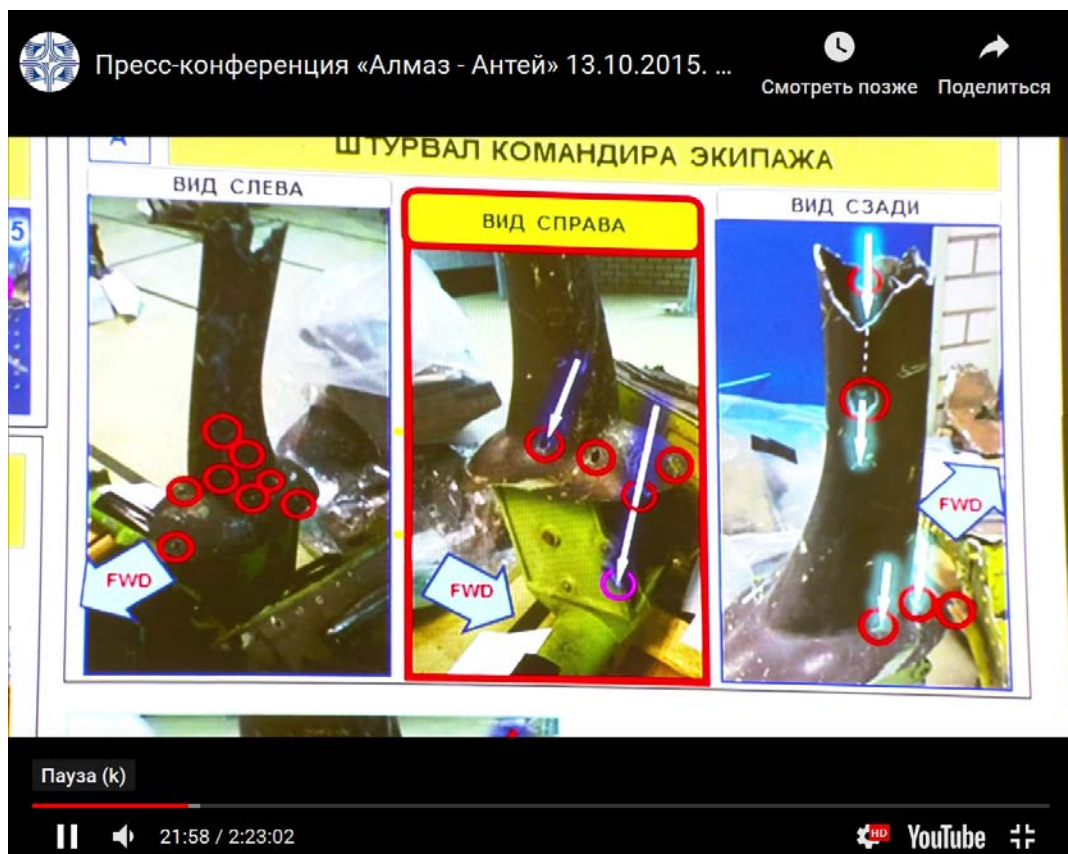
В нижней части фрагмента штурвальной колонки имеются пробоины не только с левой стороны от подрыва ракеты возле окон командира экипажа (рис. 7), но и на задней стороне, а также на правой стороне (рис. 31) от подрыва второй ракеты над «крышей» за креслом командира экипажа.

Рис. 31. Вид на нижнюю часть штурвальной колонки.

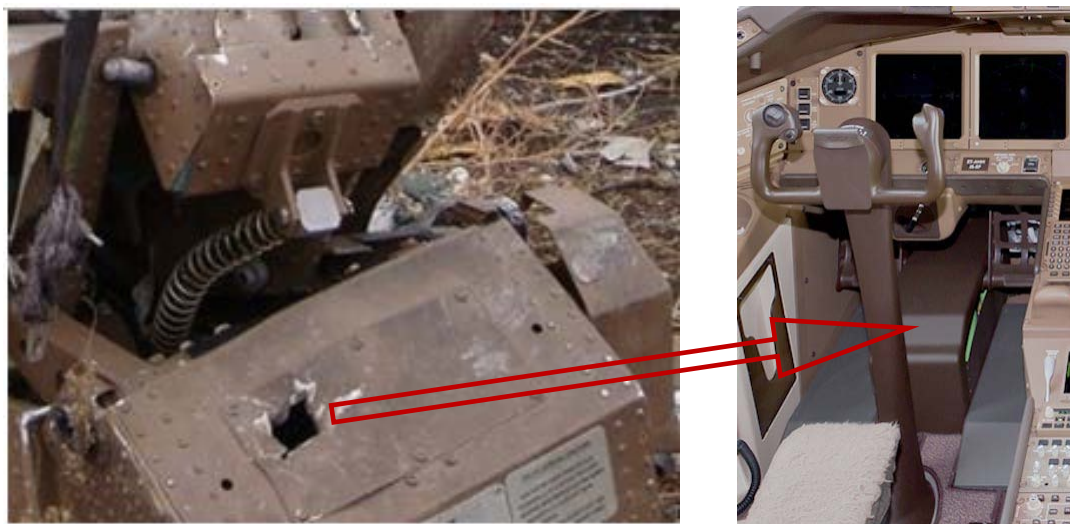
На рис. 32 показана пробоина на педальном узле с квадратным контуром от попадания поражающего элемента ракеты, подорвавшейся над «крышей» сзади левого кресла. Такая же пробоина по форме и размерам была показана на рис. 7 в опоре спинки кресла правого лётчика, которая образовалась от подрыва ракеты возле окон командира экипажа.

Рис. 32. Пробоина с квадратным контуром на педальном узле (кожух сорван) от попадания поражающего элемента ракеты, подорвавшейся над «крышей» сзади левого кресла

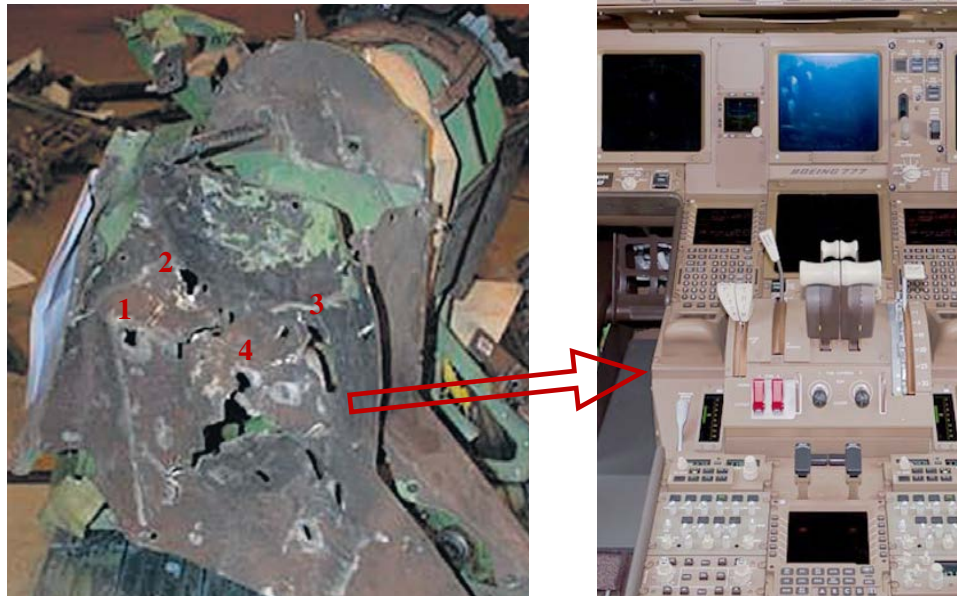
Обратим внимание, что многие пробоины на фотографии рис. 33 и на вышеприведенных фотографиях выглядят как порезы от контакта с поражающими элементами, имеющими небольшой толщины режущую часть ( $\approx 2$  мм) и обладающие большой кинетической энергией вращения. То есть, некоторые поражающие элементы при контакте с препятствием режут его, как фреза, а некоторые оставляют пробоины с характерными ответвлениями контура в виде разреза материала или отпечатка, как показано на рис 286 (пробоины **1, 3, 4, 6**). Пробоины **1, 2, 3** и **4** на рис. 33 также имеют ответвления от контура.

Рис. 33. Пробоины на панели пульта управления самолётом и двигателями от попадания поражающих элементов ракеты (ракет). Фотография панели с пробоинами приведена в Окончательном отчёте DSB (Figure 25: Throttle quadrant (viewed from the left hand side) showing perforation damage. Source: NLR)

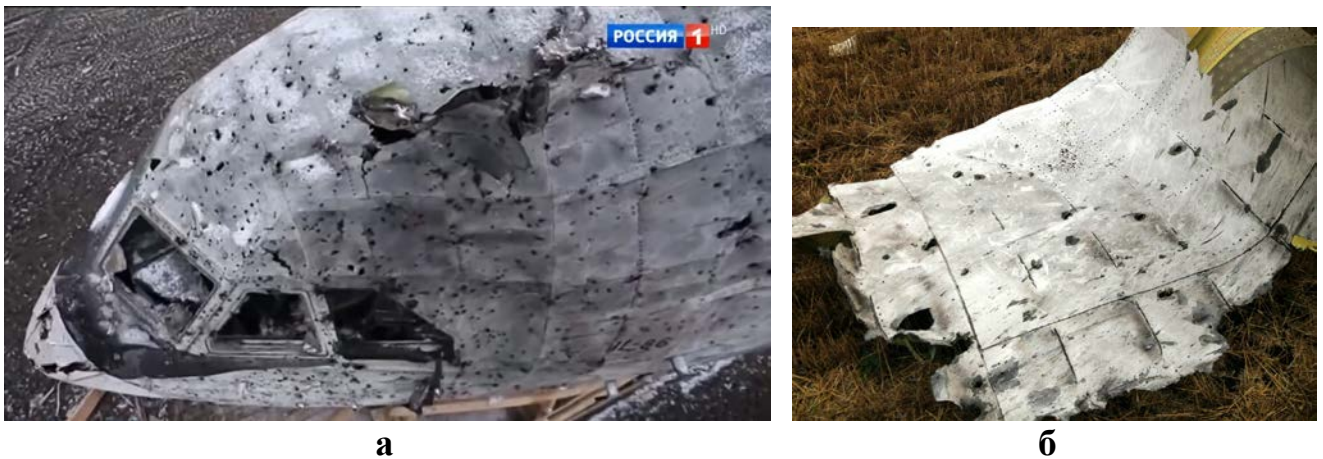
Рис. 39. Эксперимент «Алмаз-Антея» (а) и «крыша» самолёта Боинг 777-200 9М-MRD (б)

Обшивка верхней части экспериментальной кабины повреждена в значительно большей степени, чем «крыша» кабины Боинга 777-200. В верхней части кабины самолёта Ил-86 имеются разрывы и вырыв обшивки, видна сильная степень деформации обшивки с рельефным выделением рёбер стрингеров и шпангоутов, обшивка стала «волнистой». Все три окна с левой стороны кабины выбиты ударной волной. На обшивке имеется множество пробоин.
