Объявлено на слушании коллегии по множественным уголовным делам Окружного суда Гааги 21 декабря 2021 года.

3.5 Сбитие МН17 из Бук-ТЕЛАР

3.5.3 МН17 поражен ракетой "Бук"

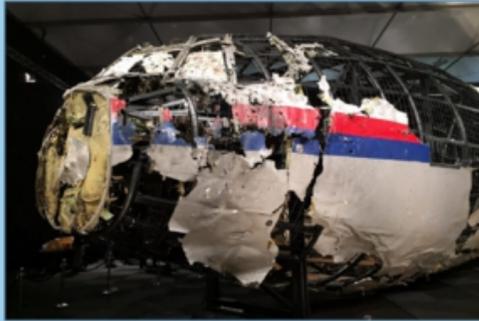
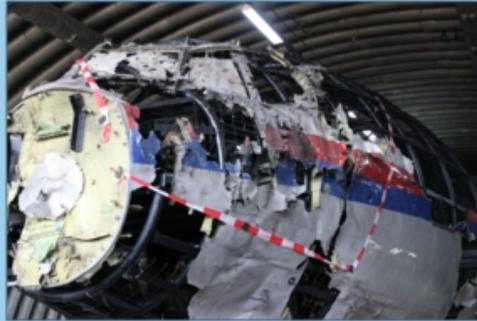
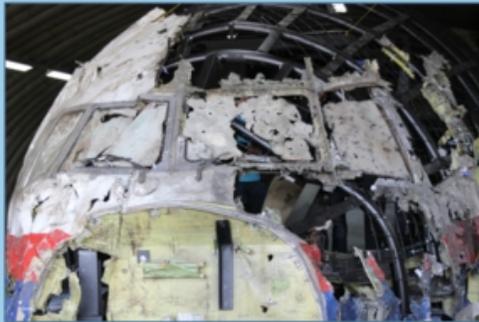
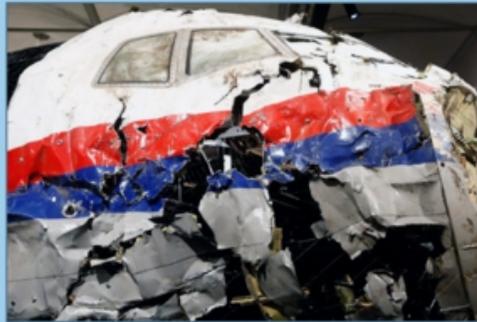
Damage pattern

В первую очередь, это картина повреждений, наблюдаемая на обломках МН17. В частности, сотни мелких и крупных отверстий, воронок, царапин и сажи сконцентрировались в левой и верхней части кабины. На правой стороне устройства такой картины повреждений нет. Ближе к левой задней части концентрация повреждений заметно снижается. По мнению экспертов российского «Алмаз-Антей», Нидерландского аэрокосмического центра (NLR) и Королевской военной академии Бельгии (RMA), такая картина повреждений подходит для использования ракеты «Бук». ³

Исследования NFI показывают, что большинство воронок и перфораций были вызваны ударами стали. Боевая часть ракеты "Бук" содержит предварительно отформованные стальные фрагменты. Дальнейшие исследования показывают, что элементный состав стальных частиц, обнаруженных в воронках и перфорациях, соответствует элементному составу предварительно сформированных фрагментов боевой части ракеты «Бук».

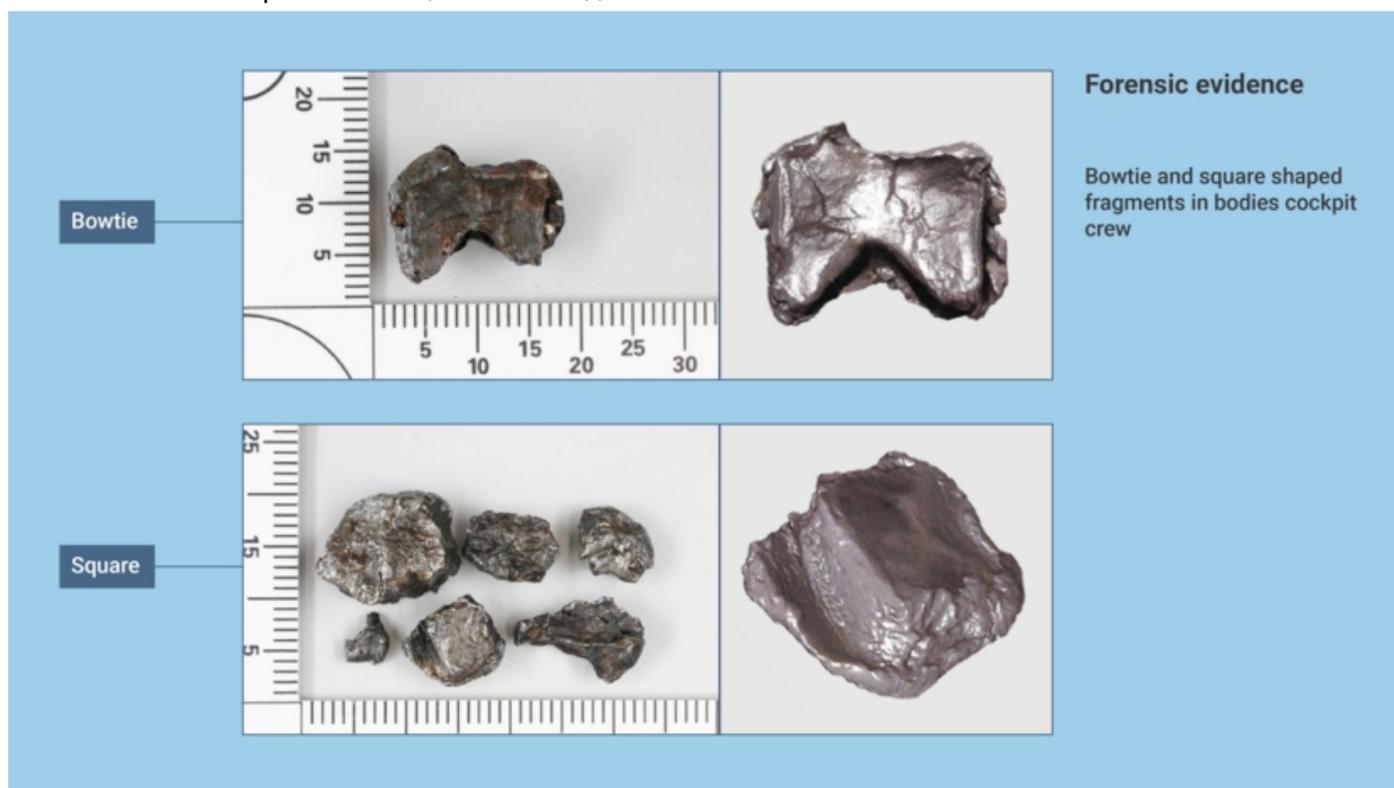
Эти два специфических фрагмента были обнаружены в телах двух членов экипажа:
 i. бабочка в теле капитана команды А;
 II. плитка в теле первого помощника команды А.

На этих фрагментах были обнаружены слои (расплавленного) стекла кабины. По данным NFI, это можно объяснить только тем, что осколки попали извне самолета.

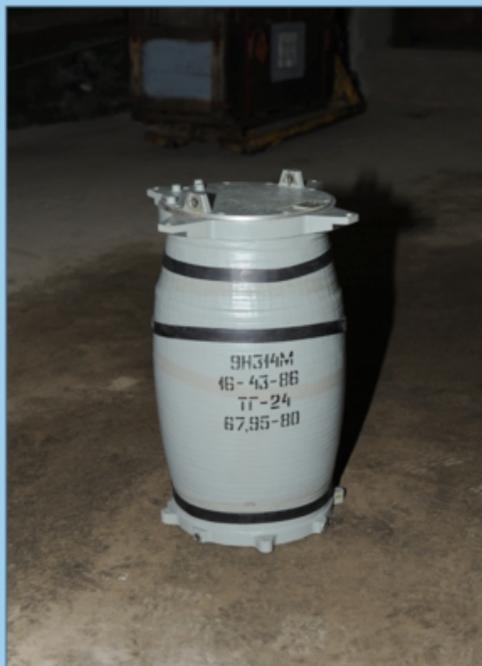
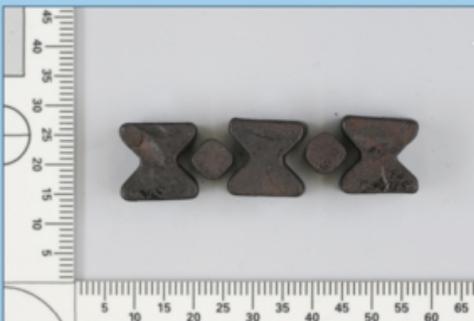
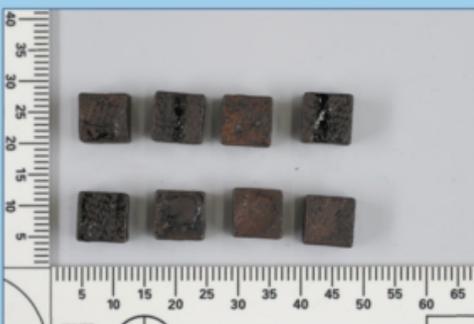
Bowtie fragment unique for 9N314M warhead

По словам Алмаз-Антей, форма и размер осколков различны для разных боеголовок. По словам производителя, бабочка встречается только в боевой части 9Н314М. Также, по словам эксперта РМА, фрагменты в форме бабочки уникальны для боевой части 9Н314М ракеты «Бук».

Что касается прокуратуры, то отличительный характер фрагмента в форме бабочки не вызывает сомнений. Сочетание фрагментов в форме бабочки и плиток встречается только в боевой части типа 9Н314М. С обнаружением бабочки и плитки на телах двух членов летного экипажа использование боевой части 9Н314М стало само собой разумеющимся. Эта боеголовка подходит как для ракеты 9М38, так и для ракеты 9М38М1 «Бук».

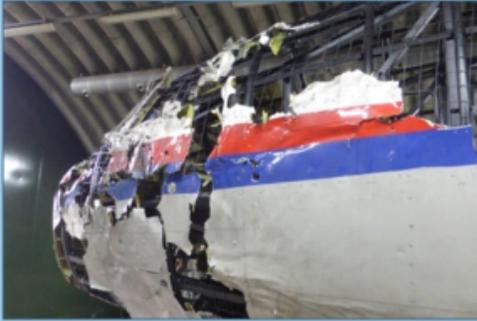
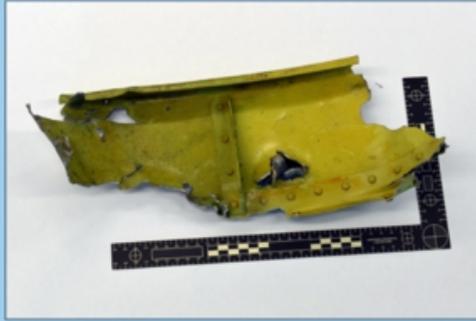
Metal piece in frame

Посторонний материал в виде куска нержавеющей стали (AAGK3338NL) был обнаружен в куске фермы на левой стороне кабины. В канавке левого окна кабины был обнаружен темно-зеленый скрученный кусок металла (AAHZ3650NL). Обе части были плотно зажаты в обломках самолета. В файле эти части также называются «опорой» (от рамы) и «зеленой опорой» (от скидки). NFI удалил эти детали из обломков с помощью пилы, после чего пробка была распилена от стропила на три части. Впоследствии все части были исследованы NFI и судебно-медицинскими экспертами Федеральной полиции Австралии (AFP). Теперь мы сначала рассмотрим расследование NFI.

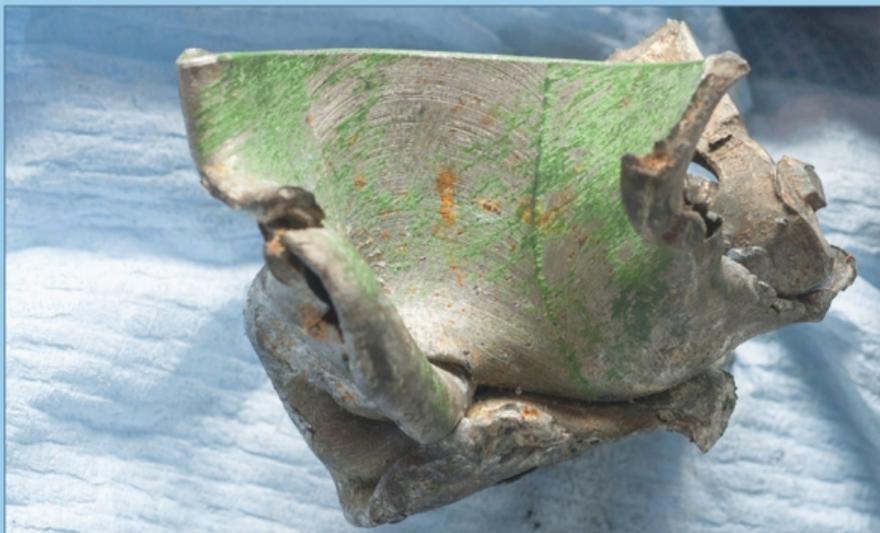
Green metal piece from cockpit window frame

В любом случае можно распознать зеленую фрезерованную пластину, а под ней пластину серебристого цвета с отверстиями. Эта зеленая пластина имеет заранее сформированный край и имеет толщину около 1,8 мм. Стороны этого обода, кажется, были скруглены вручную. На поверхности видны две параллельные полосы, расположенные на расстоянии примерно 25 мм друг от друга и перпендикулярные контурному краю. Между этими параллельными полосами и рядом с ними также видны дугообразные дорожки фрезерования. Тыльная сторона этого изделия неокрашена и кажется гладкой.

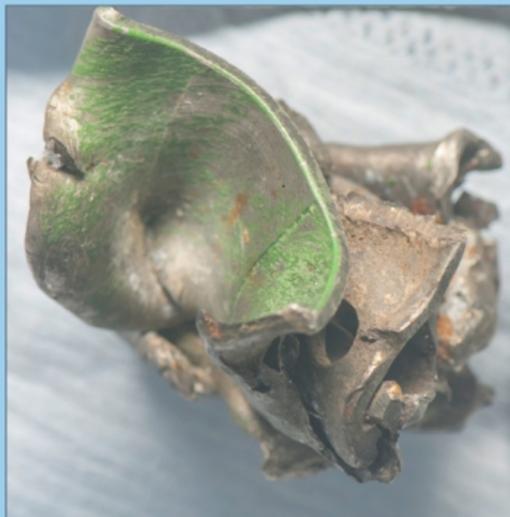
Green metal piece from cockpit window frame

На пластине серебристого цвета видно отверстие диаметром примерно 6 миллиметров. Край отверстия находится примерно на 3,4 мм от предварительно сформованного края. На этой пластине видны тонкие полосы. После расследования AFP приходит к выводу, что зеленая и серебряная пластины составляют одно целое.

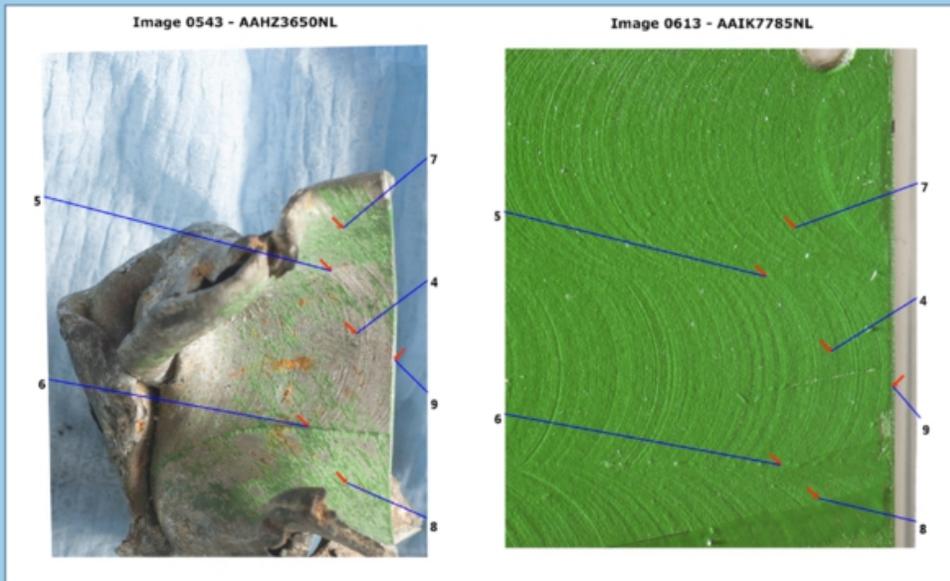
Comparison green metal piece from cockpit window frame and umbilical base plate 9M38/9M38M1 missile

Здесь мы видим левую часть зеленой пластины и правую часть опорной плиты опорной ракеты 9М38. На обеих сторонах можно увидеть рядом несколько дугообразных фрезерных дорожек (обозначенных на рисунке как №4, №7 и №8), которые имеют одинаковую ширину и одинаковый «веерообразный» рисунок. Кроме того, вышеупомянутые полосы (обозначенные №5 и №6) видны по обе стороны от этих дорожек фрезерования.

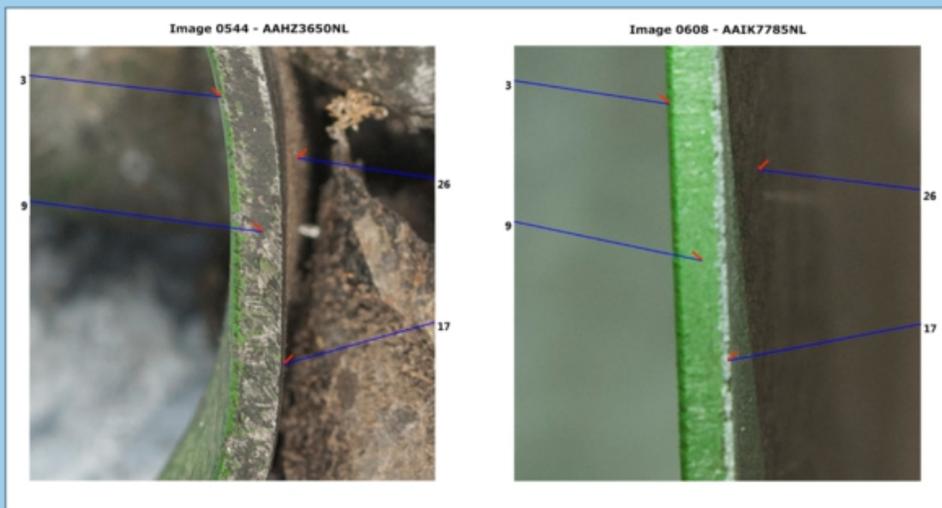
Comparison green metal piece from cockpit window frame and umbilical base plate 9M38/9M38M1 missile

В следующей сравнительной таблице мы видим предварительно отформованный край (обозначенный №9) зеленого листа и предварительно отформованный край эталонного материала.

Оба края, по-видимому, вручную скруглены по бокам (см. Номера №3 и №17) и совпадают по толщине.

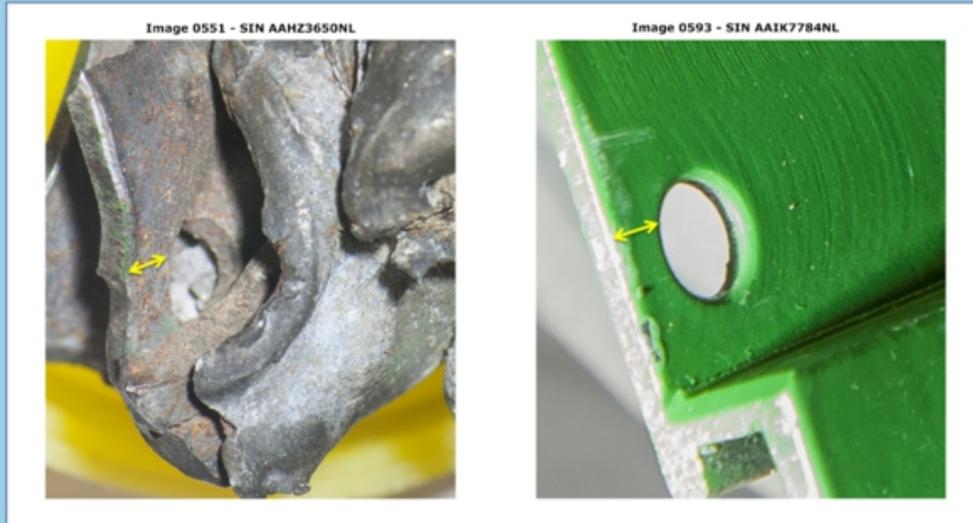
Comparison green metal piece from cockpit window frame and umbilical base plate 9M38/9M38M1 missile

На этом изображении мы видим серебряную пластину винта слева и часть опорной пластины одной из эталонных ракет справа. В обеих пластинах можно увидеть обработанное отверстие, которое равноудалено от предварительно сформованной кромки (№14). На следующей сравнительной таблице мы видим такое же отверстие (с номером 10), но теперь дорожки фрезерования четко видны на обеих частях (см. Точку 32 на изображении).

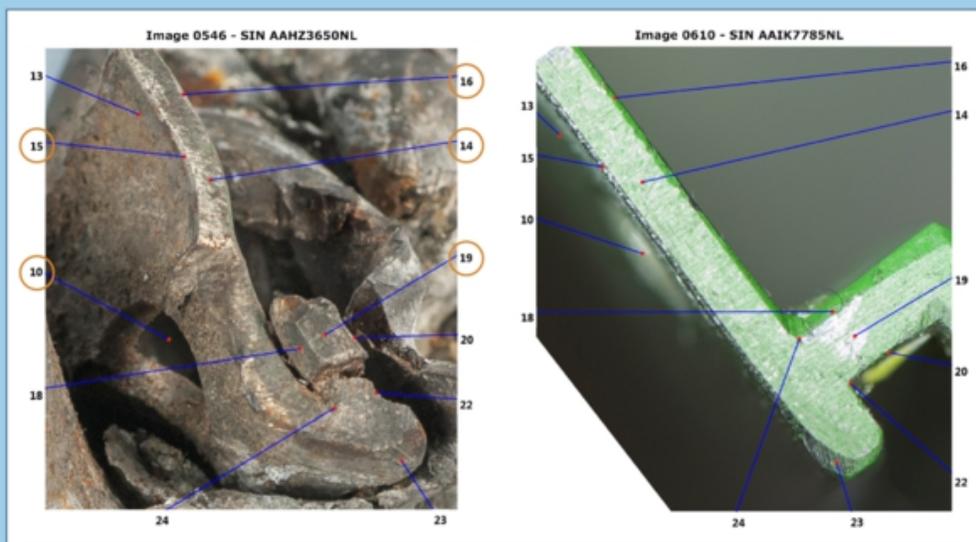
Comparison green metal piece from cockpit window frame and umbilical base plate 9M38/9M38M1 missile

Слева от него находится предварительно сформированное отверстие (№10), которое на этой фотографии

справочного материала видно только как световое пятно, но его можно увидеть в реальной жизни и было описано ответственным за доклад. Вы также можете увидеть предварительно сформированный край (# 14) с закругленными сторонами (# 15 и # 16).
