ПРОЕКТ ЗАКЛЮЧИТЕЛЬНОГО ОТЧЕТА

Крушение Малайзии

777-200, 9М-МРД,

рейс МН17

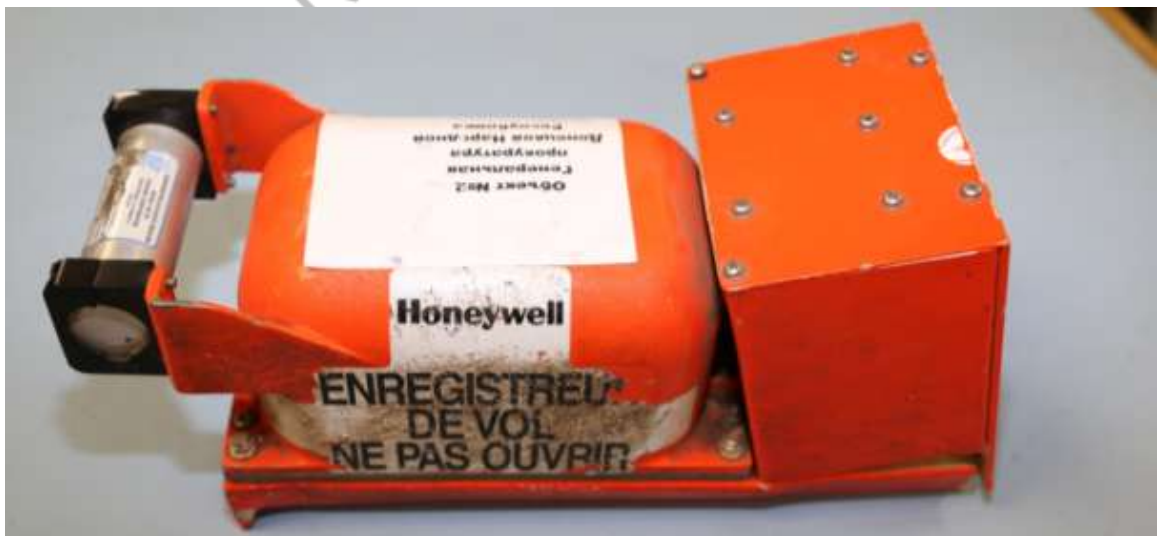
19 Корпус бортового диктофона (рис. 8) был поврежден, и, хотя модель и серийный
 20 номер не читаются на базовой табличке, серийный номер 1366, совпадающий с
 21 номером, предоставленным Malaysia Airlines, выбит на нижней стороне шасси.
 22 Внешние повреждения бортового диктофона соответствуют повреждениям от
 23 ударов; внутренний модуль памяти был цел. Диктофон кабины был успешно
 24 загружен и содержал достоверные данные о полете.

27 *Рис. 8. Бортовой диктофон (источник: DSB)*

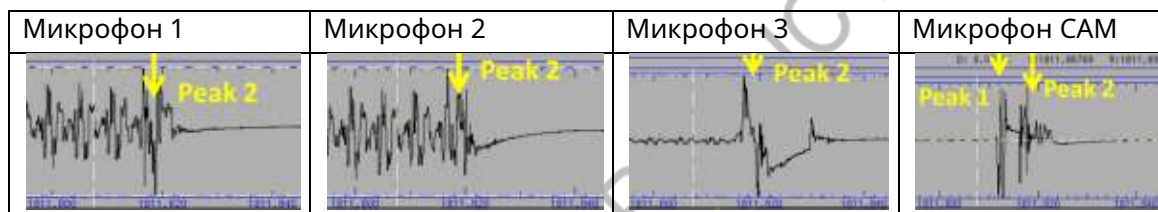
16 *Рисунок 9 – Звуковые пики, записанные в конце записи CVR (Источник: DSB)*

17
 18 Период времени, показанный на каждом изображении, составляет четыре сотые доли секунды. Это
 19 записано этот пик звука «пик 1» записывается только на САМ.

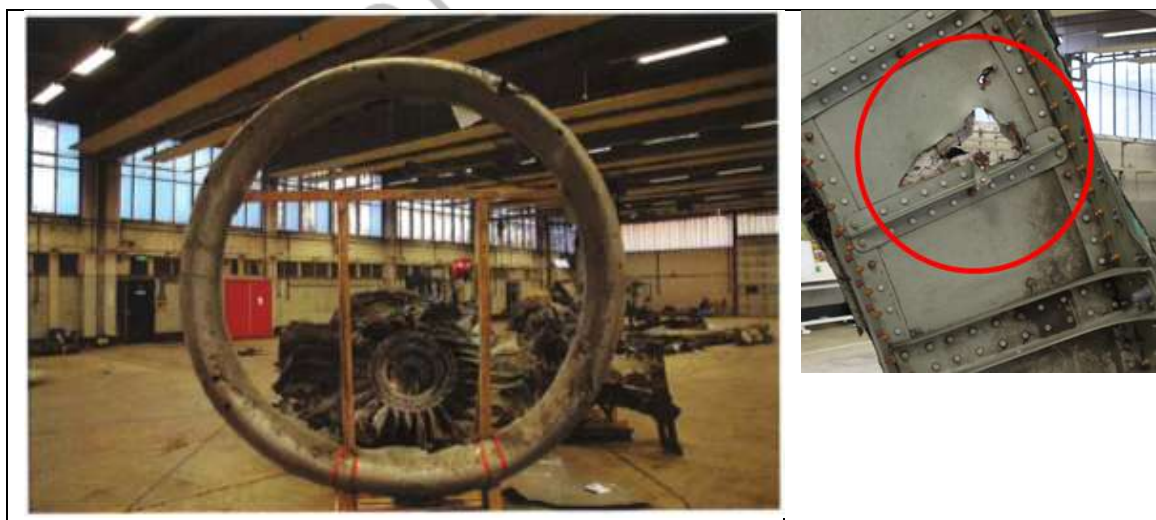
21 Передняя кромка левого кожуха двигателя была обнаружена в юго-восточной части
22 зоны 2. Кольцо имело сквозные повреждения примерно в положениях 40, 50, 60, 135,
23 180, 200, 290 и 300 градусов, если смотреть вперед.

25 *Рис. 14. Поврежденная передняя кромка левой гондолы двигателя (слева) и следы ударов*
26 *в положении 200 градусов, показанные сзади (справа) (Источник: DSB)*

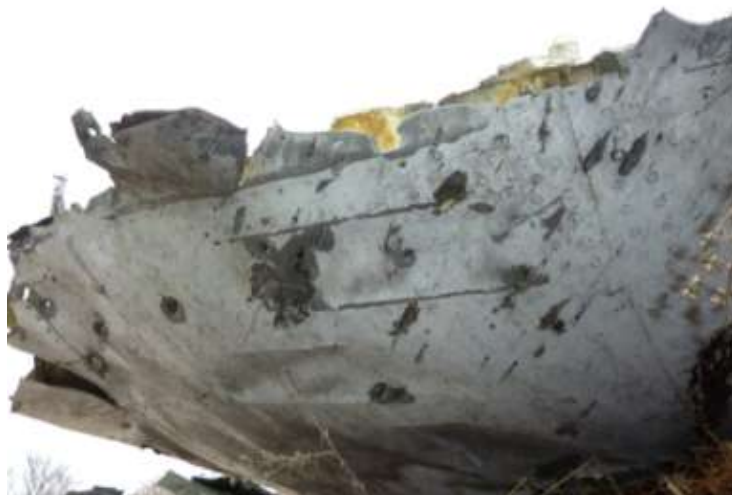
35 Если не считать повреждений, правая часть кабины осталась практически нетронутой. В
36 отличие от левой стороны кабины, нижняя правая сторона имела незначительные
37 признаки проникновения снаружи, как показано на рис. 15. Было отмечено, что пробита
38 верхняя часть правой стороны фюзеляжа, а лобовое стекло правой Окна кабины
39 остались на месте.

3 *Рис. 15. Верхний правый борт кабины экипажа на месте крушения (Источник:*
4 *DSB)*

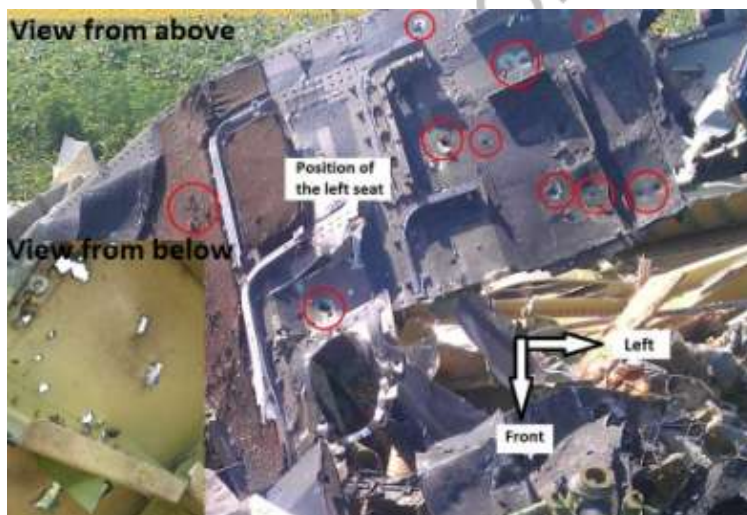
13 *Рис. 16. Пол кокпита с частями пола, показывающими сквозные отверстия (красные*
14 *кружки), идущие сверху пола и проникающие вниз (источник: NBAAI)*

16 Большая часть пола кабины была извлечена, рис. 16, разбита на несколько частей и очищена
17 от большей части содержимого. Сиденья, центральная консоль, конструкция стены и большая
18 часть механики управления были отделены от конструкции пола; только часть

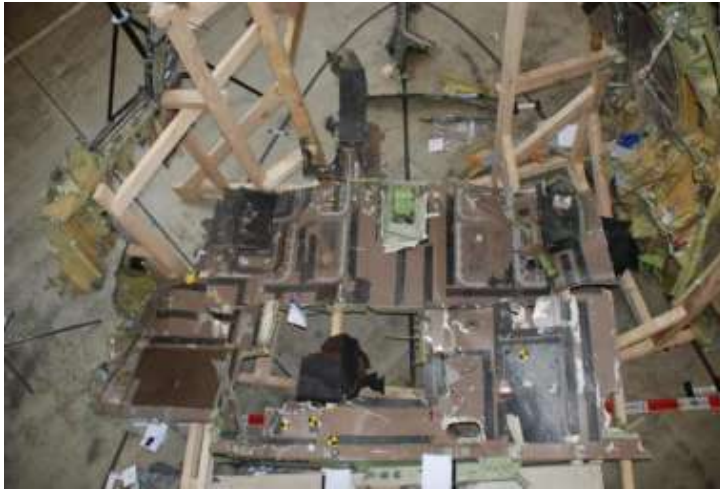
4
5 *Рис. 17. Общий вид пола кокпита, частично реконструированный в Гильце-Рийене (Источник: DSB)*
6

7
8 Внешняя левая сторона, фактически слева от кресла капитана, покрыта копотью и имеет
9 отмечается большое количество отверстий разного размера. Изогнутые металлические
10 детали на пол - это передняя и задняя направляющие сиденья капитана. Меньшее количество
11 ударов отверстия были и в других местах, в том числе слева от первого места наблюдателя и
12 ниже второго места наблюдателя.

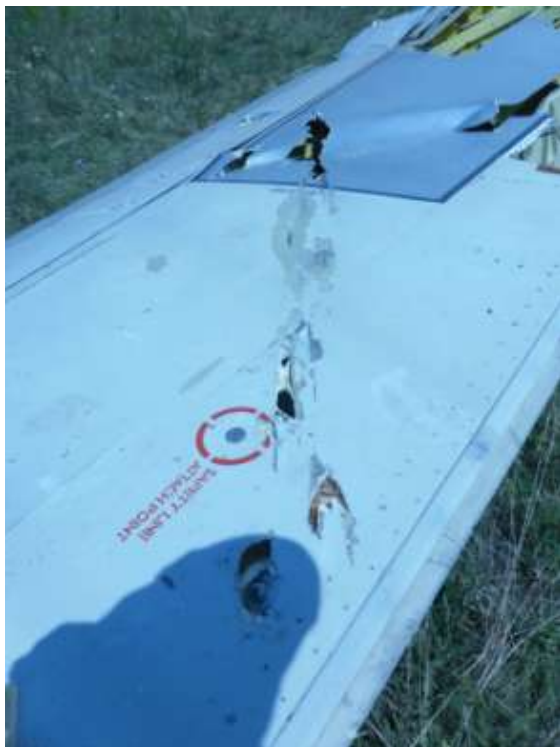
2 Кончик левого крыла располагался у пруда в юго-восточной части района 4, верхней стороной
3 вверх, а кончиком в северо-западном районе. Точки крепления страховочного троса были
4 видны на верхней стороне законцовки крыла. Наконечник имел следы ударных повреждений
5 на верхней стороне и передней кромке. Законцовка крыла оторвалась от крыла в районе люка
6 вентиляции четвертого топливного бака, считая от законцовки к основанию.

9 *Рис. 18. Законцовка левого крыла с повреждениями при ударе (Источник:*

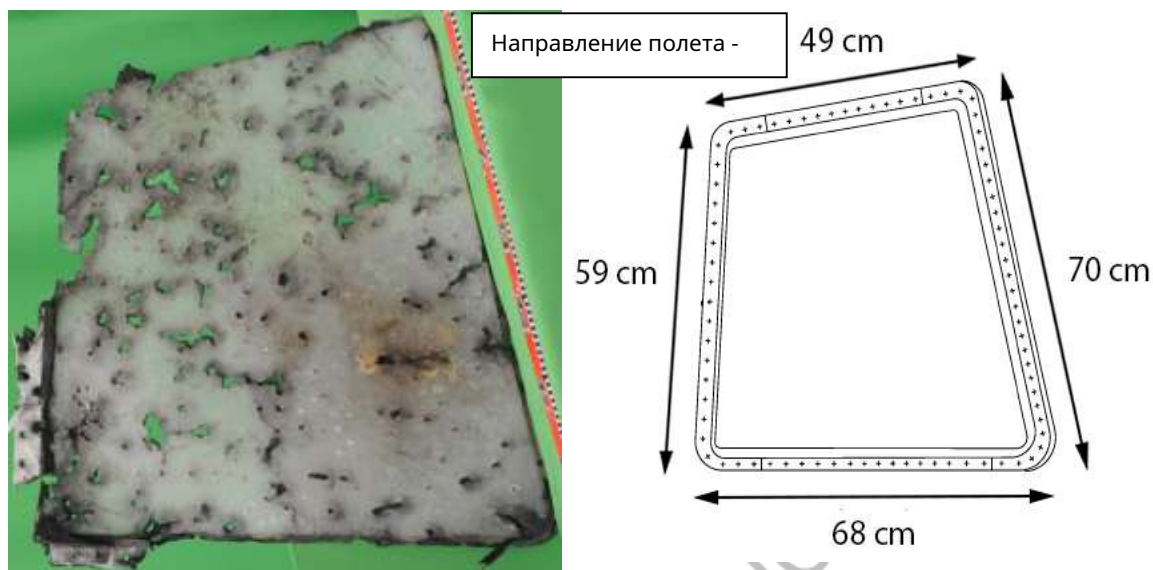
24 Один из слоев центрального окна (окно № 2) с левой стороны кабины был
 25 собран местными жителями. Окна кабины сделаны из нескольких слоев
 26 стекла и пластика. Всего в окне было 102 прокола.

- 1 и знаки разного размера и формы, как показано на рис. 20. Части оконной рамы
 2 все еще были прикреплены к окну.
 3

4 *Рис. 20. Центральное окно кабины с левой стороны (Источник: DSB)*

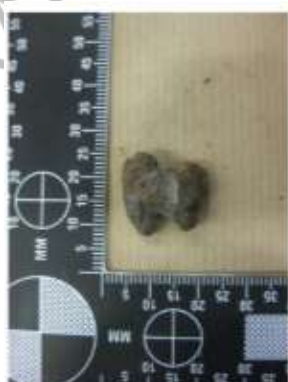
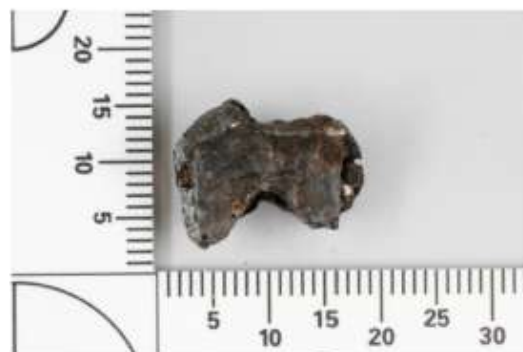
20 В ходе расследования было обнаружено более 500 посторонних предметов. В обломках
 21 самолета и в телах членов летного экипажа был обнаружен ряд несамолётных
 22 фрагментов, предположительно являющихся высокоэнергетическими объектами или их
 23 частями. Некоторые из этих фрагментов имели отчетливую форму бабочки или галстука-
 24 бабочки, как показано на изображениях ниже, и были магнитными.
 25

26 *Рисунок 21 – Найденные фрагменты в форме бабочки или галстука-бабочки. Фрагмент правой*
 27 *руки был обнаружен в теле члена летного экипажа (Источник: NFI)*

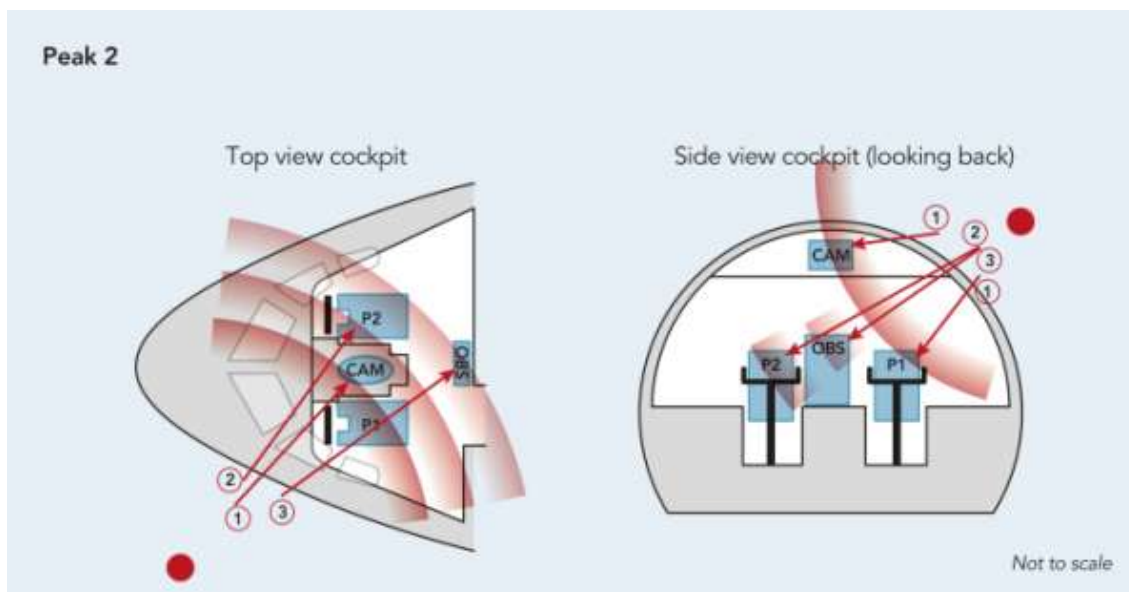
16
17 Триангуляция сигнала использовалась для определения происхождения второго
18 звукового пика, записанного бортовым диктофоном. Было установлено, что звук
19 исходил снаружи самолета с левой стороны. Отсутствие колпачка микрофона канала
20 САМ не повлияло на расчет. Однако в ходе расследования Совет по безопасности
21 отметил, что звуковые пики имеют такую короткую продолжительность, что любые
22 незначительные различия в записи приведут к ошибочной триангуляции сигнала.
23 Например, на задержку сигнала (относится к короткому периоду задержки между
24 входом аудиосигнала и его выходом из системы) может влиять проводка микрофона
25 бортового диктофона. Когда один микрофонпровод «длиннее» по сравнению с
26 другими, это может повлиять на время для сигнал для связи с бортовым диктофоном.
27 Тем не менее, триангуляция сигнала согласуется с повреждением левой стороны
28 кабины от удара. Таким образом, вполне вероятно, что источником звукового пика,

29 записанного бортовым диктофоном, является запись детонации боеголовки вне
30 кабины.
31
32 Точка детонации, повреждения от удара и тип боеголовки анализируются в другом месте
33 в разделе 3 настоящего отчета.
34

2 *Рисунок 24 – Пик второго звука – графическое изображение*

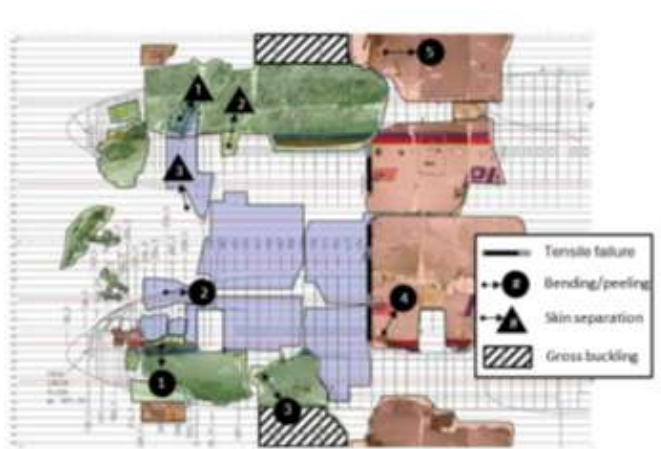
23
 24 Общее распределение этих наблюдаемых особенностей показано на сетке реконструкции на
 25 рисунке 53. Следует отметить, что некоторые из этих особенностей обозначены

4
 5 Рисунок 53 – Общий вид обломков носовой части фюзеляжа с указанием основных признаков
 6 разрушения

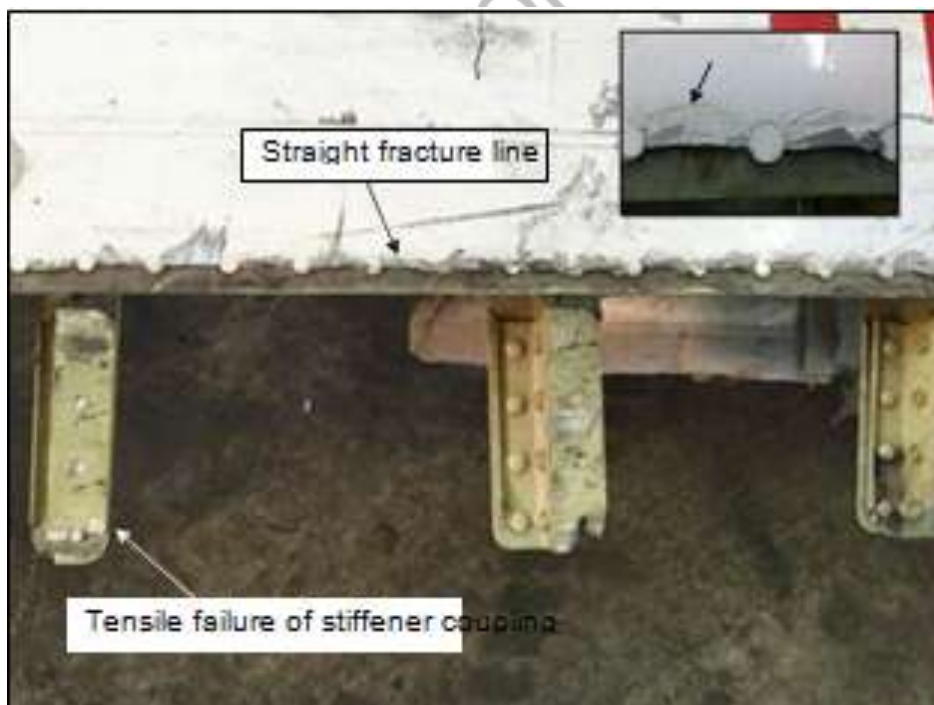
10
 11 Пример разрушения при перегрузке при растяжении этого типа разрушения приведен на рисунке 54.
 12

13
 14 Рисунок 54 – Типичный случай отказа от перегрузки только при растяжении; прямые трещины в сечении сетки,
 15 трещины краски совмещены с трещиной обшивки, выход из строя соединения ребер жесткости на первом
 16 креплении

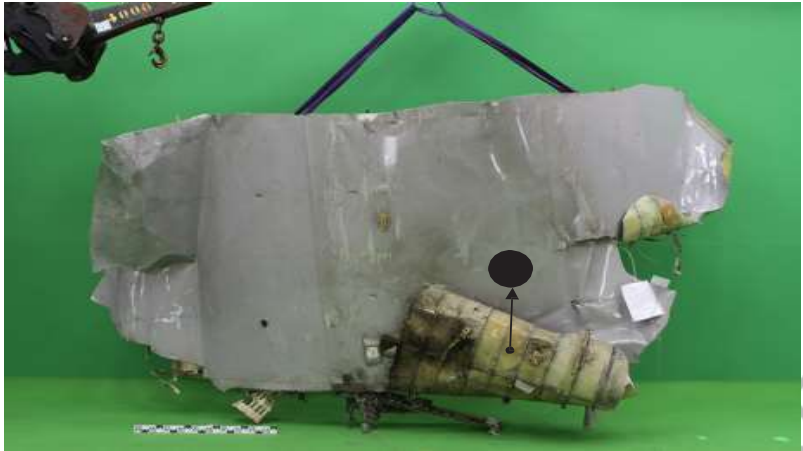
Репрезентативный пример изолированного изгиба/отслаивания приведен на рисунке 55. Обратите внимание, что стрелка на рисунке указывает направление отслаивания.

Рисунок 55 – Пример изгиба/отслоения на линии разлома, расположенной вдоль STA655, связанной с окончательным разделением двух частей обломков.

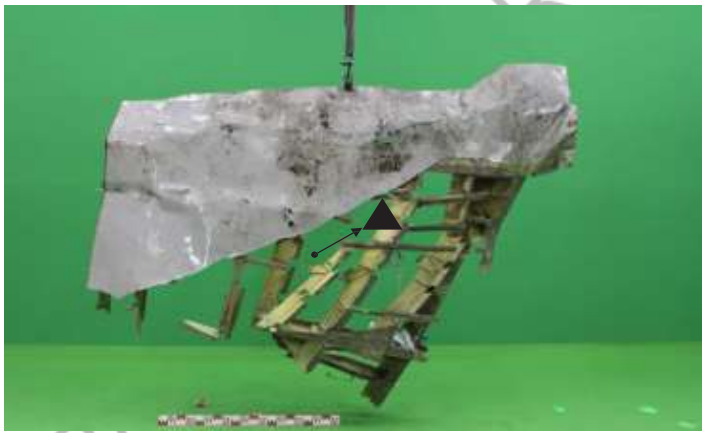
Репрезентативный пример разделения обшивки и основания приведен на рисунке 56.

Рисунок 56 – Пример разделения обшивки и каркаса в носовой части непосредственно перед дверью 1R.

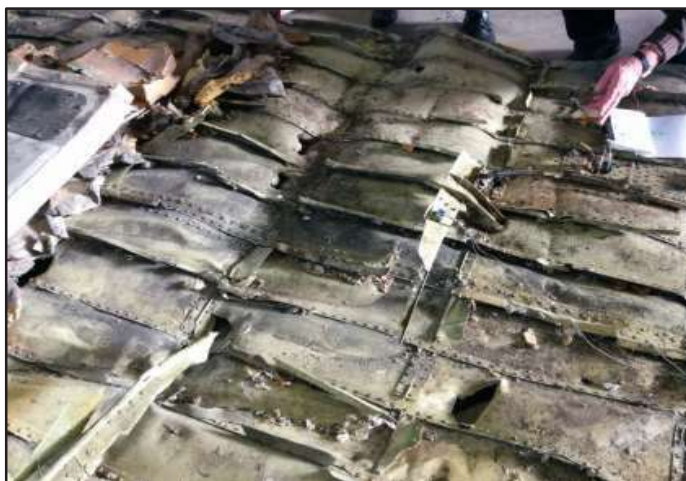
Репрезентативный пример сильной потери устойчивости приведен на рисунке 57.

Рисунок 57 – Пример сильного коробления нижней панели обшивки фюзеляжа возле STA487.

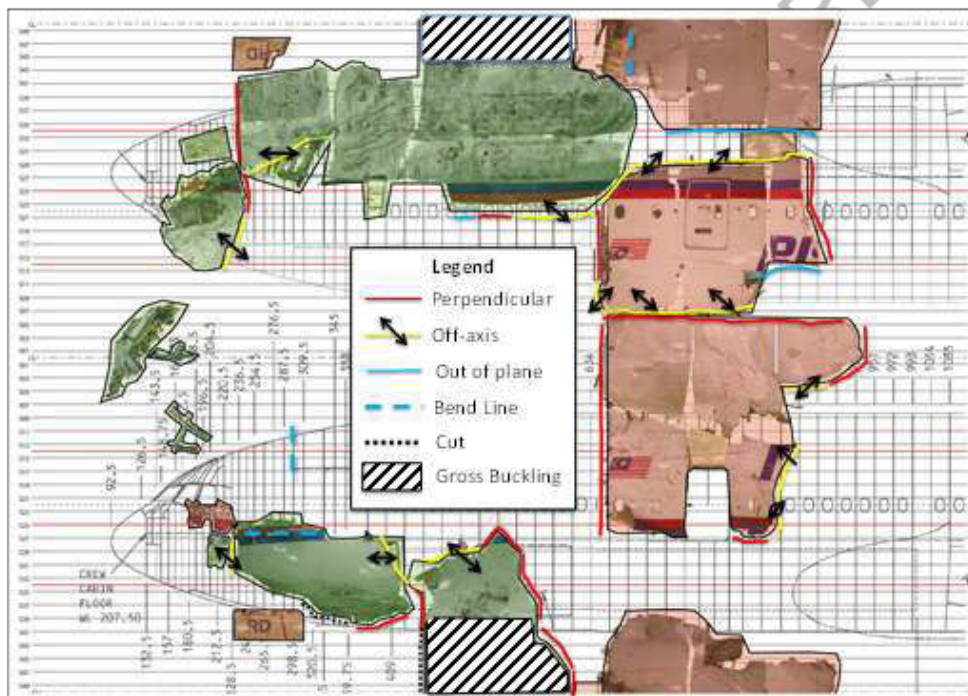
Рисунок 58 – Обзор частей обломков носовой части фюзеляжа с подробным указанием способов разрушения

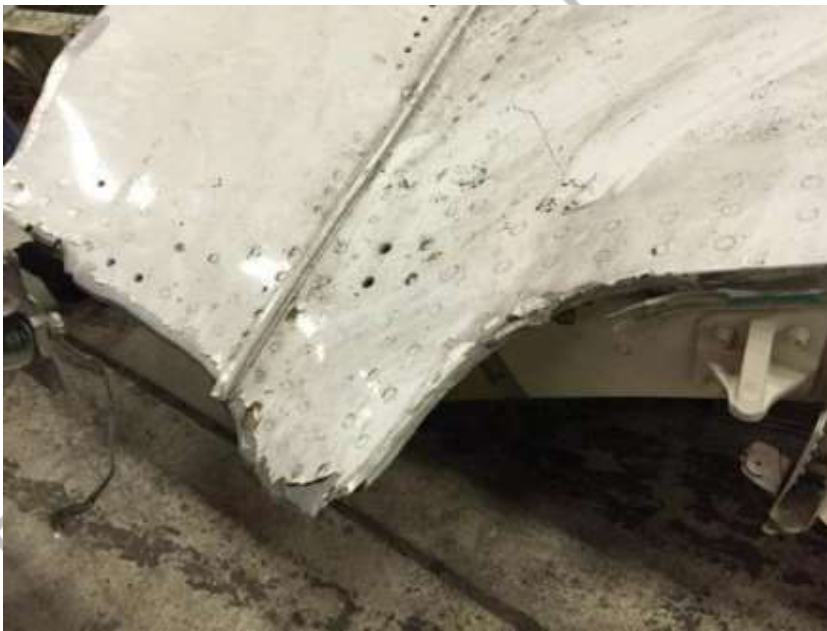
14 Найдена и исследована только панель борта. Для левой панели это касается
15 переломов от правого верхнего угла двери пассажира 3L вверх и перелома от
16 правого нижнего угла вниз. Обе трещины вместе образуют вертикальную трещину.
17 На обеих поверхностях излома видны изломы, соответствующие структуре
18 перенапряжения при растяжении.

Рисунок 59 – Разрыв от перенапряжения при растяжении в правом верхнем углу пассажирской двери 3L

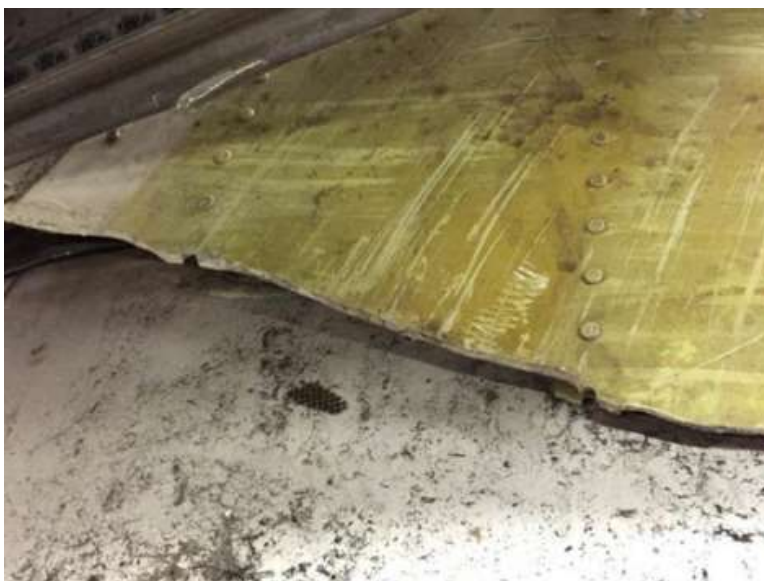
1
2 *Рисунок 60 – Разрыв от перенапряжения при растяжении в правом нижнем углу пассажирской*
3 *двери 3L*

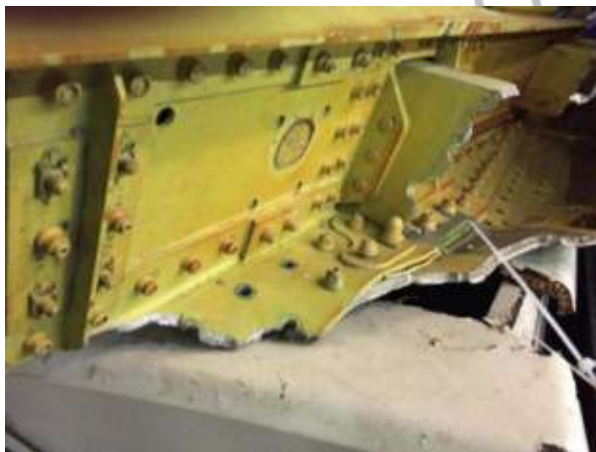
5 С правой стороны обнаружен одиночный перелом, начинающийся в нижнем левом углу
6 пассажирской двери 3R, который был обследован. На рисунке 61 в нижнем углу показана
7 трещина избыточного напряжения, в основном растяжения (около 45 градусов по горизонтали
8 в сочетании с некоторым изгибом наружу).

10
11 *Рисунок 61 – Перелом от перенапряжения на внутренней стороне нижнего левого угла*
12 *пассажирской двери 3R (Источник: DSB)*

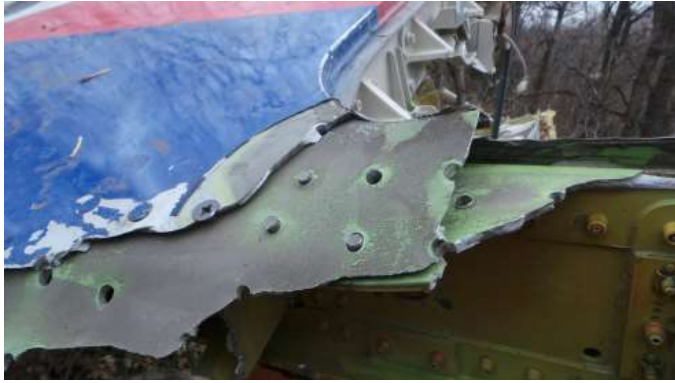
15 На рис. 62 показана конструкция позади двери 3R. Обшивка и ребра жесткости намного выше
16 уровня двери имеют трещину при растяжении. Перелом в верхней части двери более
17 сложный. На ней видно отслоение кожи в сочетании со сложным переломом дверной рамы,
18 примыкающей к двери непосредственно над дверью.

1
2 *Рисунок 62 – Разрушение вследствие перенапряжения снаружи нижнего левого угла*
3 *двери 3R (источник: DSB)*

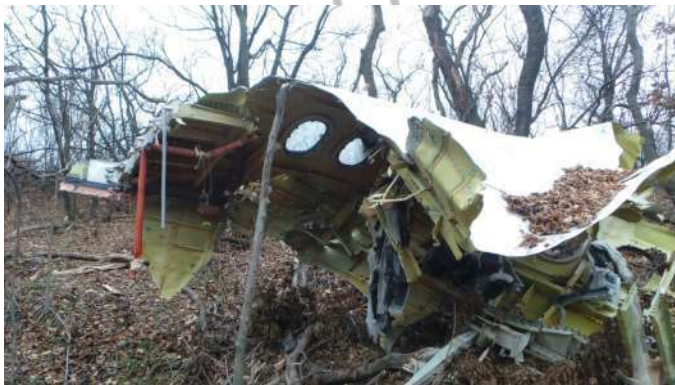
6 Трещина в углу двери согласуется с направлением растягивающей нагрузки сверху слева
7 вниз справа, а также с некоторым изгибом вне плоскости. Трещина представляет собой
8 сложную поверхность излома, согласующуюся с перенапряжением при растяжении,
9 случай нагружения которого не очевиден. Поверхность излома обшивки направлена по
10 вертикали и под углом 45 градусов к корме, с внеплоскостными деформациями листового
11 материала, в совокупности с изломом шпангоута по STA1546.5. Был сделан вывод, что
12 этот перелом рамы является результатом сочетания растяжения и изгиба в направлении,
13 противоположном кривизне рамы. Определение направления основано на
14 выравнивании поверхности излома.

15
16 В районе осмотра ремонтов не наблюдалось. Следов усталости или коррозии не
17 обнаружено.

19
20 *Рис. 63. Сильно деформированная конструкция фюзеляжа за пассажирской дверью 3R, включая*
21 *окружающую конструкцию задней грузовой двери (источник: DSB)*

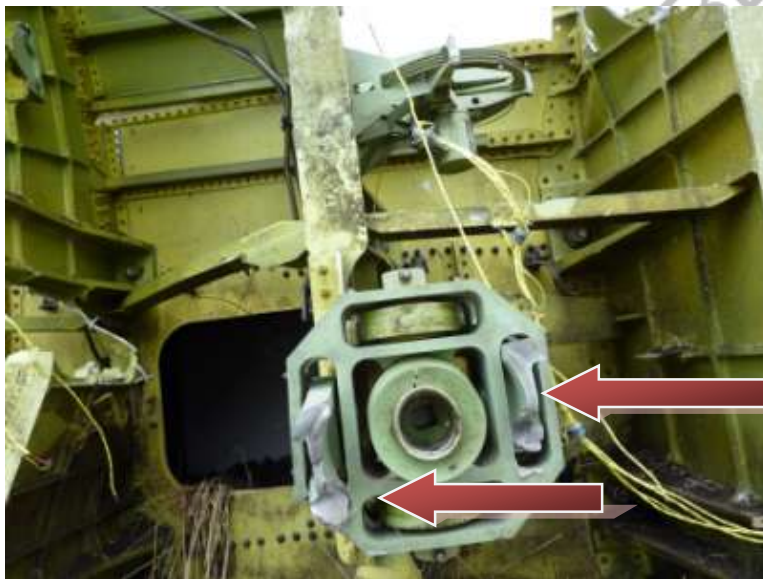
13 Деформация частей стабилизатора (указана двумя стрелками на рис. 64)
14 прямо свидетельствует о перегрузке, которой подвергся самолет при
15 падении. То, как изогнуты детали, показывает, что эти силы были сбоку,
16 толкая вертикальный стабилизатор вправо, если смотреть с направления
17 полета.

19 *Рисунок 64 – Оывход из строя вертикального стабилизатора из-за перегрузки (Источник: DSB)*
