Дискуссия: Заглушка разъёма в раме. Фальсифицированная улика.

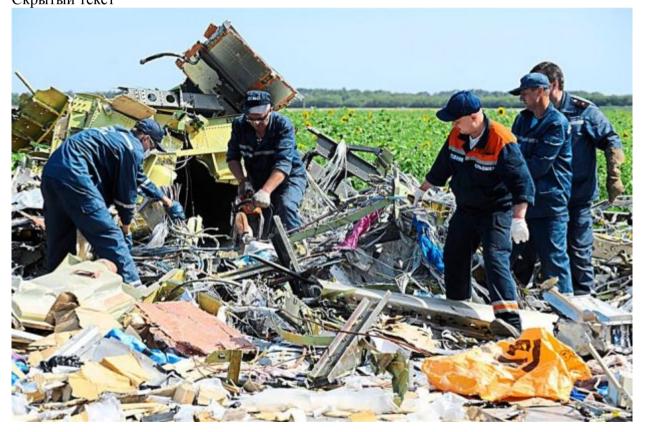
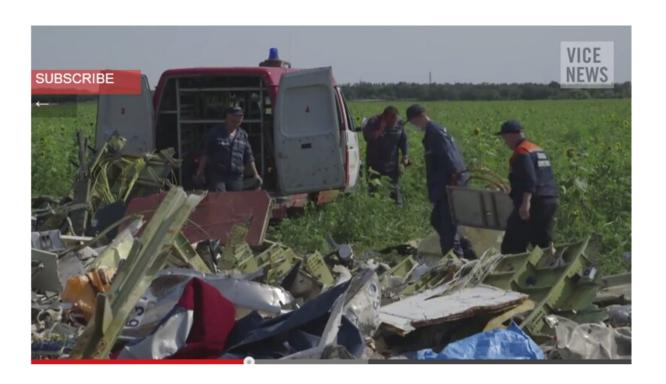
Позвольте у вас уточнить о какой именно фрагментации кабины вы говорите. 20-го июля кабина была разрезана до грунта. Резали всё подряд для того что бы добраться к речевому самописцу. Скрытый текст

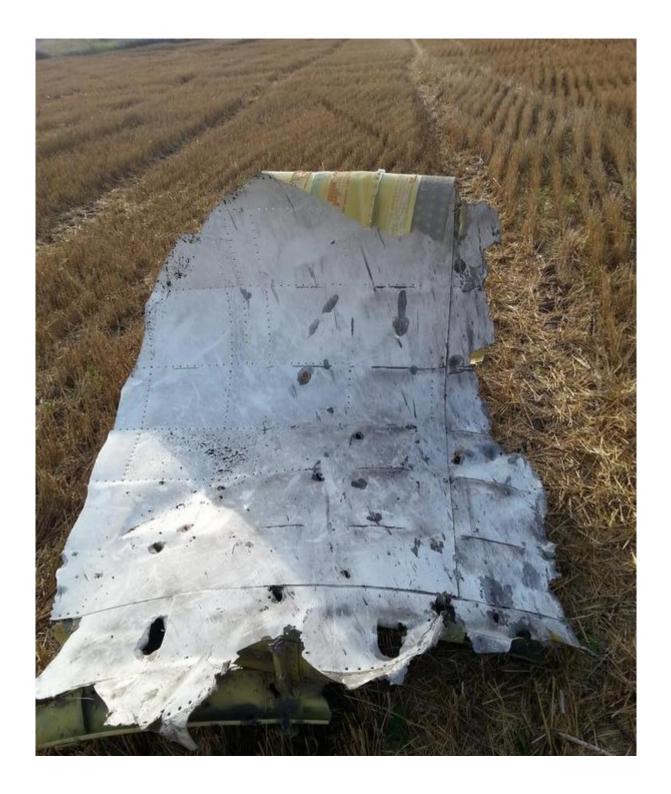
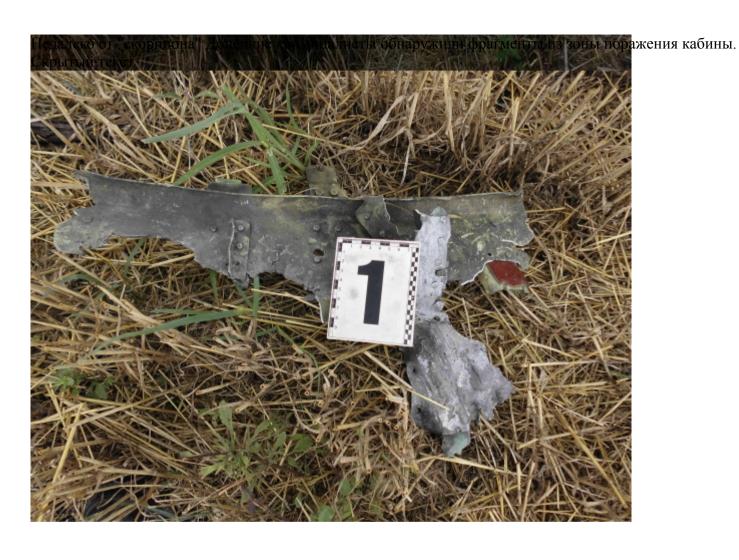
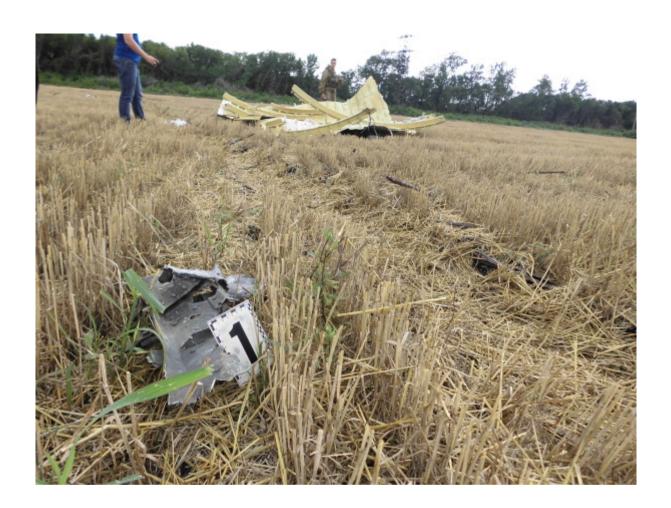
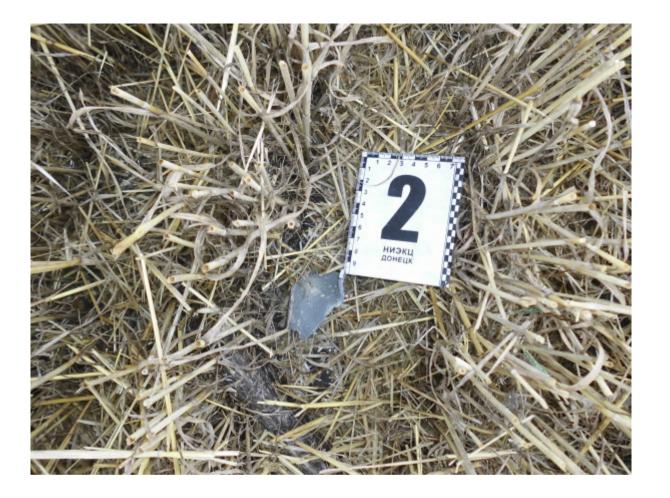
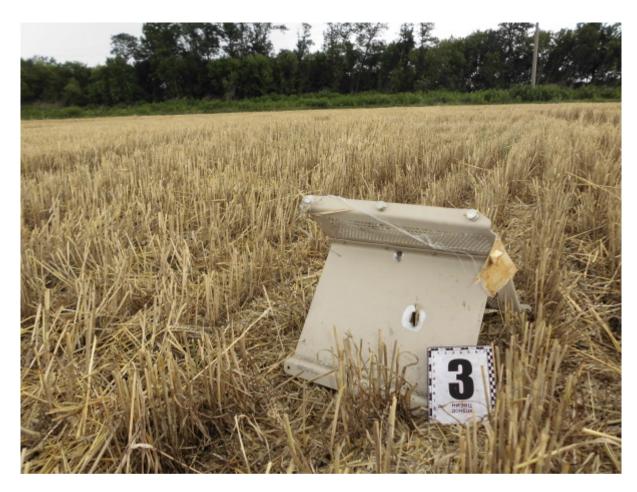
Фрагмент известный как "скорпион", упал далеко на севере от Петропавловки. Скрытый текст

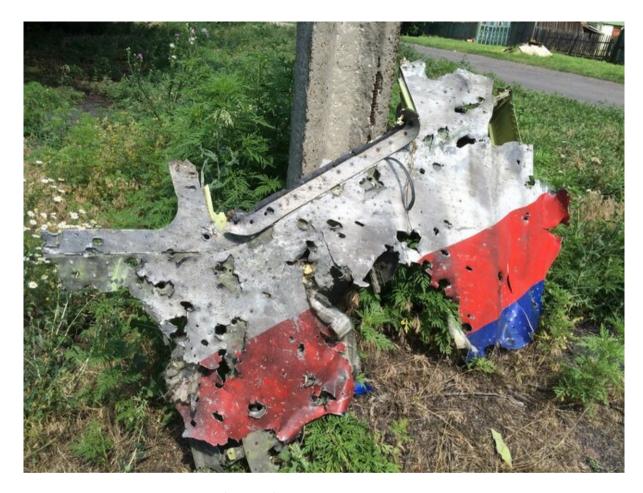
И самый известный в Интернете фрагмент МН17. Упал в центре Петропавловки. Раздел 2.12.2.7 финального отчёта. Скрытый текст

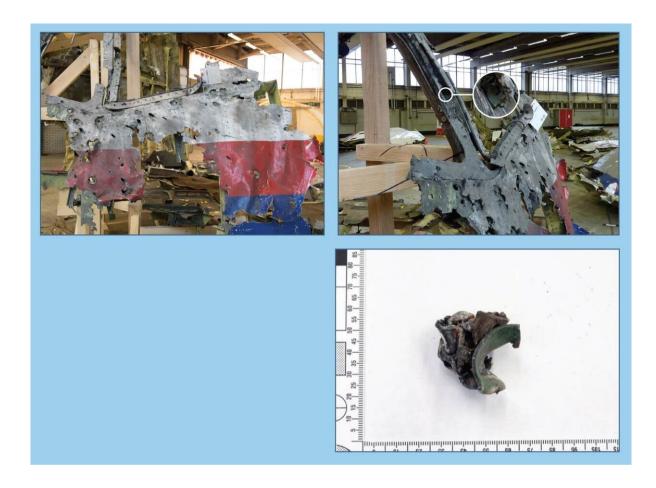
Относительно той части рамы в которой застряла быстросъёмная заслонка ракеты БУК можно сказать ещё кое что. Комиссия DSB в рамках реконструкции сложила фрагментированные части в одно целое. Скрытый текст

При таком ракурсе более вероятно что эта часть с эшелона упала там же где и основная - в Петропавловке.

Фальсификация невозможна так как те части куда можно было бы "заколотить" заслонку до Рассыпного не долетели. А те которые долетели без внимания не остались и были сфотографированы сотни раз. Подкидывать заслонку просто некуда. Jeroen Akkermans лично подтвердит.
