Часть 2

2.1. Пробоины и повреждения на фрагментах кабины экипажа

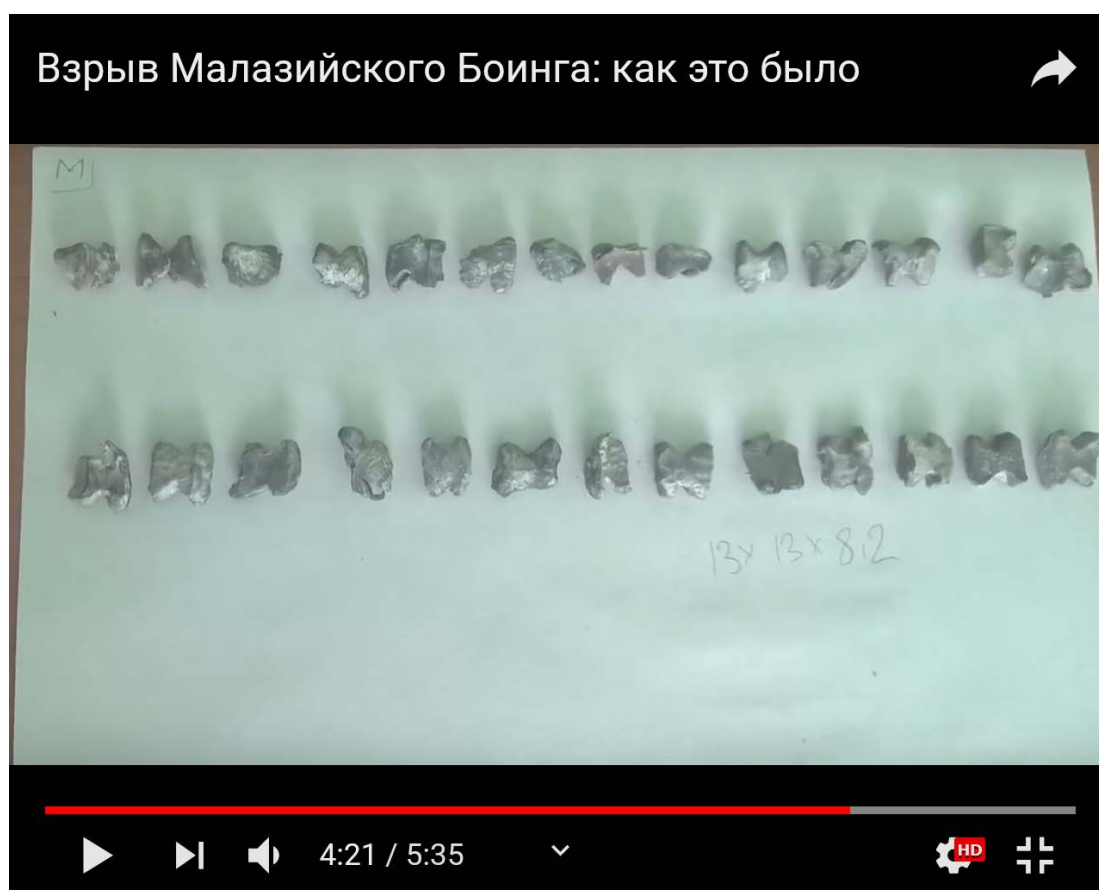
Рис. 51. [Поражающие элементы](#) типа «двутавр», полученные в эксперименте «Алмаз-Антея» при подрыве ракеты 9М38М1 ЗРК БУК-М1 возле кабины экипажа самолёта-модели Ил-86

На рис. 51 показаны [поражающие элементы](#) типа «двутавр», полученные в эксперименте «Алмаз-Антея» при подрыве ракеты 9М38М1 ЗРК БУК-М1 возле кабины экипажа самолёта-модели Ил-86. Ни на одном из фрагментов нет «выплеска» или выдавливания слоя материала далеко за пределы их контуров, аналогичных поражающему элементу, показанному на рис. 49а.

Таким образом, эксперимент подтверждает, что фрагмент на рис. 49а представляет собой поражающий элемент типа «двутавр» с присоединённым в результате взрыва фрагментом тонкой стенки цилиндра, что для БЧ 9Н314М1 ракеты 9М38М1 ЗРК БУК-М1 не свойственно. Признаков повторно затвердевшего состояния слоя материала, выдавленного из «двутавра» при прохождении поражающим элементом препятствия, нет.

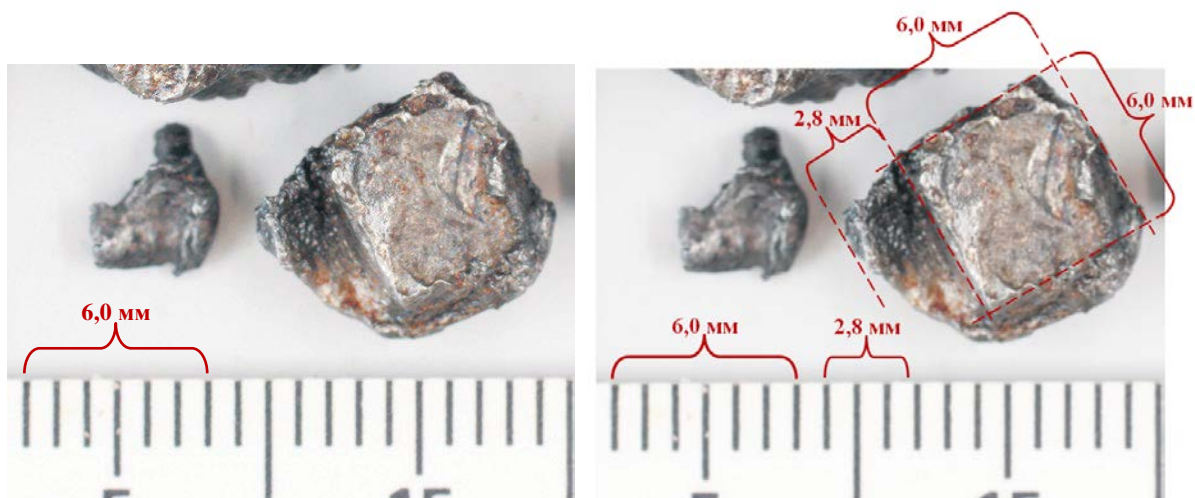
Рис. 52. Поражающий элемент, извлечённый из тела правого лётчика

На рис. 52 видно, что фрагмент имеет форму параллелепипеда с квадратной гранью 6 x 6 мм. Такие же по размерам грани есть у параллелепипеда БЧ 9Н314М1 ракеты 9М38М1 ЗРК БУК-М1 с размерами 6 x 6 x 8,2 мм и массой 2,1 грамм (рис. 48).

Информация в строке 15 таблицы 11 Окончательного отчёта (рис. 47) по рассматриваемому фрагменту: "Human remains. Cubic. 6 x 6 x 5. 1.3». То есть, фрагмент извлечён из тела человека, форма параллелепипед с размерами 6 x 6 x 5 мм и массой 1,3 грамма.

Выступающий за грани параллелепипеда материал, – это действительно стенка цилиндра, а не результат деформации при столкновении фрагмента с препятствием. На рис. 51 представлены деформированные поражающие элементы, полученные в эксперименте «Алмаз-Антея» при подрыве БЧ 9Н314М1 ракеты 9М38М1 ЗРК БУК-М1 возле кабины экипажа самолёта-модели Ил-86. Ни на одном из фрагментов нет выдавливания слоя материала далеко за пределы их контуров, аналогичного поражающему элементу, показанному на рис. 52 и 53.

В таблице 11 (рис. 47) приведены данные, к каким из двух групп нелегированной стали относятся фрагменты. В строке 15 для фрагмента Cubic 6 x 6 x 5 указано «other» («другой»). То есть, фрагмент не входит ни в одну из двух групп нелегированной стали, при этом в Окончательном отчёте не приводится его хи-

мический состав и нет сравнения для идентификации с химическим составом параллелепипеда размерами 6 x 6 x 8,2 мм БЧ 9Н314М1 ракеты 9М38М1 ЗРК БУК-М1.

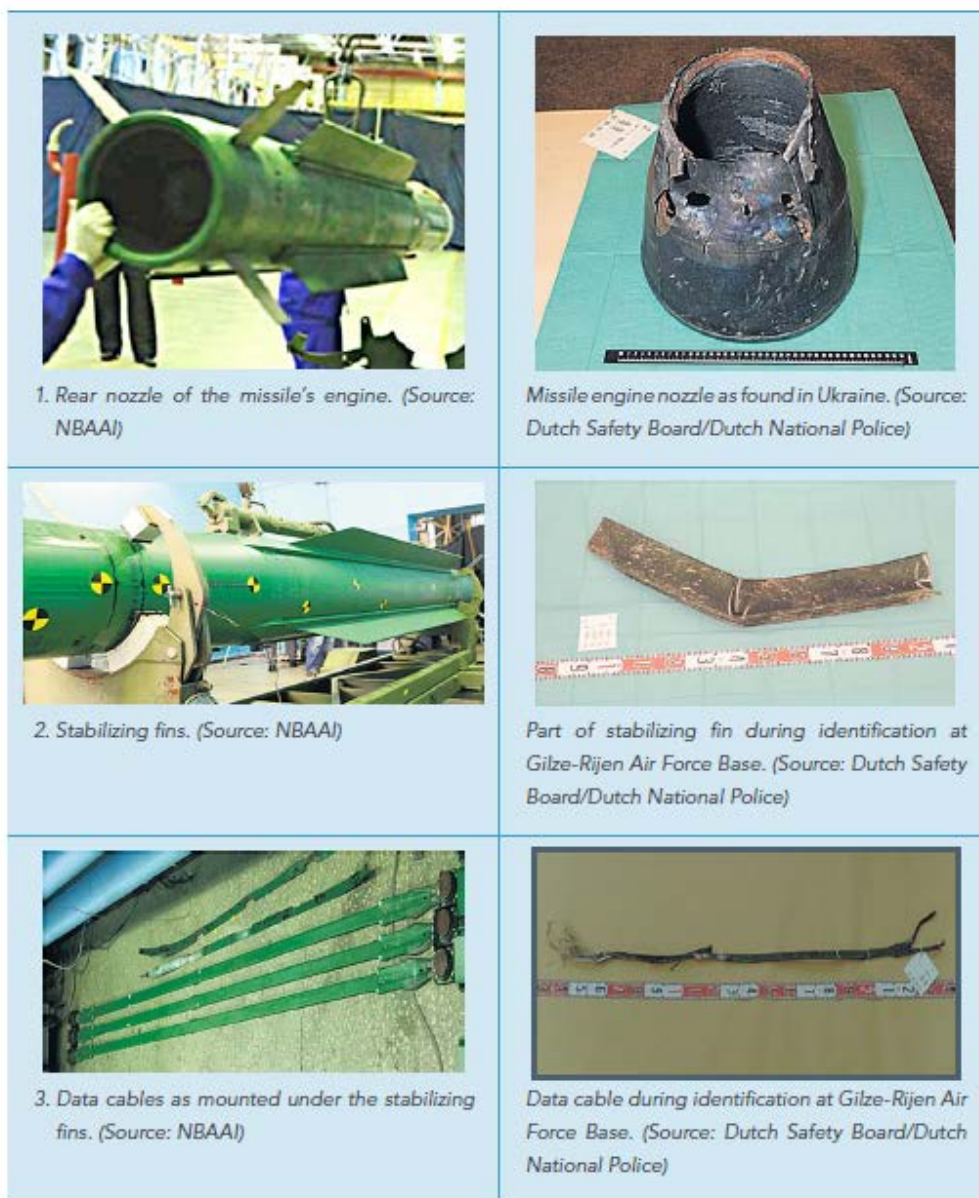
Рис. 55. Фотографии трёх фрагментов, представленные в Окончательном отчёте на стр. 82

В Окончательном отчёте на стр. 82, опубликованном 13.10.2015, представлены фотографии только трёх фрагментов (рис. 55).

При этом внешний вид фрагмента корпуса 3-го отсека (судя по фотографии) свидетельствует об отсутствии его существенных повреждений.

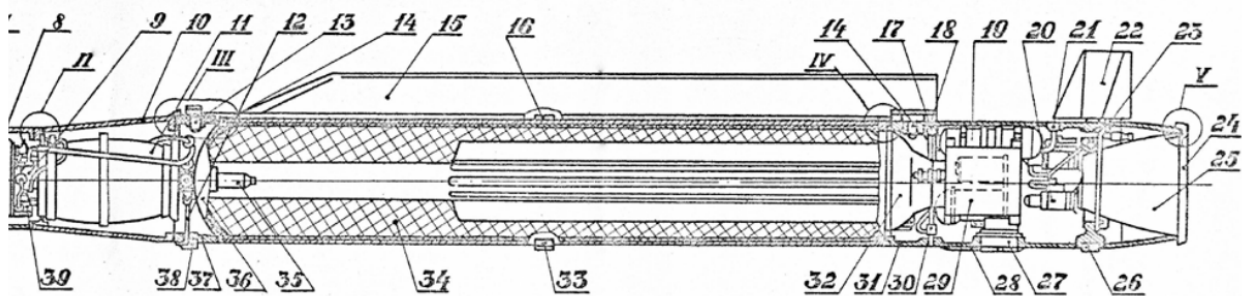
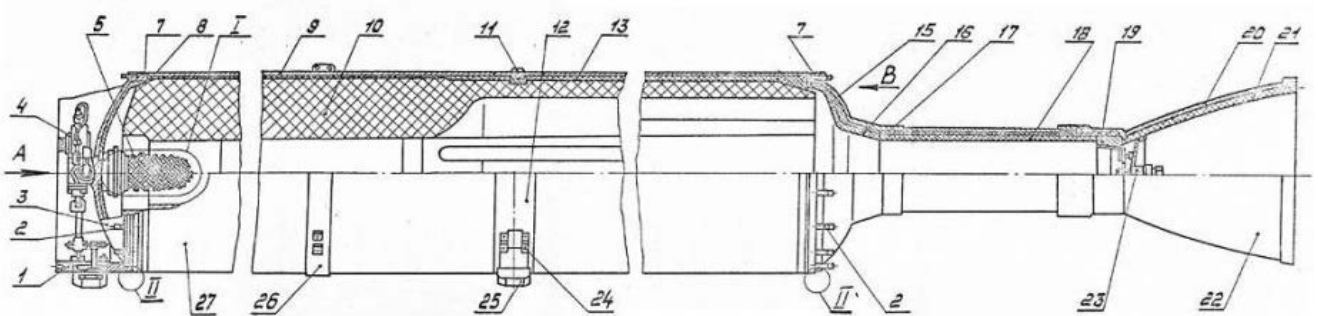
Для того чтобы понять процесс разрушения двигателя при подрыве ракеты, необходимо иметь представление о конструкции 3-го и 4-го отсеков, показанной на рис. 58.

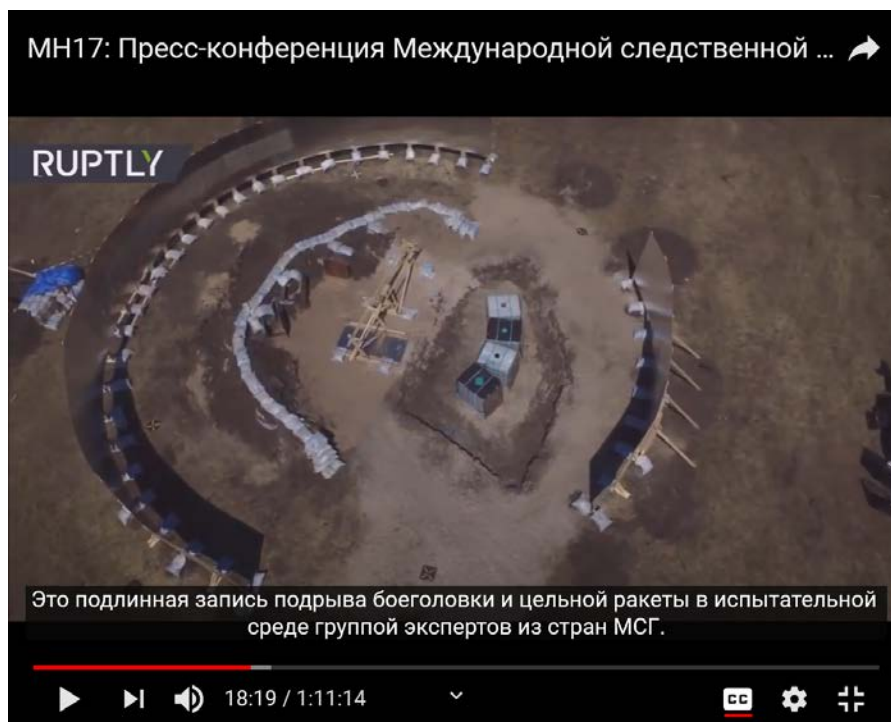
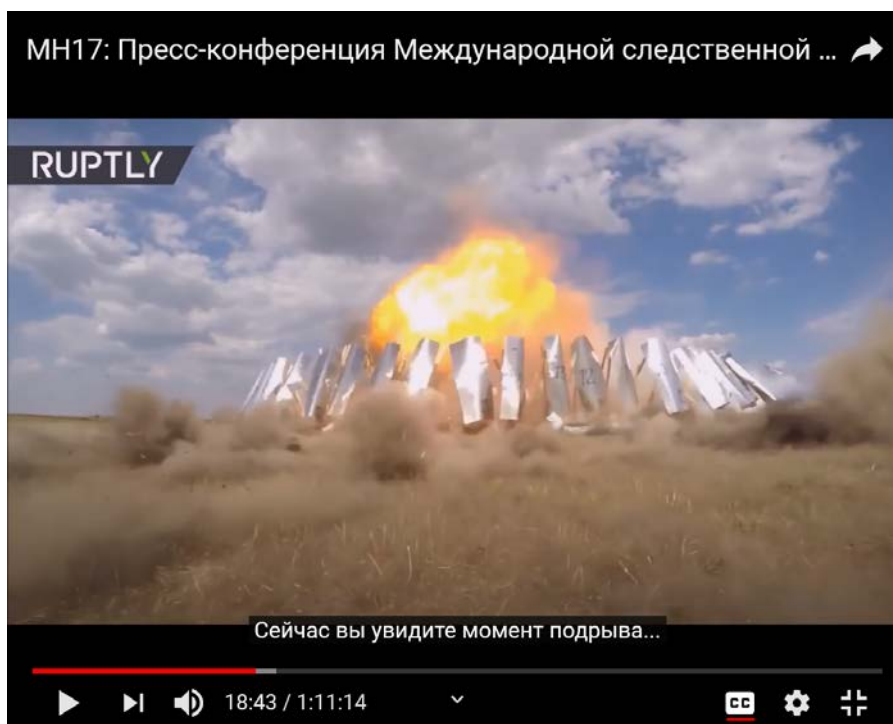
Рис. 64. Эксперимент, проведенный по подрыву БЧ «цельной ракеты» (кадры [18:19/1:11:14](#), [18:43/1:11:14](#))

Обратим внимание на титр кадра [18:19/1:11:14](#) (рис. 64): «Это подлинная запись подрыва боеголовки и цельной ракеты в испытательной среде группой экспертов из стран МСГ». Ракета «цельная», то есть, с полным топливным зарядом двигателя. При планировании и подготовке эксперимента не было учтено, что характер разрушения ракеты на фрагменты может быть различным в зависимости от того, выработала ракета топливо полностью, частично или подрыв БЧ был осуществлён с полным зарядом топлива в двигателе.

Процесс разрушения. Подрыв БЧ ракеты 9М38М1 с полным топливным зарядом разрушает переходный шпангоут, выбивает из корпуса двигателя в осевом направлении к соплу переднее днище с воспламенителем, весь топливный заряд и заднее днище. Пространство в камере сгорания освобождается, но энергии и темпа роста давления прорвавшегося в камеру газа не достаточно, чтобы разрушить корпус двигателя на фрагменты по образующим цилиндра (рис. 56). Значительная часть энергии затрачена на выталкивание через внутренний объём корпуса: переднего днища, около 340 кг топливного заряда, на разрушение фланца заднего днища с присоединённым к нему четвёртым отсеком.

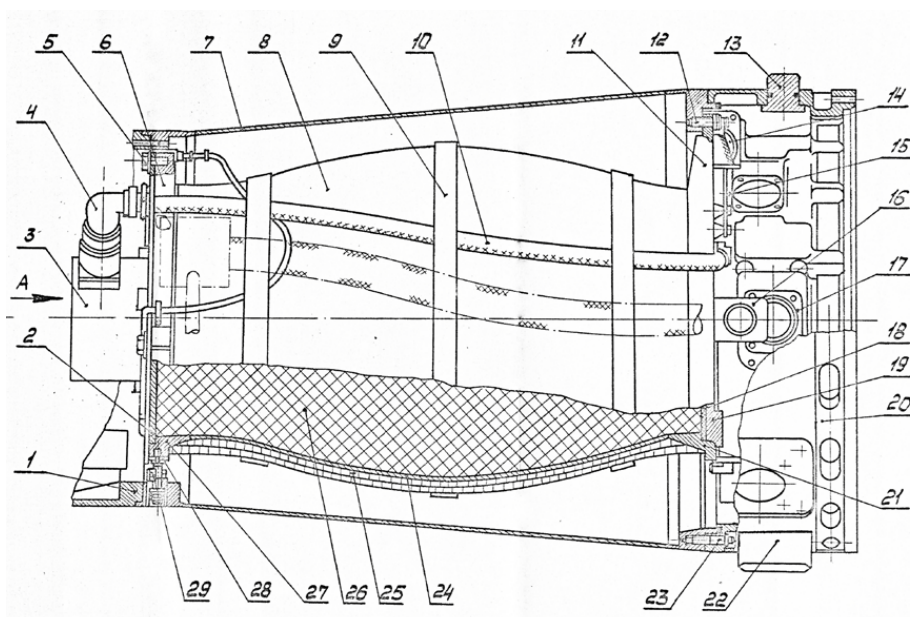
Рис. 66. Отсек №2 ракеты 9М38 (9М38М1). 7 – корпус отсека; 8 – корпус БЧ; 9 – бандаж; 24 – обечайка БЧ; 25 – поражающие элементы; 26 – разрывной заряд

На схеме БЧ (рис. 66) можно увидеть, осколки каких деталей, представляющие оболочки, несущие разные функции и расположенные напротив друг друга, могут входить в состав фрагмента. Это: корпус отсека №2 (поз. 7 рис. 66), корпус БЧ (поз. 8), бандаж (поз. 9), обечайка БЧ (поз. 24).

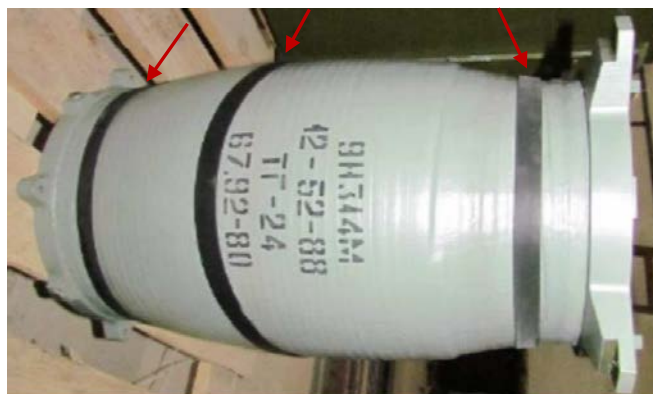
Рис. 67. Общий вид БЧ 9Н314М с тремя бандажами (указаны стрелками) на корпусе

На рис. 67 показан общий вид БЧ с тремя бандажами на корпусе.

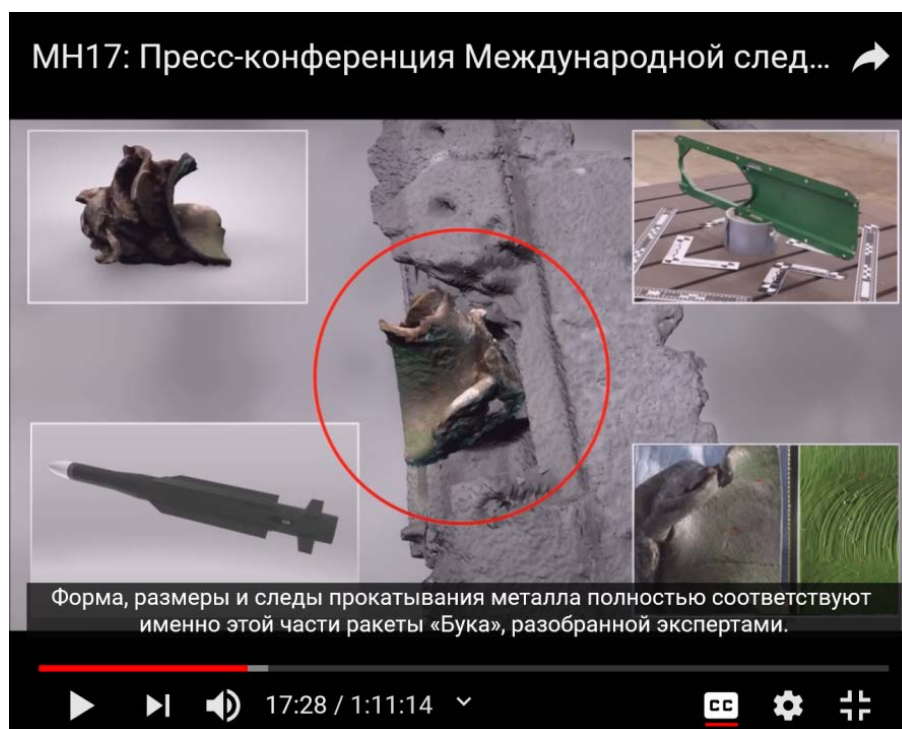
Рис. 70. Кадр [17:28/1:11:14](#) пресс-конференции ЛТ 28.09.2016

На рис. 70 приведен кадр, который, по мнению ЛТ, подтверждает принадлежность осколков, составляющих фрагмент, четвёртому отсеку ракеты. В правом верхнем углу кадра показано защитное устройство отрывного разъема четвёртого отсека (поз. 28 рис. 58), принимаемая ЛТ за деталь, из которой фрагмент образовался. Внизу кадра титр: «Форма, размеры и следы прокатывания металла полностью соответствуют именно этой части ракеты «Бука», разобранный экспертами».

На рис. 71 рядом размещены для сравнения две правые нижние фотографии рис. 65 и изображение фрагмента на рис. 70. Показаны на фотографиях три различных участка рамы, в которых якобы «застрял» один и тот же фрагмент. Но деформаций материала рамы от удара фрагментом на представленных участках рамы нет. На двух разных участках рамы («б», «в») фрагмент просто вложен на ровную поверхность, причём ориентирован он на фотографиях рис. 71 в разные стороны.
