# МН17. Боевое поражение 17.07.2014 кабины экипажа самолёта Боинг 777-200 9M-MRD двумя ракетами «воздух–воздух»

## Часть 1

В Донецкой области Украины 17.07.2014 произошло боевое поражение самолёта Боинг 777-200 9M-MRD. В авиационной катастрофе погибли 298 человек.

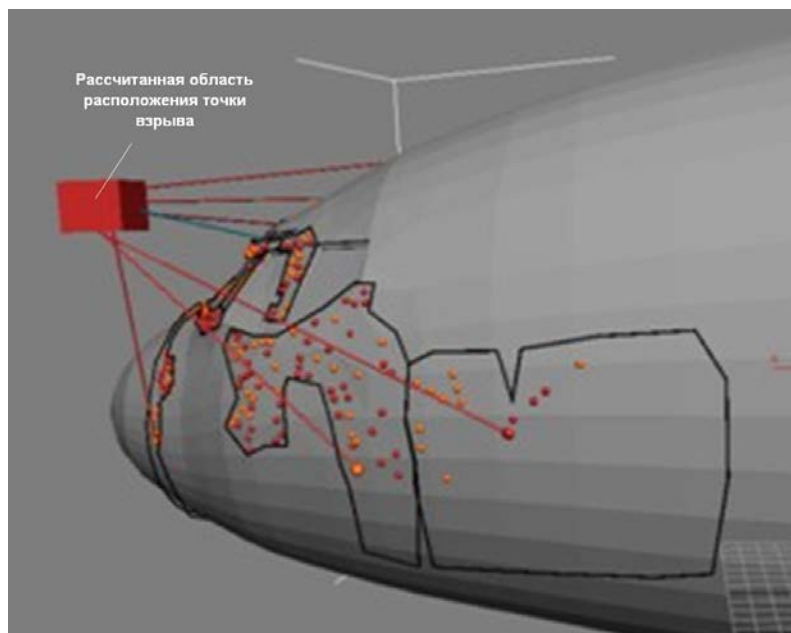
Рис. 9. Трехмерная интерпретация рассчитанной области расположения точки взрыва, приведенная в [Докладе](#). Взаимное расположение восстановленных траекторий поражающих элементов, образовавших касательные повреждения.

Определённое графически место взрыва ракеты возле окон кабины командира экипажа (рис. 3 – 6) хорошо совпадает с результатами расчёта этого места в упомянутом [Докладе](#) (рис. 9) и подтверждает факт подрыва на близком расстоянии (менее 2 м) от левой стороны кабины экипажа ракеты типа «воздух-воздух».

На рис. 3 – 6 и 9 видно, что поражающие элементы от подрыва ракеты слева возле окон кабины могли пробить обшивку с внешней стороны до верхней левой части кабины экипажа, но не могли нанести пробойны на верхней правой части. Тем не менее, на верхней правой части кабины поле накрытия обшивки с пробойнами имеется. Следовательно, образовалось **два поля накрытия кабины экипажа поражающими элементами от подрыва вблизи неё двух ракет «воздух-воздух».**

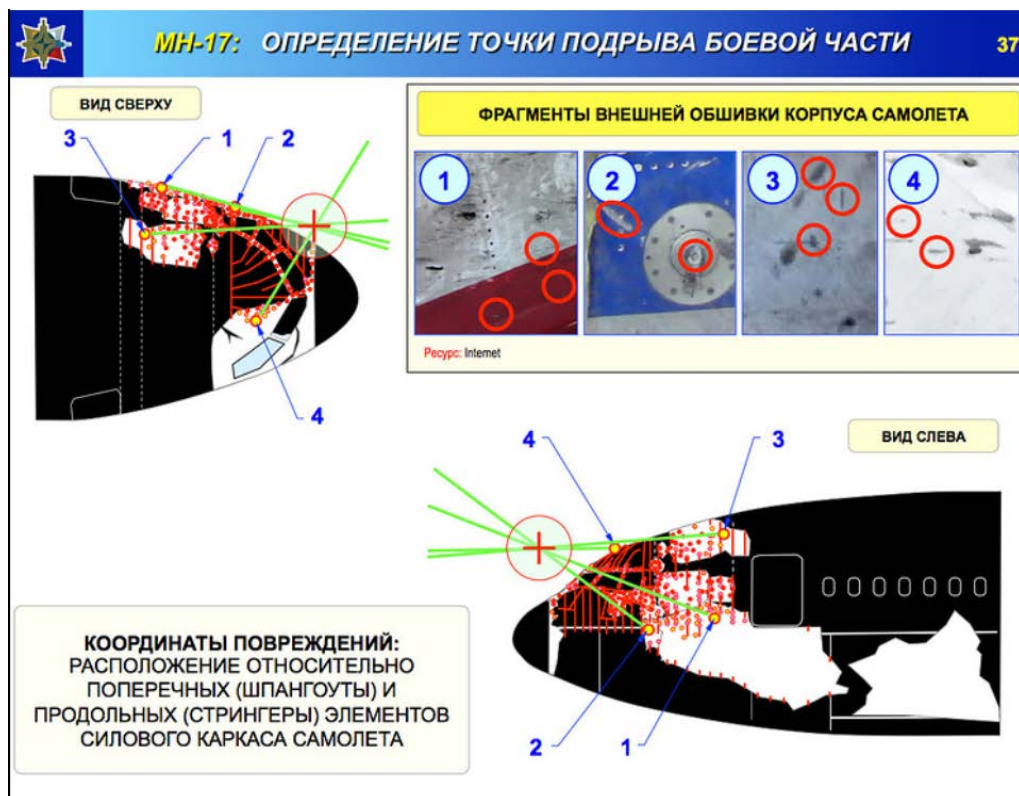
[Место подрыва](#) ракеты возле окон командира экипажа, определено также «Концерном ПВО «Алмаз-Антей» (рис. 11) и соответствует примерно месту подрыва ракеты, указанному на рис. 3 – 6 и 9.

Рис. 11. Слайд «Алмаз-Антея» с иллюстрацией точки подрыва возле окон командира экипажа

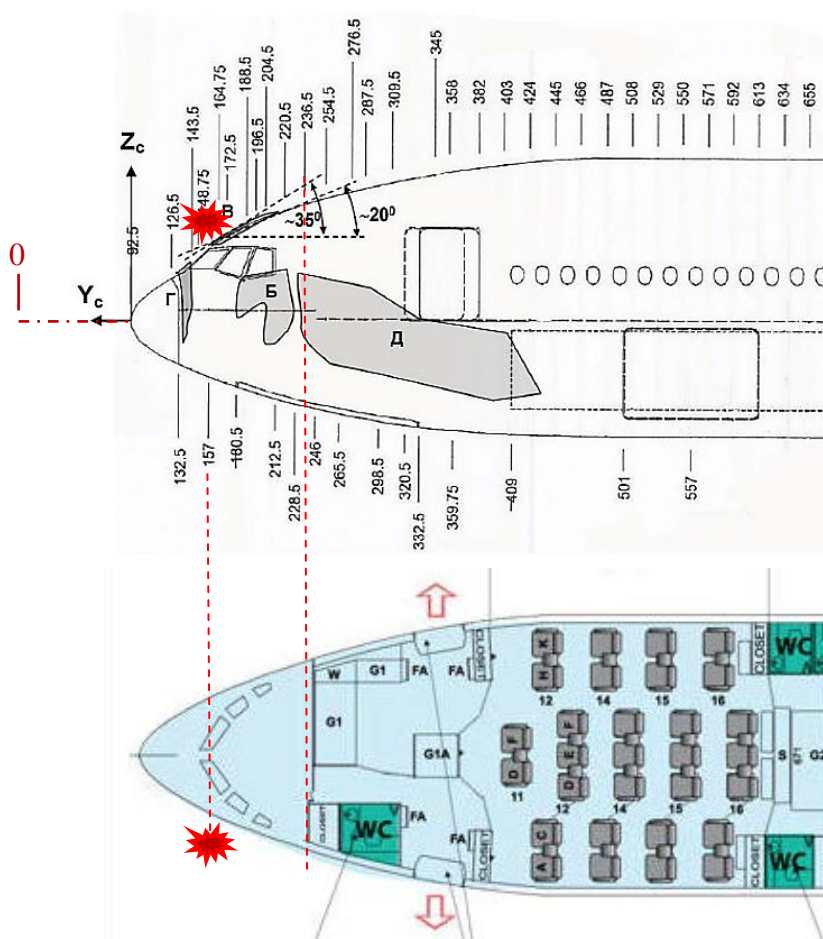
Для того чтобы ориентироваться в привязках пробоин и иных повреждений к конструкции самолёта, на рис. 12 показана схема расположения шпангоутов (поперечные силовые элементы) в передней части фюзеляжа. Схема расположения шпангоутов взята из [Доклада](#). Шпангоуты обозначены числами, соответст-

На схеме рис. 12 обозначено также в двух проекциях примерное место подрыва ракеты напротив шпангоута STA 157, определённое по результатам исследований **не зависимо друг от друга** «Концерном ПВО «Алмаз-Антей», в [Докладе](#) и вышеприведенного графического построения (рис. 1 – 6).

Рис. 12. Схема расположения шпангоутов в передней части фюзеляжа и примерное место подрыва ракеты «воздух-воздух» возле окон командира экипажа

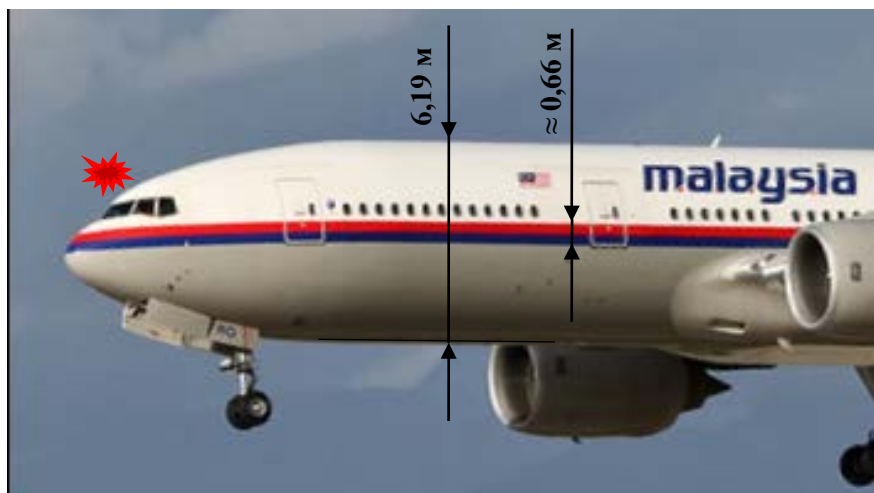
На рис. 13 показана передняя часть фюзеляжа с характерными размерами и примерным местом подрыва ракеты возле окон командира экипажа.

Рис. 13. Передняя часть фюзеляжа самолёта Боинг 777-200. Перед окнами левой части кабины обозначено примерное место подрыва ракеты «воздух-воздух»

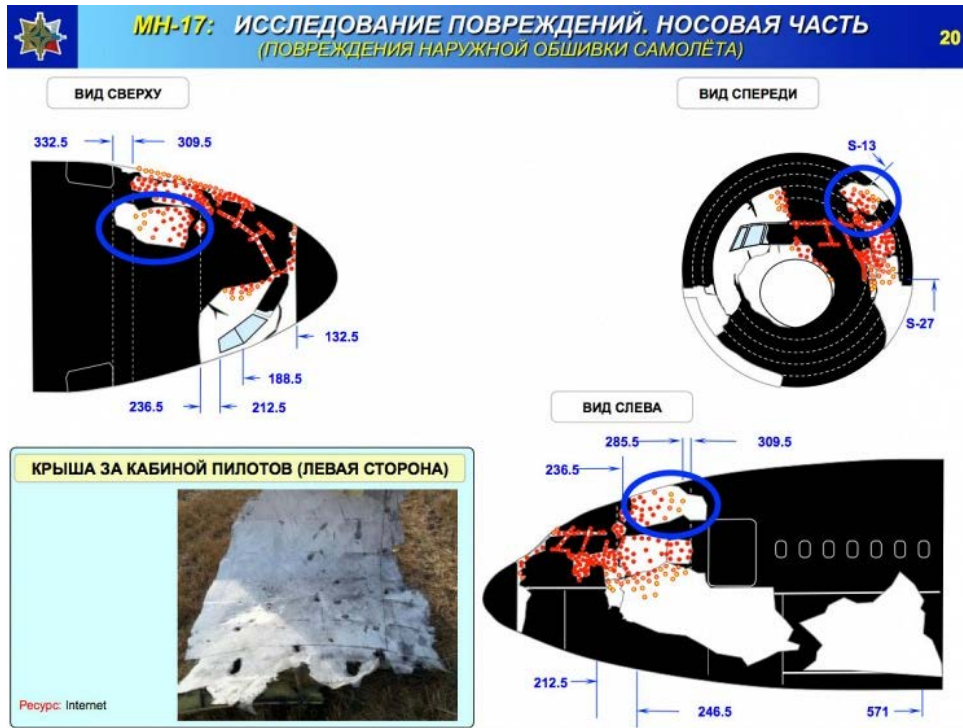
На слайдах №20 и №26 «Концерн ПВО «Алмаз-Антей» (рис. 14, 15) показано место расположения фрагмента обшивки в верхней левой передней части фюзеляжа за креслом командира экипажа. Фрагмент на слайде №20 обозначен как «крыша за кабиной пилотов (левая сторона)». Для краткости фрагмент будем называть «крыша». Этот фрагмент с силовыми элементами (шпангоуты и стрингеры) показан на рис. 16 и 17. Фрагмент интересен тем, что на нём отобразились два поля накрытия поражающими элементами. Одно поле характеризуется пробоинами в **стенках** шпангоутов от поражающих элементов, движущихся параллельно обшивке в сторону салона самолёта. Второе поле, – пробоины в **обшивке** фрагмента от подрыва за креслом левого лётчика над кабиной экипажа второй ракеты. Большое количество поражающих элементов от подрыва этой ракеты двигалось внутрь кабины экипажа.

На переднем шпангоуте «крыши» отчётливо видна маркировка STA 236,5, что позволяет определить место расположения фрагмента на самолёте: от стенки кабины до шпангоута примерно STA 309,5 (рис. 12, 14).

Рис. 14. Слайд №20 «Концерн ПВО «Алмаз-Антей» с обозначением в трёх проекциях места расположения фрагмента «крыша» на передней части фюзеляжа

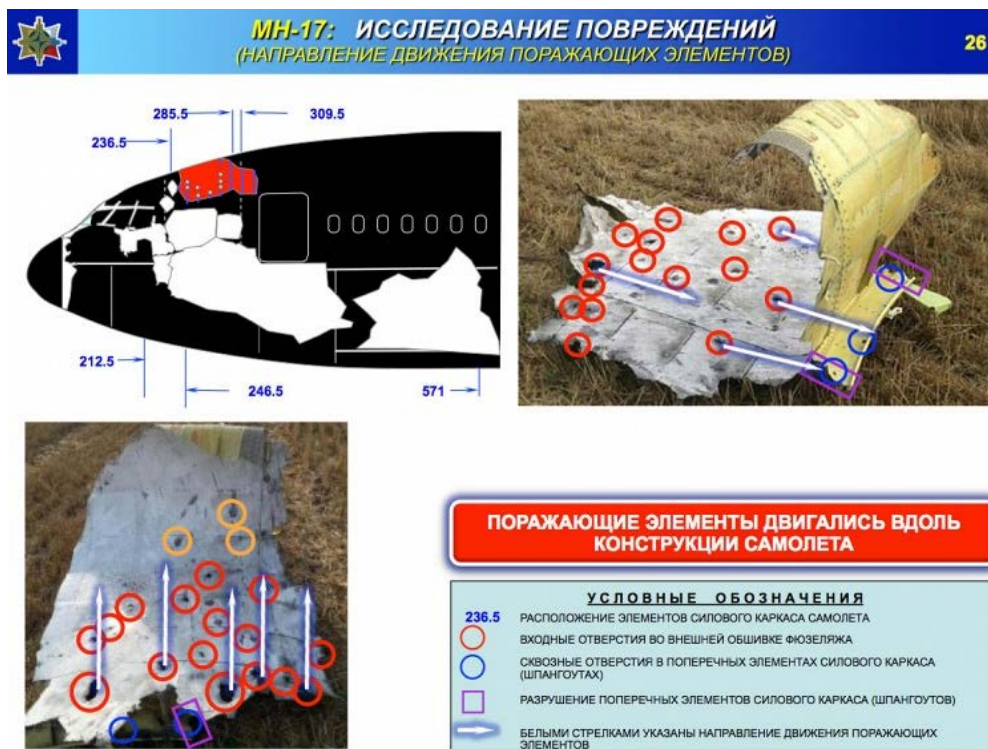
Рис. 15. Слайд №26 «Концерн ПВО «Алмаз-Антей», на котором ошибочно утверждается, что пробоины в обшивке «крыши» образовались от поражающих элементов, движущихся вдоль конструкции самолёта только в сторону пассажирского салона

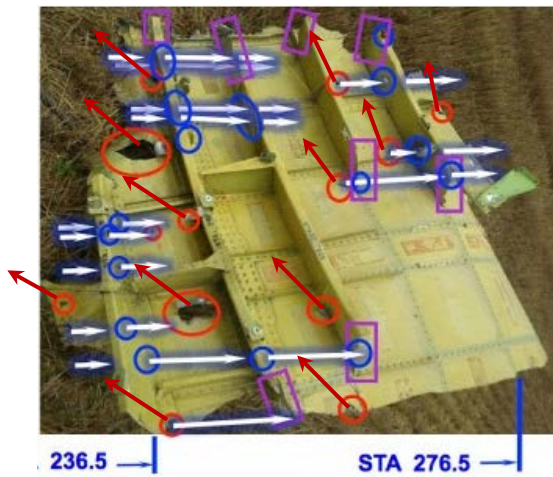
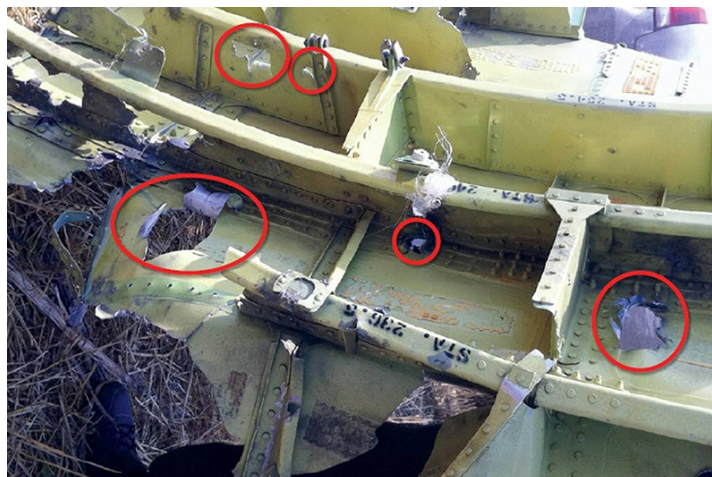
Figure 9: Part of the inside cockpit roof, indicating penetration with objects from outside.

Рис. 16. Вид на внутреннюю сторону «крыши» с силовыми элементами. а – фотография «крыши» взята со слайда №24 (рис. 19). б – фотография приведена в Предварительном отчёте DSB (Figure 9). Белыми стрелками (проставлены «Алмаз-Антеем») показано направление движения поражающих элементов в сторону салона с пробиванием стенок шпангоутов при движении параллельно обшивке. Красными стрелками показано примерное направление движения поражающих элементов снаружи внутрь через пробоины в обшивке в сторону кабины экипажа

На «крыше» хорошо различаются два поля накрытия поражающими элементами. От одной ракеты, подорвавшейся слева сверху возле окон, поражающие элементы двигались внутри под обшивкой практически параллельно ей, пробивая стенки шпангоутов в направлении салона самолёта (рис. 16, 18). От другой ракеты, подорвавшейся над «крышей», поток поражающих элементов пробивал обшивку «крыши» и обшивку перед ней сверху, в том числе и в направлении кабины.

На рис. 18а и 19 белыми стрелками показано направление движения сквозь шпангоуты в сторону салона **только** поражающих элементов от подрыва ракеты возле окон командира экипажа. Считается, что поражающие элементы пробили обшивку и поскольку напротив этих пробоин есть пробоины в шпангоутах, то это одно поле накрытия. В действительности, например, напротив пробоин **1**, **2**, и **3** стенка шпангоута STA 246 пробоин не имеет. Второе поле накрытия обозначилось пробоинами на обшивке «крыши», как указывается красными стрелками на рис. 16а.

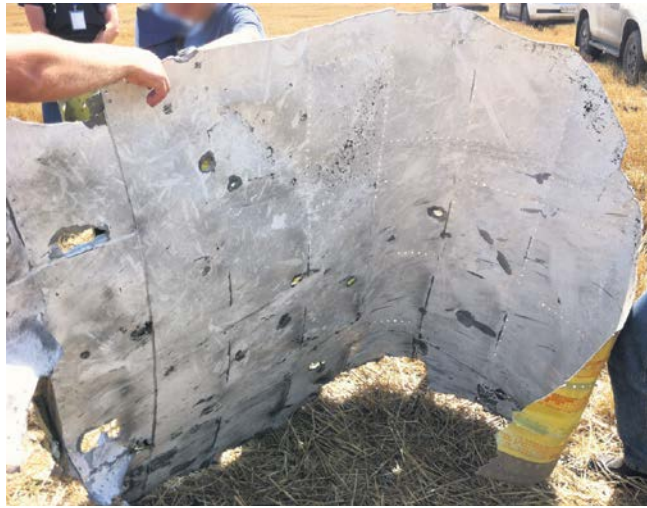
Figure 15: Upper left hand cockpit fuselage. (Source: DCA Malaysia)

На наружной поверхности обшивки «крыши» видны отложения копоти (рис. 17 и 18г), что свидетельствует о подрыве ракеты на малом расстоянии от неё.

Входные пробоины в обшивке «крыши», обозначенные на слайде №24 (рис. 19) красными овалами, не могли быть следствием подрыва ракеты вблизи окон левого лётчика, что хорошо видно на рис. 17, 20 и 21а. С внешней стороны «кры-

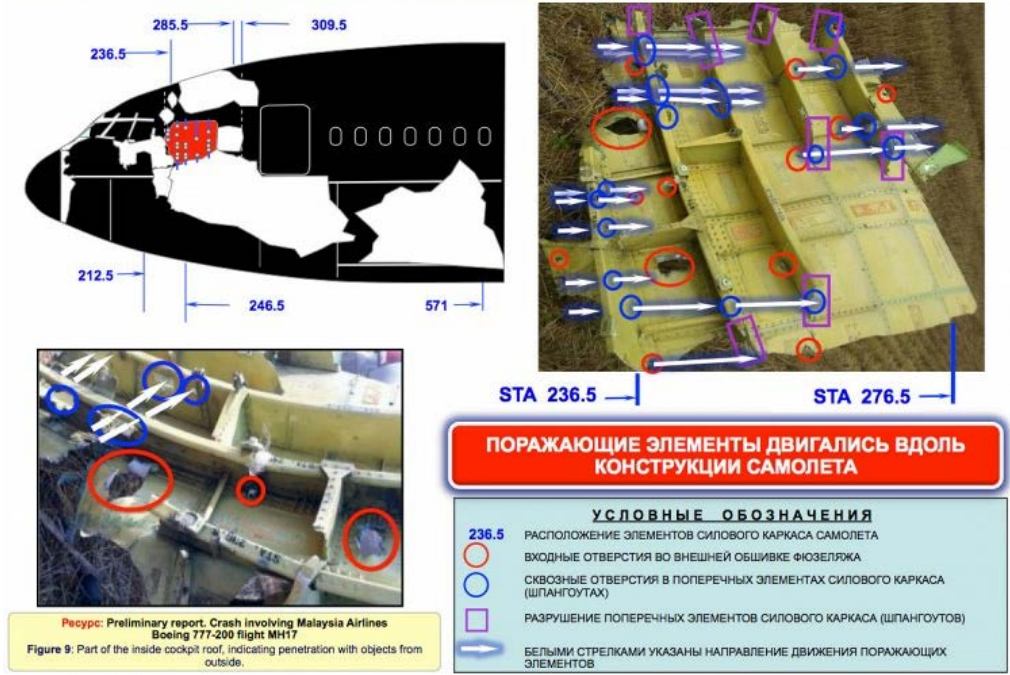
На слайде №24 (рис. 19) место «крыши» указано на схеме не правильно: не с левой стороны кабины на уровне окон и двери располагается «крыша», а слева сверху, как показано на слайде №20 (рис. 14). На слайде слева внизу указано, что фрагмент, – это «...cockpit roof ...», то есть, «крыша».

Рис. 19. На слайде №24 место «крыши» показано на схеме не правильно. Она находится выше фрагмента, выделенного на схеме красным цветом. Действительное место «крыши» показано на слайде №20 (рис. 14)

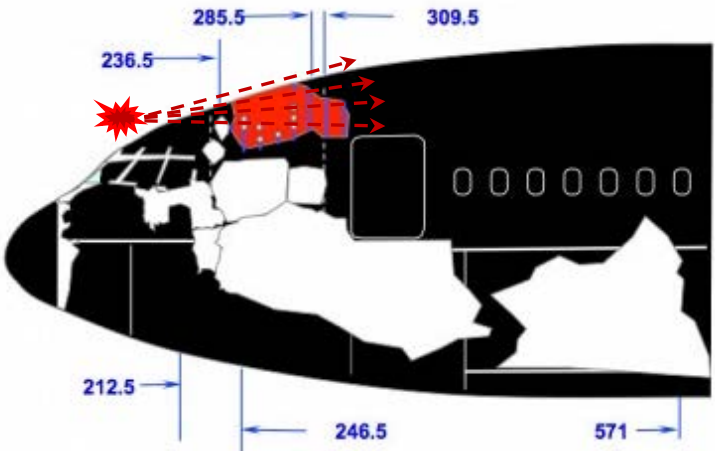
ши» траектории поражающих элементов от места подрыва ракеты возле окон проходят почти параллельно поверхности обшивки. На «крыше» с внешней стороны нет пробоин и следов повреждений по касательной от поражающих элементов. С внутренней стороны крыши поражающие элементы от подрыва ракеты у окон двигались примерно параллельно обшивке, пробивая стенки шпангоутов.

Рис. 20. Схема, поясняющая образование пробоин в стенках шпангоутов «крыши» от подрыва ракеты возле окон левого лётчика и не возможности образования пробоин на обшивке «крыши» от данной ракеты

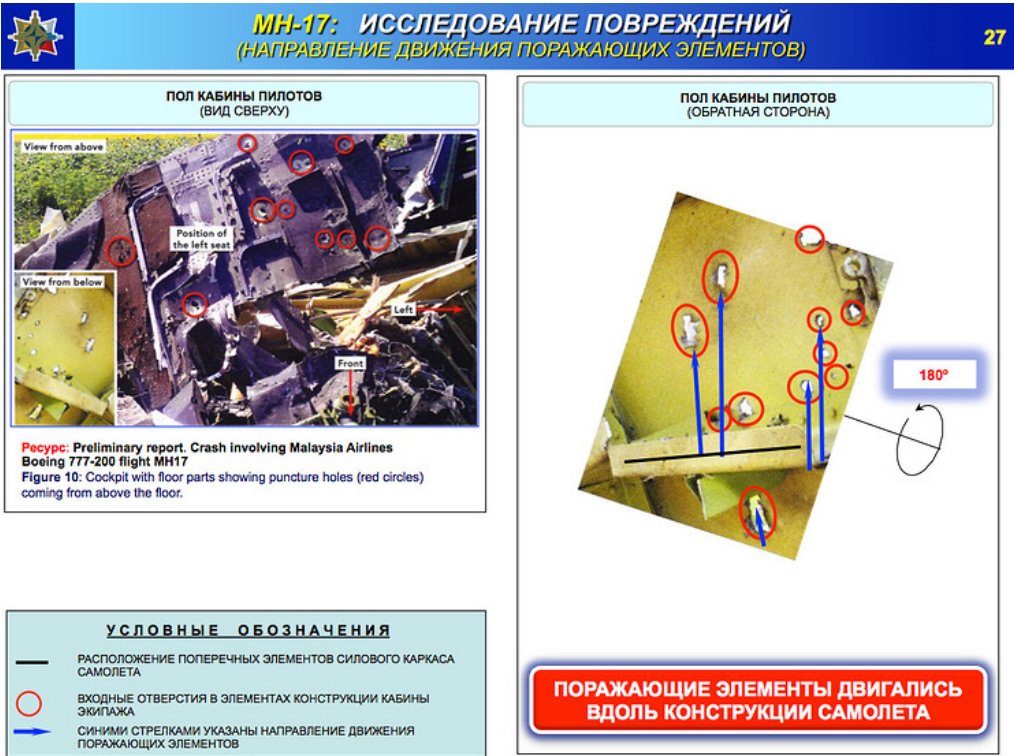
(рис. 30) в части характеристики движения поражающих элементов возле пола кабины.

Рис. 30. Слайд №27 «Алмаз-Антя», показанный на пресс-конференции 13.10.2015

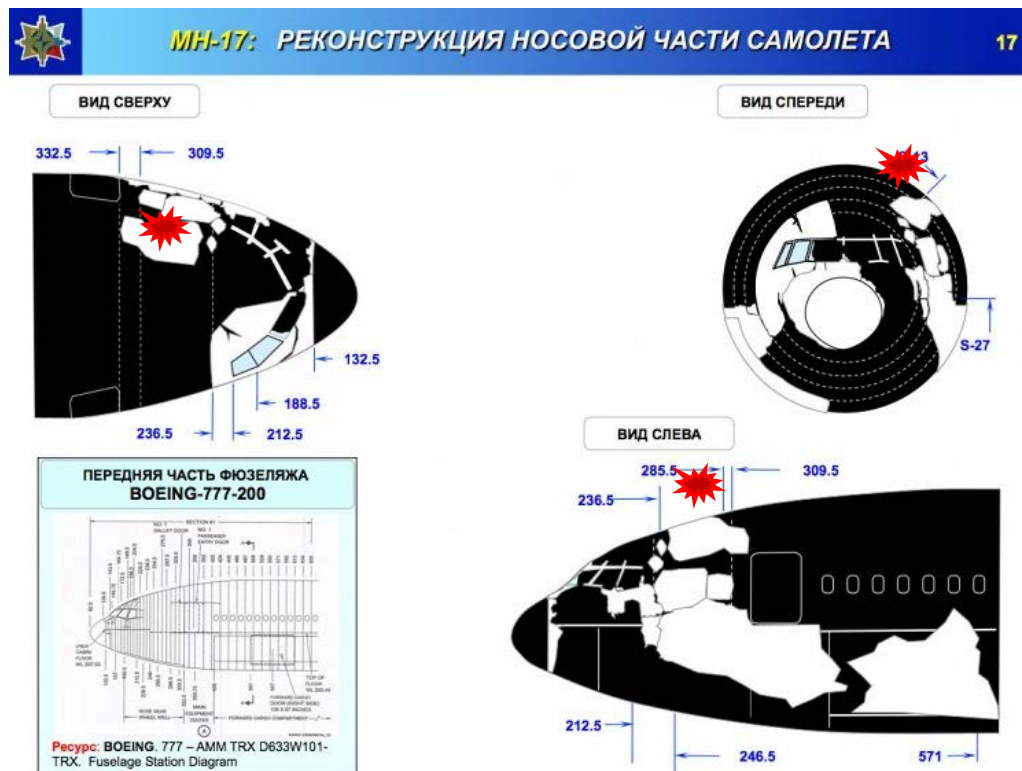
На рис. 34 нанесено на слайд «Алмаз-Антея» в трёх проекциях примерное место подрыва второй ракеты над «крышей» за креслом командира экипажа.

Рис. 34. Примерное место подрыва ракеты над «крышей» за креслом командира экипажа, нанесенное на слайд «Алмаз-Антея»

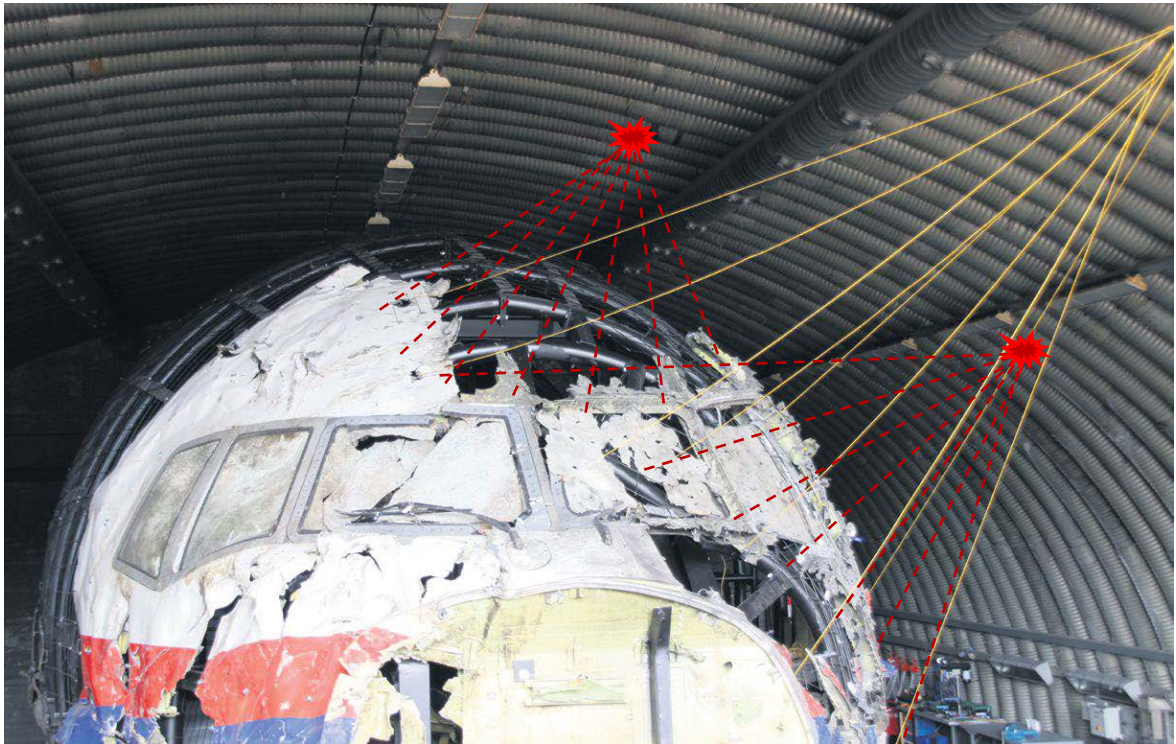
Примерное расположение мест подрыва двух ракет, образовавших два поля накрытия кабины экипажа поражающими элементами, показано на рис. 35, 36 и 37. Обе ракеты подорвались на расстоянии менее 2 м от кабины экипажа.

Рис. 35. Примерное расположение мест подрыва двух ракет «воздух-воздух», образовавших два поля накрытия кабины экипажа поражающими элементами. Натянутые шнуры жёлтого цвета: попытка комиссии DSB объяснить образование поля накрытия подрывом одной ракеты ЗРК типа БУК на достаточно большом расстоянии

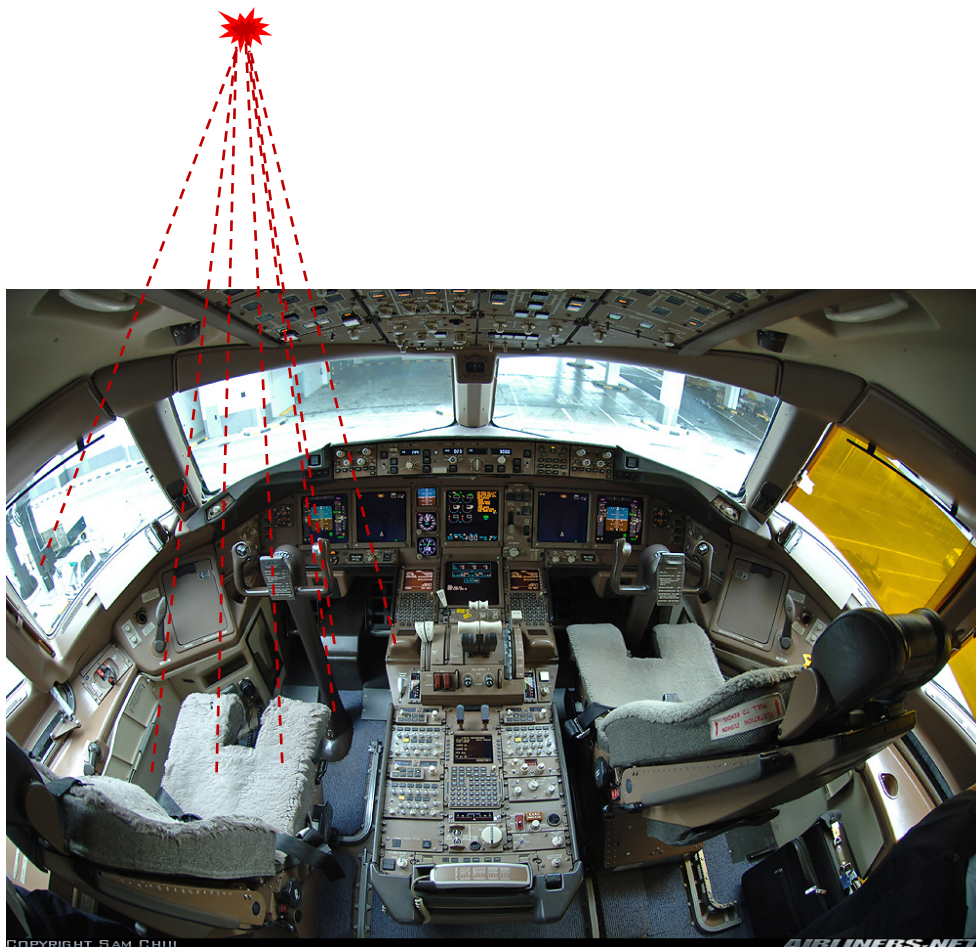
Рис. 36. Подрыв ракеты «воздух-воздух» над «крышей» кабины экипажа за левым креслом

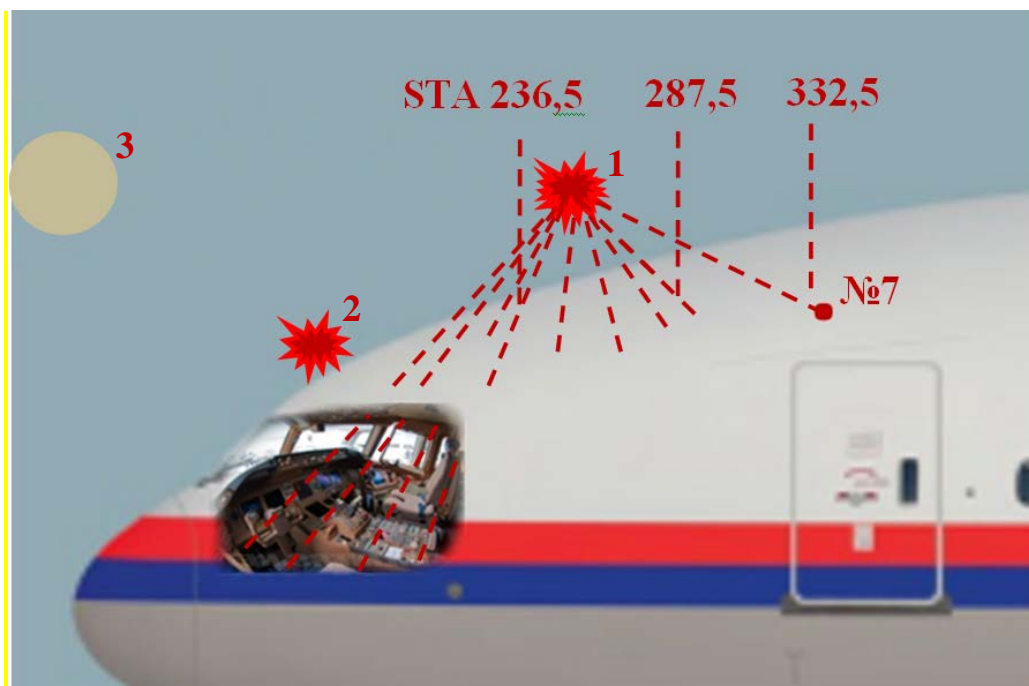
Рис. 37. Подрыв ракеты «воздух-воздух» над «крышей» кабины экипажа за левым креслом (1). 2 – подрыв ракеты возле окон. 3 – место подрыва ракеты ЗРК типа БУК в Окончательном отчёте DSB. №7 – крайняя пробоина во фрагменте «крыша 2» возле правой границы поля накрытия поражающими элементами

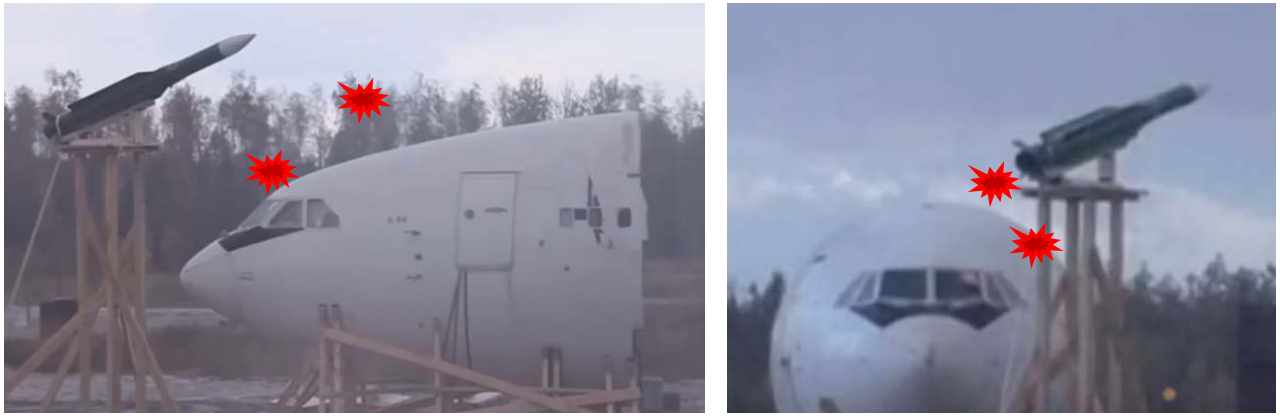
На рис. 38 приведены виды сбоку и спереди на кабину экипажа самолёта Ил-86, использованную «Алмаз-Антейем» в эксперименте. Диаметр фюзеляжа самолёта Ил-86 равен 6,08 м, – почти такой же, что и на самолёте Боинг 777-200 (6,19 м). На расстоянии примерно 4 м от кабины расположена БЧ в ракете ЗРК БУК. На фотографиях отмечены места подрыва двух ракет относительно модели (на расстоянии не более 2 м), определённые выше для подрыва возле кабины самолёта Боинг 777-200 ракет «воздух-воздух».

Рис. 38. Передняя секция самолёта Ил-86 и ракета 9М38М1 ЗРК БУК-М1, подготовленные к эксперименту «Алмаз-Антеем». Отмечены места подрыва двух ракет «воздух-воздух», определённые относительно кабины экипажа Боинга 777-200 9М-MRD

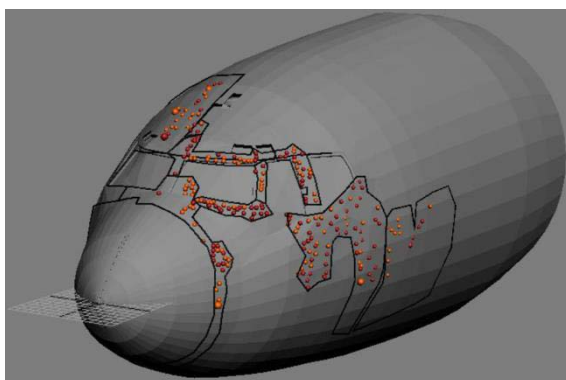
На рис. 41 показаны контуры фрагментов с боевыми повреждениями на кабине экипажа, которые были использованы для анализа в [Докладе](#). Большая площадь обшивки в верхней левой части кабины в месте, где должны находиться «крыша» и сопряжённые с ней фрагменты, отсутствует. А именно этот район кабины принял на себя основной поток поражающих элементов от второй ракеты, которые пробиты обшивку и далее двигались к креслу командира экипажа, к полу, к штурвальной колонке, к педальному узлу и другим деталям.

Рис. 41. Внешний вид модели передней части фюзеляжа самолета Боинг 777-200 с нанесенными контурами фрагментов с боевыми повреждениями (рисунок 5 [Доклада](#))

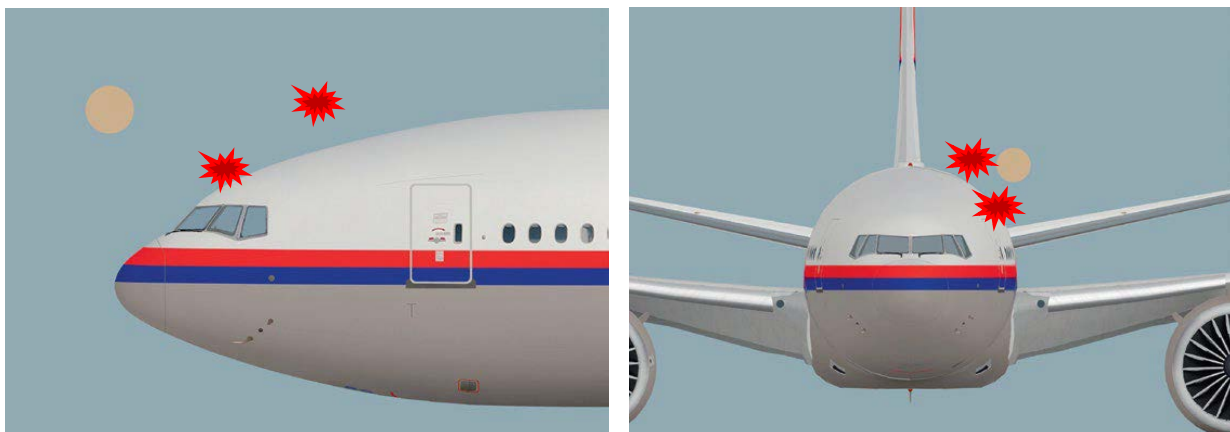
На рис. 42 в двух проекциях передней части самолёта жёлтым кругом показано место подрыва БЧ ракеты, приведенное в Окончательном отчёте DSB (*Figure 61: Simplified representation of the volume of space of the warhead detonation location ...*). На эти же проекции нанесено примерное место подрыва двух ракет «воздух-воздух», определённое в данной работе. Видно, что подрыв ракеты возле носа самолёта не может нанести пробоины на нижней части штурвальной колонки сзади и справа

(рис. 31), на педальном узле (рис. 32) и на полу кабины с потоком поражающих элементов от «крыши» вперёд в пол (рис. 28, 29, 36, 37).

Рис. 42. Место подрыва БЧ ракеты ЗРК БУК-М1, приведенное в Окончательном отчёте DSB (жёлтый круг), и места подрыва двух ракет класса «воздух-воздух», определённые в данной работе
