Объявлено на слушании коллегии по множественным уголовным делам Окружного суда Гааги 21 декабря 2021 года.

3.5 Сбитие МН17 из Бук-ТЕЛАР

3.5.3 МН17 поражен ракетой "Бук"

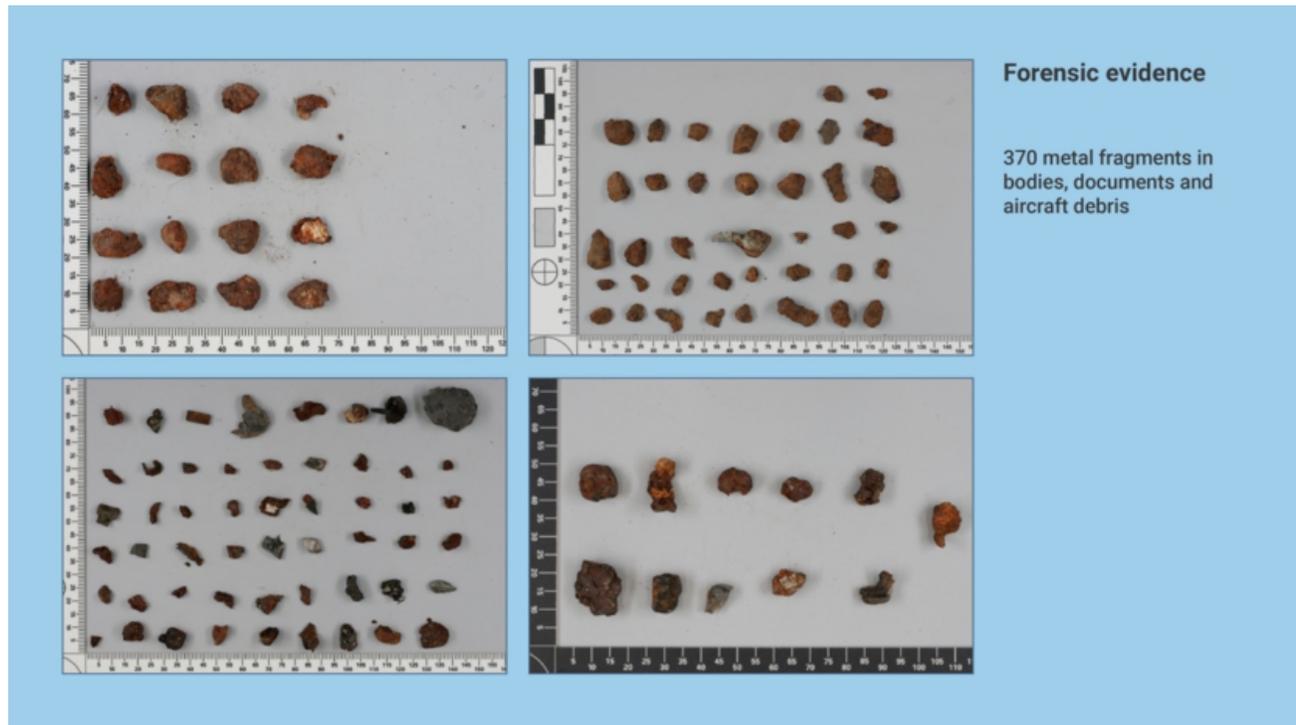
В телах погибших, полетных документах и обломках было обнаружено 370 фрагментов.

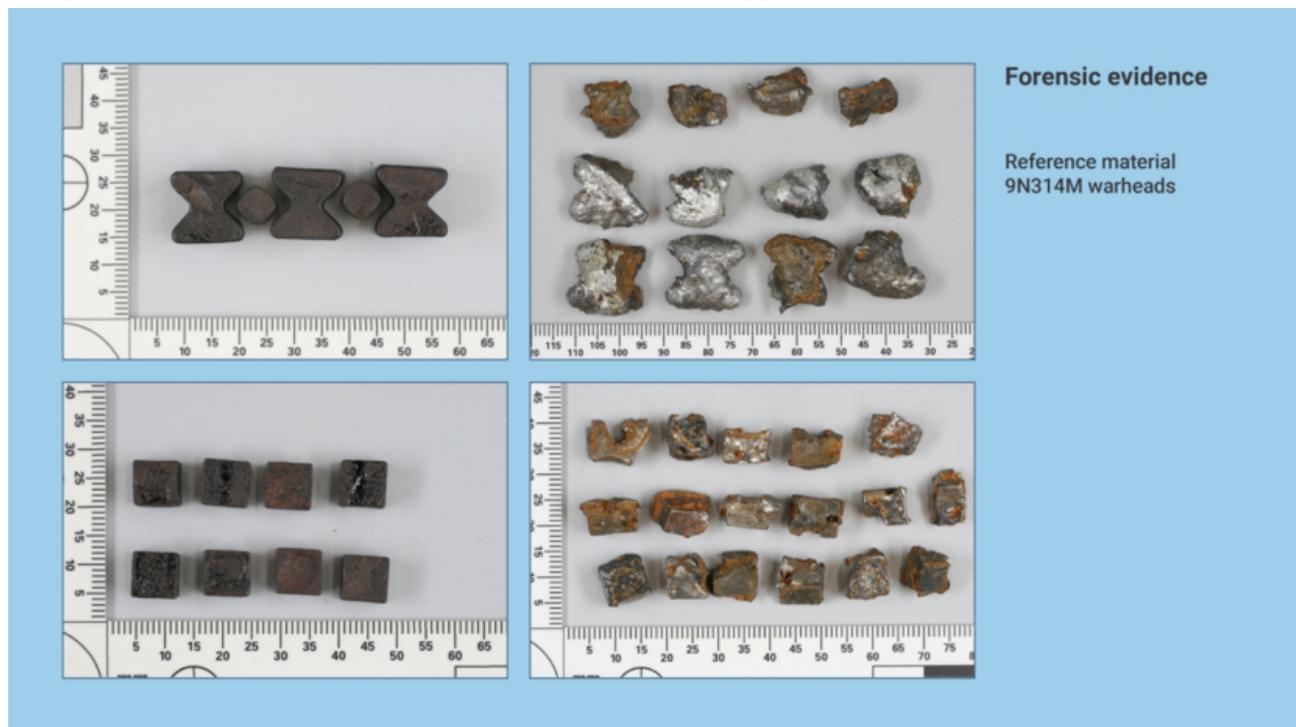
NFI выбрало некоторые из них для дальнейшего расследования. Затем эти фрагменты сравнивали с фрагментами шести боеголовок 9N314M, включая фрагменты, обнаруженные после ареновых испытаний в Украине и Финляндии. Всего было исследовано 195 фрагментов.

- все исследованные фрагменты изготовлены из нелегированной стали и имеют элементный состав железа с небольшим содержанием кремния, хрома, марганца и меди;
- все эти фрагменты получают путем резки, распиливания или рубки из прутков из горячекатаной низкоуглеродистой ферритной стали с последующей пескоструйной обработкой и ополаскиванием или другой обработкой фосфорной и / или серной кислотой;
- все исследованные фрагменты имеют микроструктуру, которая в значительной степени определяется сжатием стали во время взрыва, ударом в самолете и нагревом краев в результате взрыва и удара.

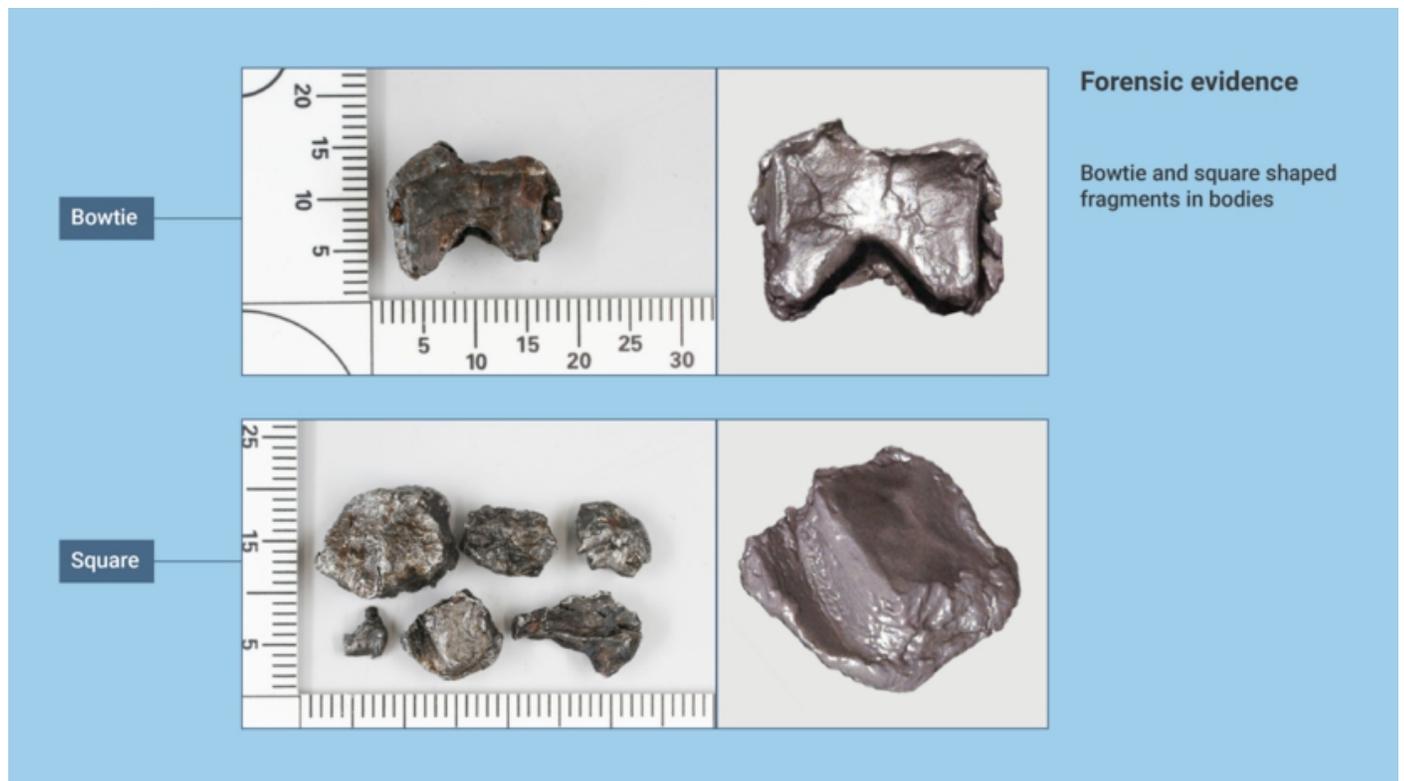
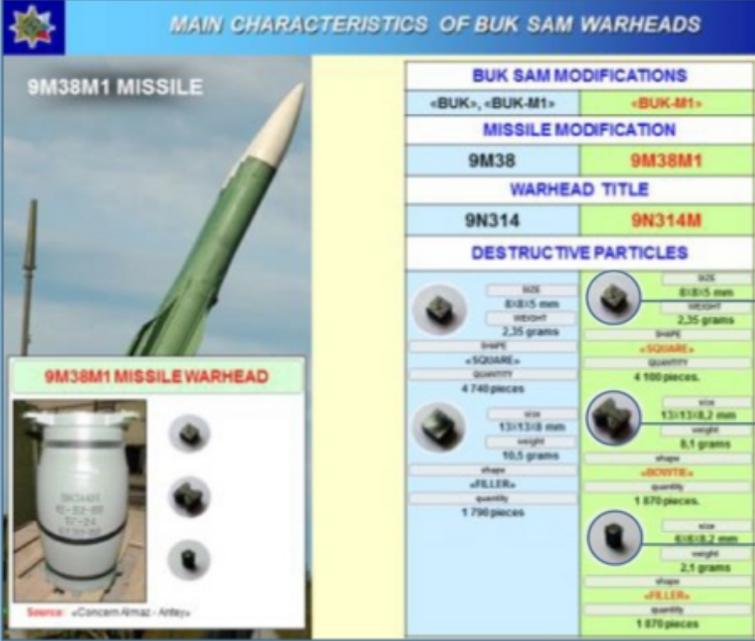
Кроме того, NFI отмечает, что исследованные фрагменты имеют три узнаваемых формы: бабочки, плитки и стержни. Судя по фотографиям судебно-медицинской экспертизы и изображениям микрокомпьютерной томографии, полученным из NFI, два из этих фрагментов, исследованных NFI, также отчетливо распознаются неспециалистом как фрагмент в форме бабочки и плитки. Мы видим это здесь.

Российская Федерация и «Алмаз-Антей» предоставили информацию о форме и размерах осколков от боевой части 9Н314М. Размер бабочки составляет приблизительно 13 x 13 x 8 мм, размер плитки - приблизительно 8 x 8 x 5 мм, а размер планки - 6 x 6 x 8 мм. Эти размеры практически соответствуют размерам осколков, определенным ЛТ при выводе из эксплуатации боевой части 9Н314М в Украине. На фотографиях, которые мы сейчас показываем, видно, что найденные бабочка и плитка имеют почти такие же размеры, как и фрагменты такой же формы в боевой части 9Н314М ракеты «Бук». Кроме того, они напоминают бабочек и плитки, закрепленные после испытаний на аренах в Финляндии и Украине.

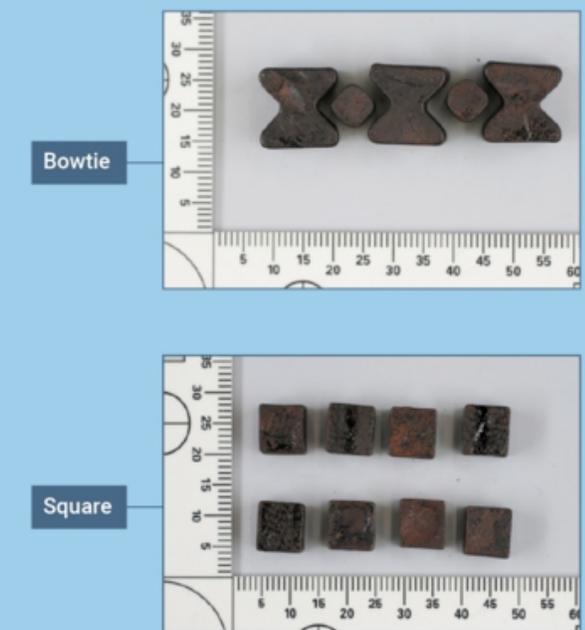
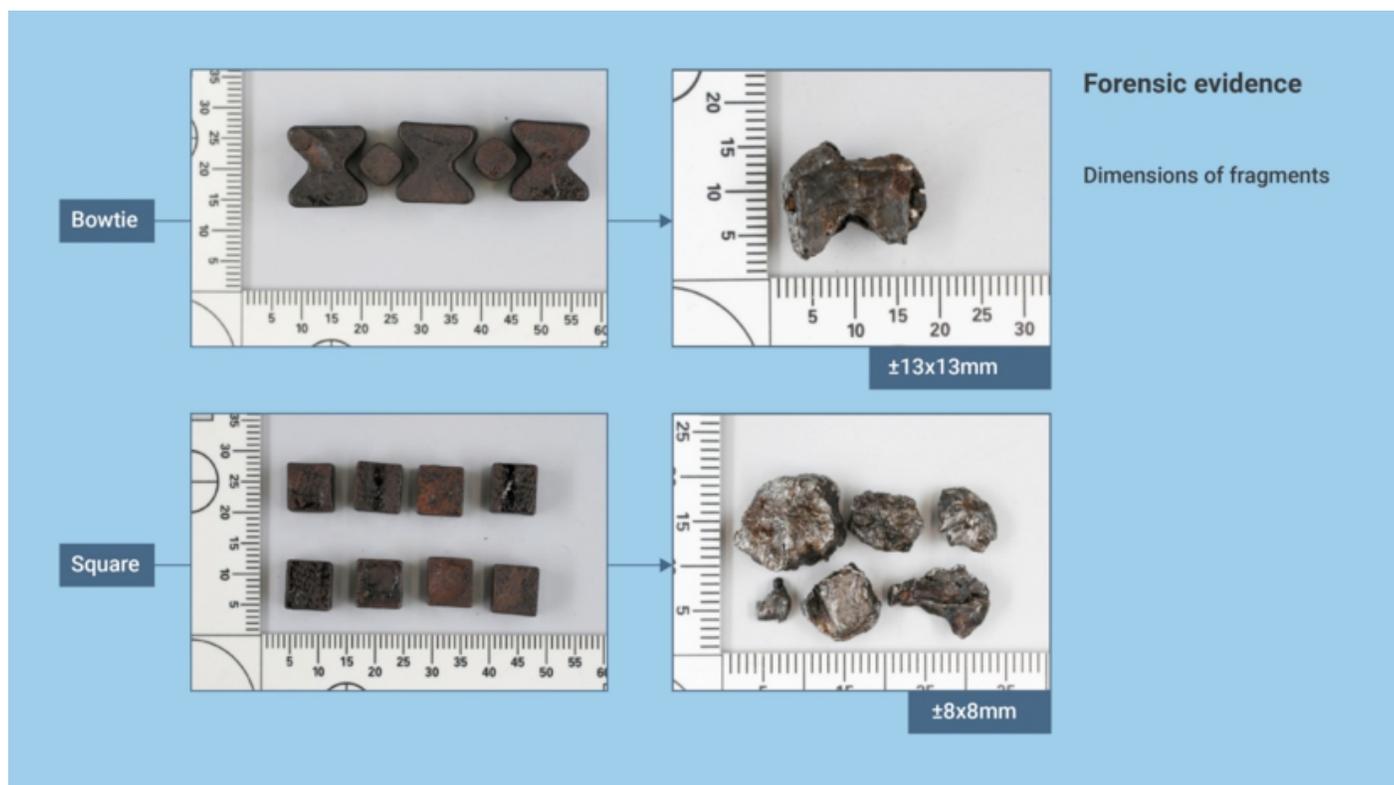
Эти два специфических фрагмента были обнаружены в телах двух членов экипажа:
 i. бабочка в теле капитана команды А;
 II. плитка в теле первого помощника команды А.

На этих фрагментах были обнаружены слои (расплавленного) стекла кабины. По данным NFI, это можно объяснить только тем, что осколки попали извне самолета.

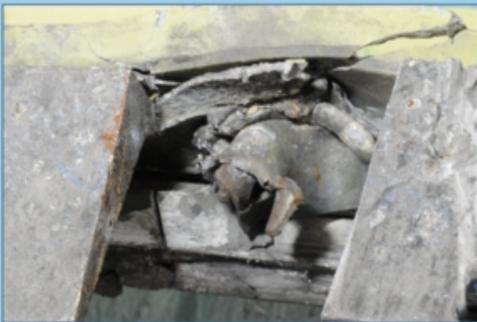
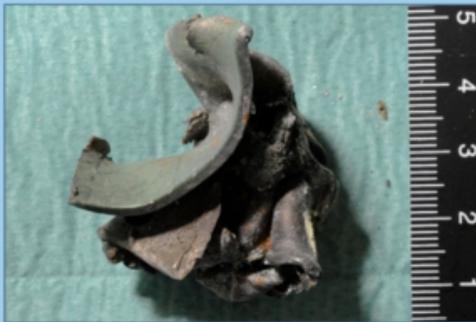
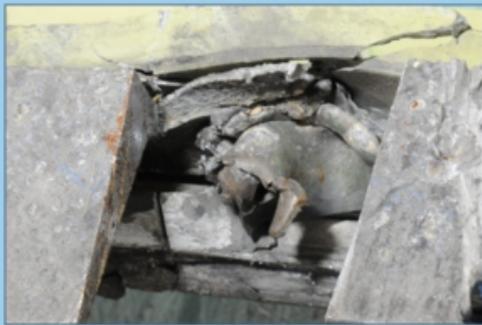
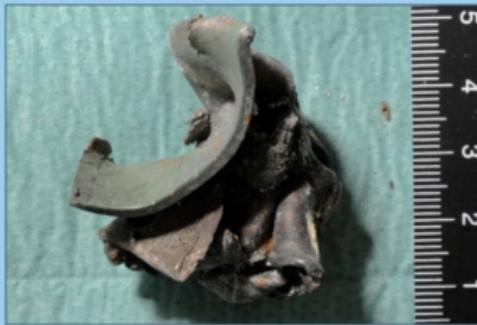
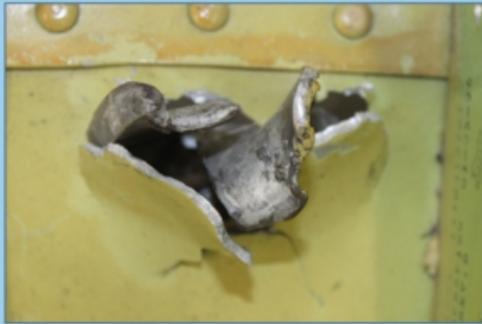
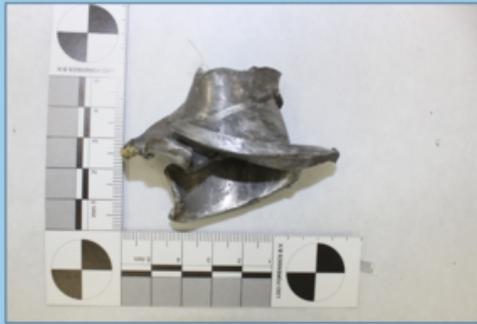
Metal pieces in frame and cockpit window frame

Посторонний материал в виде куска нержавеющей стали (AAGK3338NL) был обнаружен в куске фермы на левой стороне кабины. В канавке левого окна кабины был обнаружен темно-зеленый скрученный кусок металла (AAHZ3650NL). Обе части были плотно зажаты в обломках самолета. В файле эти части также называются «опорой» (от рамы) и «зеленой опорой» (от скидки). NFI удалил эти детали из обломков с помощью пилы, после чего пробка была распилена от стропила на три части. Впоследствии все части были исследованы NFI и судебно-медицинскими экспертами Федеральной полиции Австралии (AFP). Теперь мы сначала рассмотрим расследование NFI.

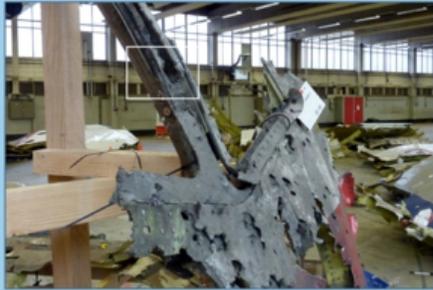
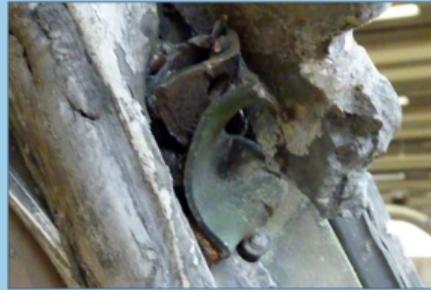
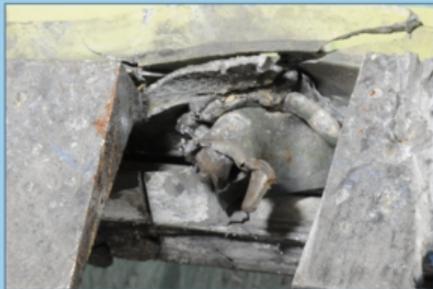
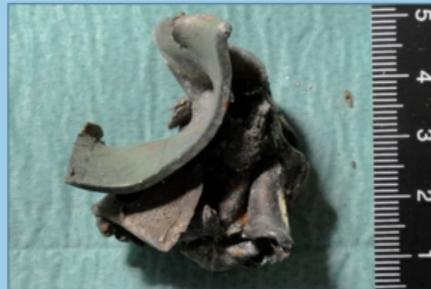
Green metal piece from cockpit window frame

Во-первых, AFP измерил и описал вес, форму, цвет и размеры. Затем было определено, что вилка магнитная. Кроме того, было отмечено, что эта заглушка имеет рваные края, следы механической обработки, гладкие поверхности, обработанное отверстие и «загнутые» края.

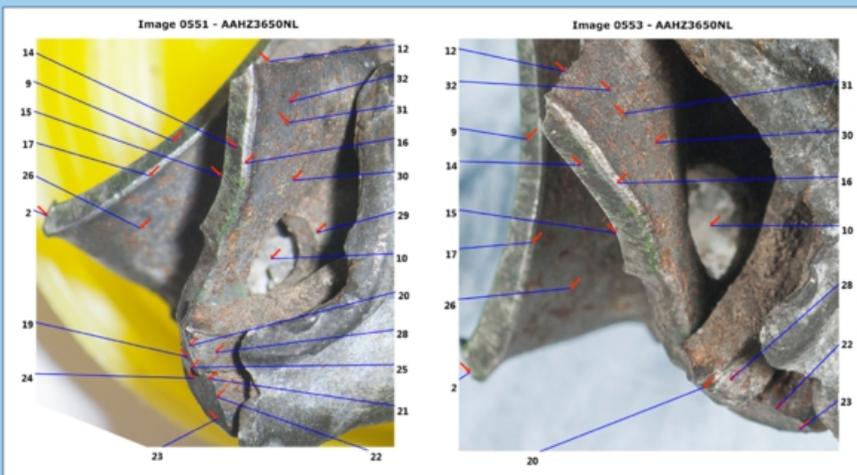
Green metal piece from cockpit window frame:
32 physical characteristics

Всего AFP выявило 32 точки, по которым винт можно сравнить с эталонным материалом, состоящим из опорной плиты 9M38 и ракеты 9M38M1.

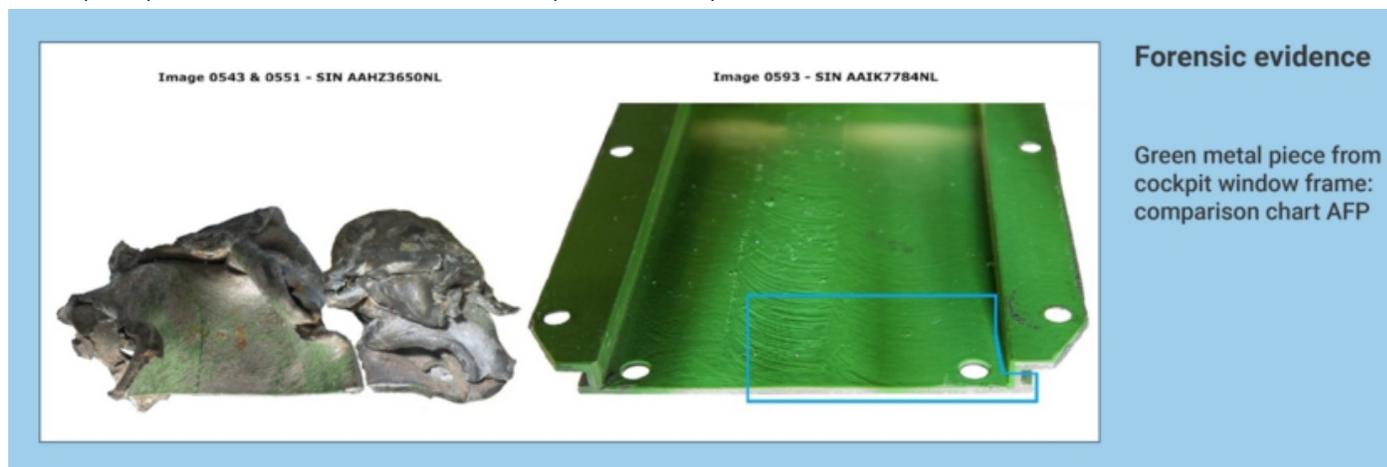
Слева от него находится предварительно сформированное отверстие (№10), которое на этой фотографии

справочного материала видно только как световое пятно, но его можно увидеть в реальной жизни и было описано ответственным за доклад. Вы также можете увидеть предварительно сформированный край (# 14) с закругленными сторонами (# 15 и # 16).

Что касается зелено-серебряной пластины винта от скидки, AFP заключает, что изначально они были одним элементом и что внешние характеристики этого винта соответствуют определенной части опорной пластины эталонных ракет 9M38 и 9M38M1.

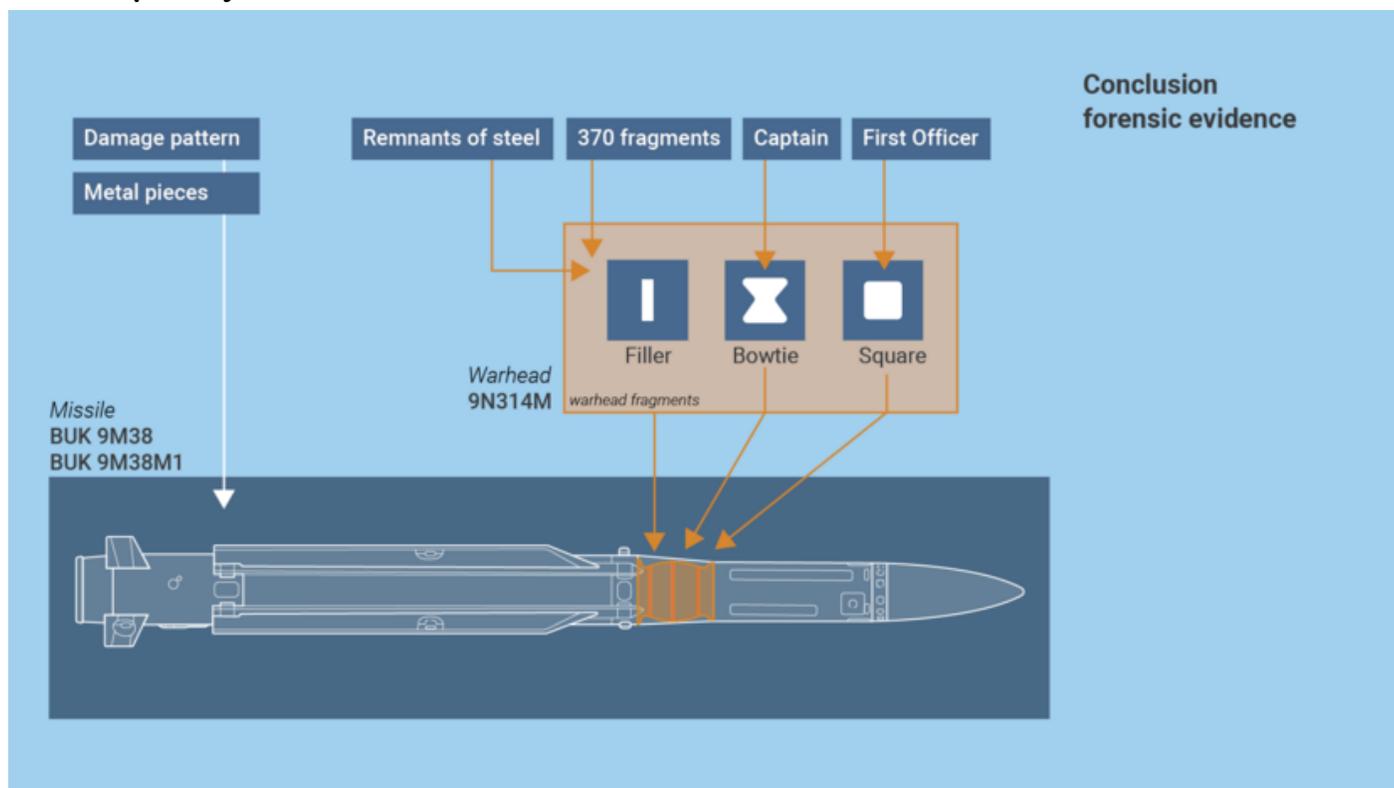
На этом завершается криминалистический круг: картина повреждений с сотнями мелких и крупных отверстий и воронок соответствует детонации боеголовки ракеты «Бук» в районе МН17. Мы называем это структурой повреждений. Остатки стали в этих отверстиях и воронках имеют тот же элементный состав, что и фрагменты боеголовки от ракеты «Бук». На снимке это остатки стали. В обломках МН17 и телах погибших обнаружено 370 стальных осколков, которые по форме, элементному составу, микроструктуре и производственному процессу соответствуют осколкам от боевых частей ракеты «Бук». Мы видим это и здесь. На некоторых из этих фрагментов были обнаружены стекла кабины экипажа. В телах капитана и первого офицера были обнаружены фрагменты, которые NFI признали бабочкой и плиткой. Он же галстук-бабочка и квадрат. По данным Алмаз-Антей, осколки в форме бабочки встречаются только в боеголовке 9Н314М, и эксперты RMA и NLR согласны с этим. Здесь вы можете увидеть, где находится эта боеголовка в ракете. Все эксперты также подтверждают, что боеголовка 9Н314М подходит как для ракет 9М38, так и 9М38М1. Части этих ракет были обнаружены зажатыми в обломках МН17. Я только что обсудил два из них. Вы видите их здесь как «металлические части» на картинке. По результатам судебно-медицинской экспертизы, ко всем этим результатам подходит только один вывод: МН17 был сбит ракетой «Бук». Все эксперты также подтверждают, что боеголовка 9Н314М подходит как для ракет 9М38, так и 9М38М1. Части этих ракет были обнаружены зажатыми в обломках МН17. Я только что обсудил два из них. Вы видите их здесь как «металлические части» на картинке. По
