ПРОЕКТ ЗАКЛЮЧИТЕЛЬНОГО ОТЧЕТА

Крушение Малайзии

777-200, 9М-МРД,

рейс МН17

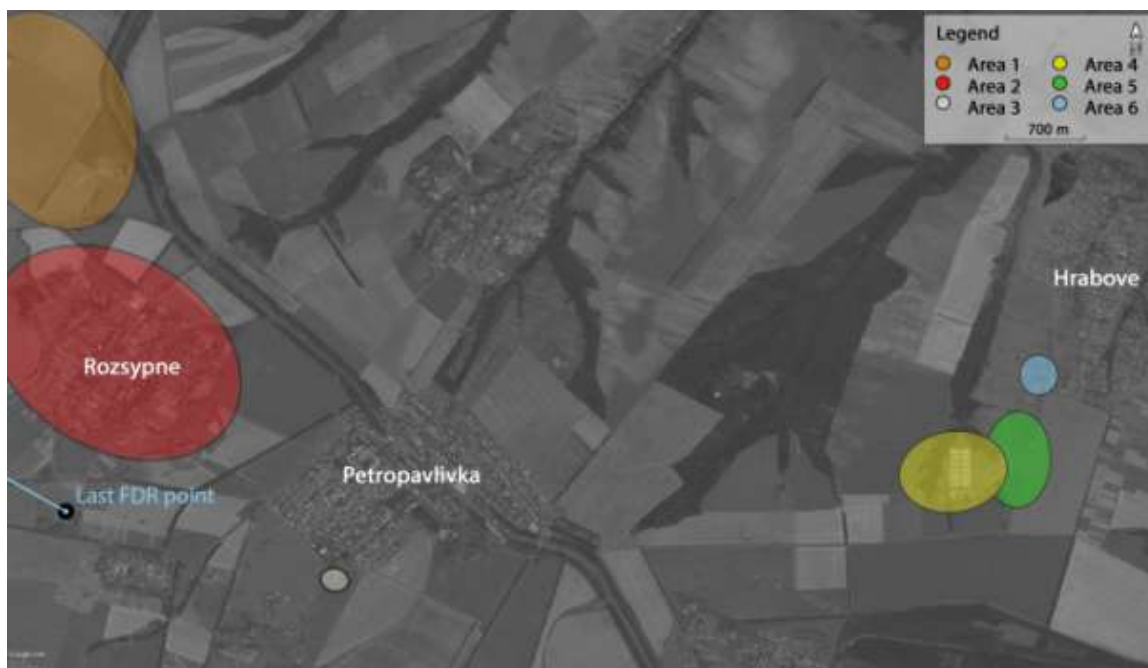
33 Обломки самолета были идентифицированы в шести районах сосредоточения к
34 западу и юго-западу от села Грабово, на площади около 50 км.2. На рис. 12
35 показано географическое положение шести зон крушения. У каждого места
36 крушения есть сопутствующий цвет, изображенный на рисунки 13 и 14.

Рисунок 12 – Обзор зон обломков с частями обломков

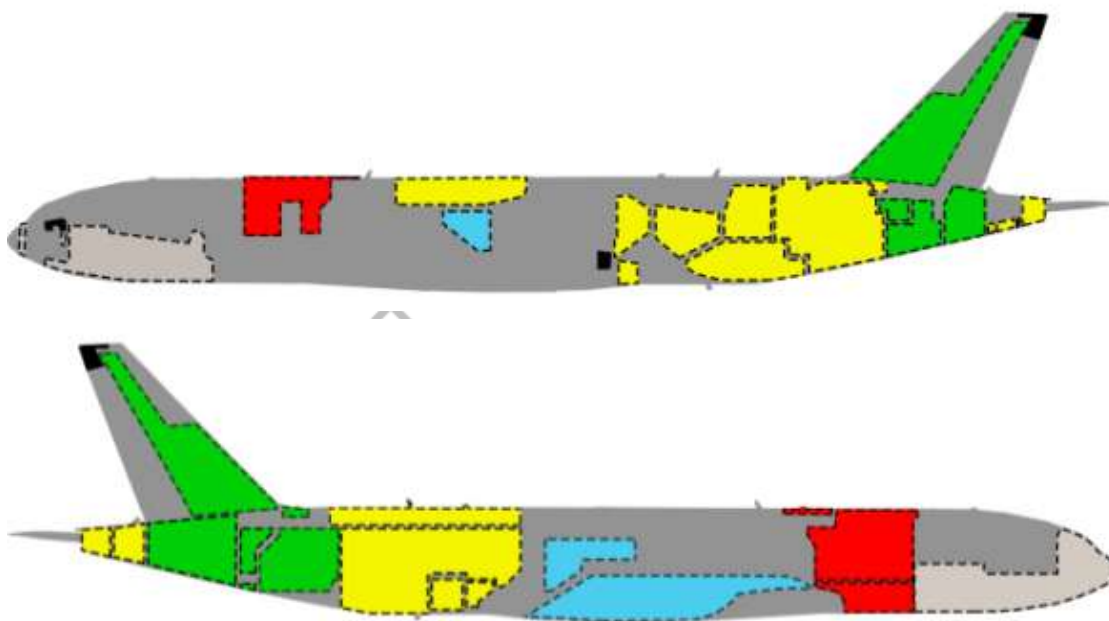
Рисунок 13 – Вид сбоку слева и справа. идентификация обломков, извлеченных из мест крушения (Источник: DSB)

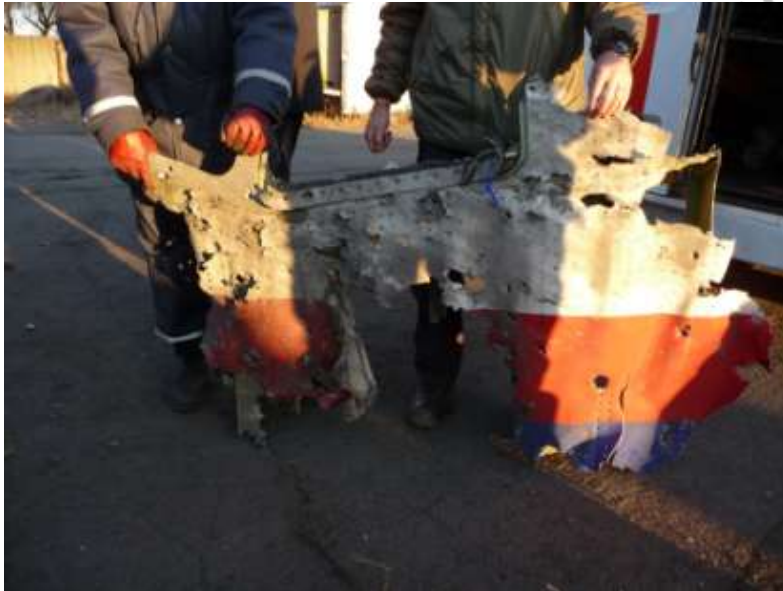
9 Фюзеляж, идущий от левого борта кабины, располагался у обочины дороги, в
 10 центральном районе района 2, село Петропавловка. Жители села сообщили,
 11 что обломки были перемещены для ускорения поисково-восстановительных
 12 работ (Рисунок 19). На фюзеляже имелись многочисленные проколы и
 13 питтинги, а также следы копоти. Шпангоуты на внутренней стороне
 14 фюзеляжа были срезаны.

17 *Рис. 19 – Передача левого окна кабины экипажа в ДСБ членами СЧС.*

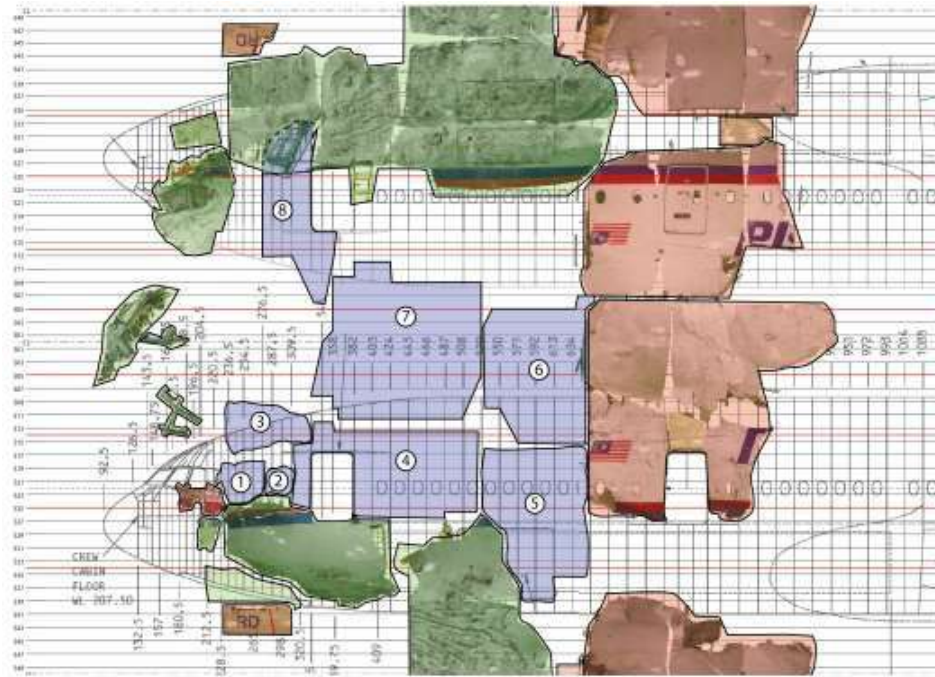
- 27
- 28 Для носовой части фюзеляжа примерно до STA1032 была сделана цифровая двумерная
29 реконструкция. Подход заключался в том, чтобы сначала создать сетку, состоящую из всех
30 шпангоутов фюзеляжа и позиций ребер жесткости. Впоследствии фотографии структурных
31 частей на зеленом экране были размещены на сетке с правильным масштабом и
32 ориентацией. Результирующее окончательное изображение показано на рисунке 52.

1
 2 *Рисунок 52 – Реконструкция сетки внешней обшивки носовой части фюзеляжа. Наложенный*
 3 *контур указывает приблизительную границу изделия до его разборки для транспортировки в*
 4 *Нидерланды. Цвет указывает на место крушения.*

5
 6 *Примечание:*
 7 *Ненайденные части выделены синим цветом и были реконструированы на основе фотографий*
 8 *с места аварии. Часть А обозначает кусок кожи, прикрепленный к отсеку передней стойки*
 9 *шасси, фотографии которого недоступны. На всех видны разрывы и шелушение.*
 10 *Внимательное изучение имеющихся частей обломков не выявило признаков ранее*
 11 *существовавших структурных дефектов (таких как усталость, коррозия или механические*
 12 *повреждения), которые могли бы способствовать разрушению в полете.*
