Имя файла: Руководство по решению проблем с ручной регулировкой спинок сидений автомобилей Jetta

Неисправность: Возникла проблема с ручной регулировкой спинки переднего сиденья.

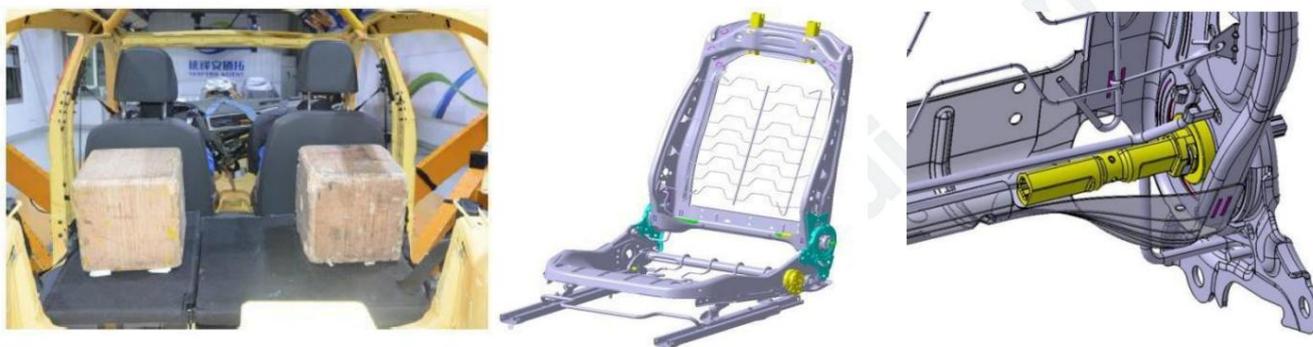
Принцип конструкции: Передние сиденья с ручным приводом автомобилей Jetta сконструированы таким образом, что при ударе по переднему сиденью с ручным приводом тяжелым предметом сзади происходит отсоединение держателя синхронизирующей штанги, что предотвращает поворот спинки сиденья вперед. Хотя безопасность передних пассажиров и обеспечивается, это позволяет регулировать спинки передних сидений.

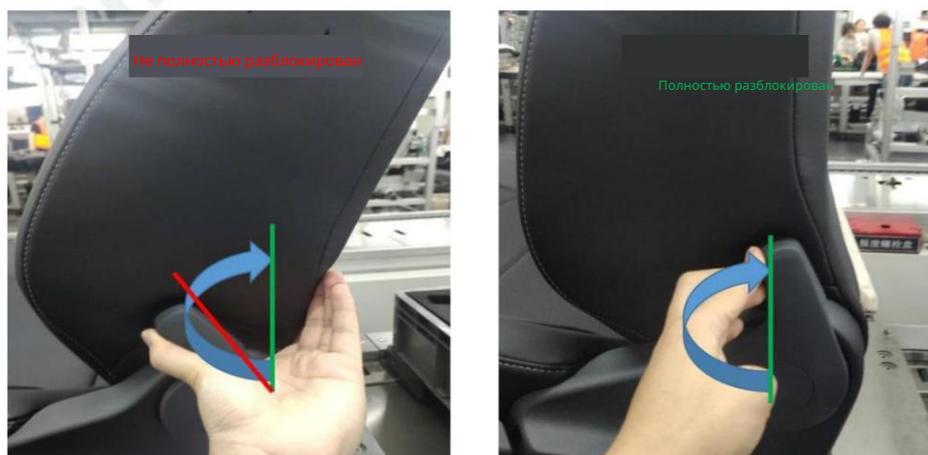
Всегда регулируйте спинку после того, как она полностью разблокирована, повернув регулировочную ручку в крайнее заднее положение с усилием. Не регулируйте спинку с одной стороны, когда она наполовину разблокирована. Если вы нарушите это правило, кресло может быть односторонне нагружено в разблокированном состоянии. Это может привести к скручиванию пластиковой детали держателя синхронизирующей планки под нагрузкой. В долгосрочной перспективе это приведет к ненормальному шуму. Следующие рисунки помогут вам понять сказанное выше:

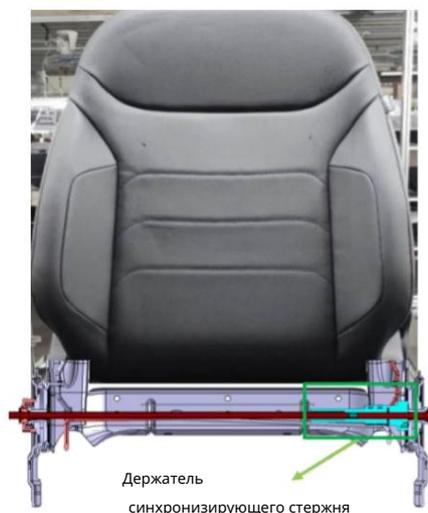
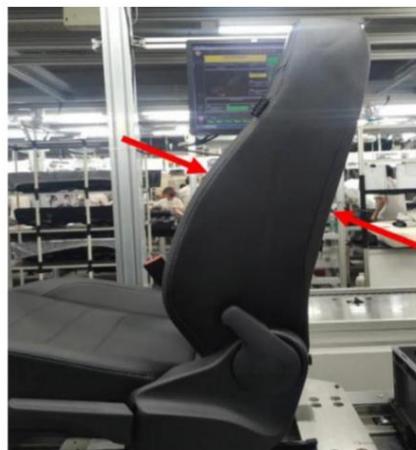
Осторожно поверните ручку разблокировки. Не прикладывайте резко чрезмерное внешнее усилие в направлении вперед или назад. Это необходимо для того, чтобы избежать поломки синхронизирующей планки и невозможности ее регулировки.

особенно для транспортных средств с большой численностью пользователей, таких как такси и автомобили для автошкол.

Следующие цифры помогут вам понять сказанное выше:

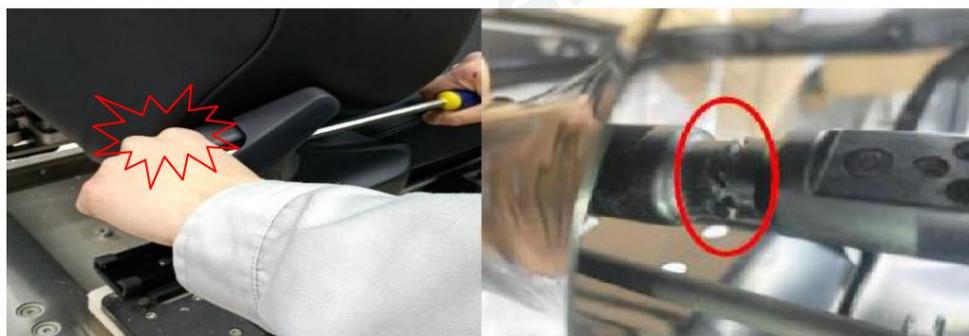
При снятии или установке ручки регулировки спинки сиденья будьте осторожны, чтобы не коснуться синхронизирующей планки.

При проверке убедитесь, что чехол сиденья был заменен.
