Имя файла: Руководство по устранению неисправностей, связанных с утечкой воды в автомобилях J etta VS5/VS7

Техническая информация: Если обнаружено, что в транспортном средстве имеется проблема с протечкой из-за дождя, внимательно проверьте потенциальные точки неисправности, перечисленные в таблице ниже, одну за другой. После определения фактической точки неисправности выполните указанные ниже действия по устранению неисправности.

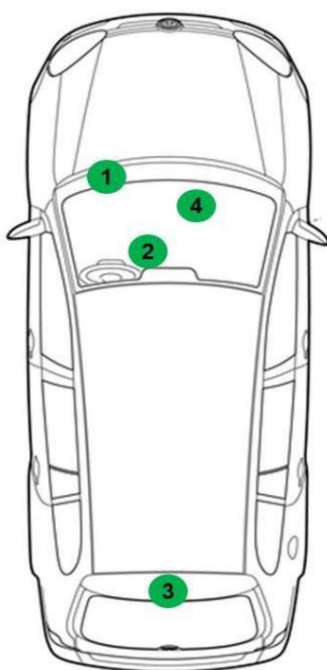
Рис. 1 Распределение потенциальных точек утечки дождя VS5

| Точка неисправности S/N (справочный номер) | | Средство |
|---|---|---|
| 1 | Некачественная проклейка лобового стекла | Снимите лобовое стекло и снова нанесите клей. |
| 2 | Неправильная установка втулки ручного тормоза. Вставьте втулку на место. | |
| 3 | Неправильная сборка верхнего стоп-сигнала | Заменить верхний стоп-сигнал |
| 4 | Трещина в дренажной линии кондиционера | Заменить дренажную линию кондиционера |

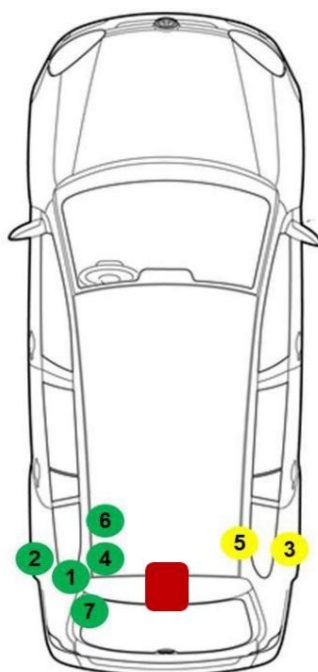
Рис. 2 Распределение потенциальных точек утечки дождя VS7

| Точка неисправности S/N (справочный номер) | | Средство |
|---|---|---|
| 1 | ① Неправильное расположение дренажной линии люка.<br>к деформации ватерлинии | Переставьте и заново подключите водопроводную линию. Если водопровод сильно деформирован замените его |
| 2 | Чрезмерное усилие открытия заглушки сифона люка<br><small>коллачок</small> | Удалите загрязнения из водопровода и отрежьте открутите половину крышки или замените ее |
| 3 | Отклонение размера уплотнительной кромки внутренней оболочки топлива<br>крышка бака | Приклейте уплотнительную кромку внутренней оболочки топливного бака.<br>крышка бака |
| 4 | Наличие микроотверстия в неправильно нанесенном ПВХ-покрытии<br>на крышу | Приклейте отверстие для булавки |
| 5 | Неправильное подключение дренажной линии люка | Приклейте соединение дренажной линии люка или<br>заменить сливную линию |
| 6 | Ненадлежащее склеивание рамы люка Недостаточная длина | Заменить раму люка |
| 7 | листового металла R-образного фланца на<br>верхний левый угол боковой панели багажника | Нанесите клей на место недостаточной длины. |
| 8 | Неправильный монтаж резиновой заглушки для проводки<br>жгут на дополнительной электроприводной задней двери | Установите на место резиновую заглушку. |
