Имя файла: Руководство по ремонту тормозных суппортов с ненормальным шумом автомобилей J etta V55 V57

Признак неисправности: при движении автомобиля по неровной дороге из переднего тормозного суппорта доносится непрерывный резкий лязг, похожий на звук, издаваемый легким постукиванием по металлической детали.

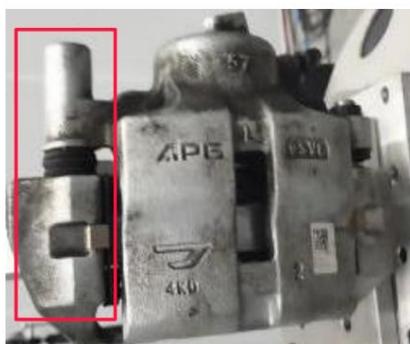
Рис 1

Анализ причины: Недостаточно смазки в отверстии для направляющего штифта суппорта, как показано на рис. 1 и

2 Из-за отсутствия буфера между отверстиями для штифтов на неровных дорогах они сталкиваются друг с другом и производят ненормальные шумы. Этот ненормальный шум не влияет на функциональность безопасности и долговечность продукта.

Отсутствие смазки в отверстии под штифт неисправной детали

Большое количество смазки в отверстии под штифт нормальной детали

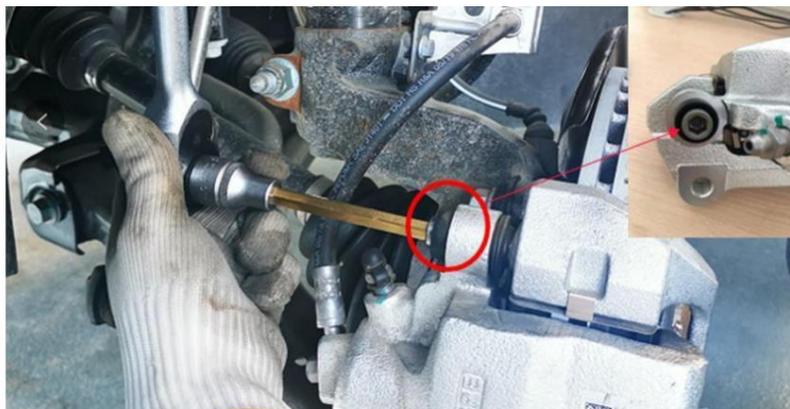
Рис 3

Снимите вручную пылезащитный колпачок направляющего штифта на тормозном суппорте и используйте инструмент, чтобы снять шестигранник.

гнездо 8 мм штырь, как показано на рис. 3

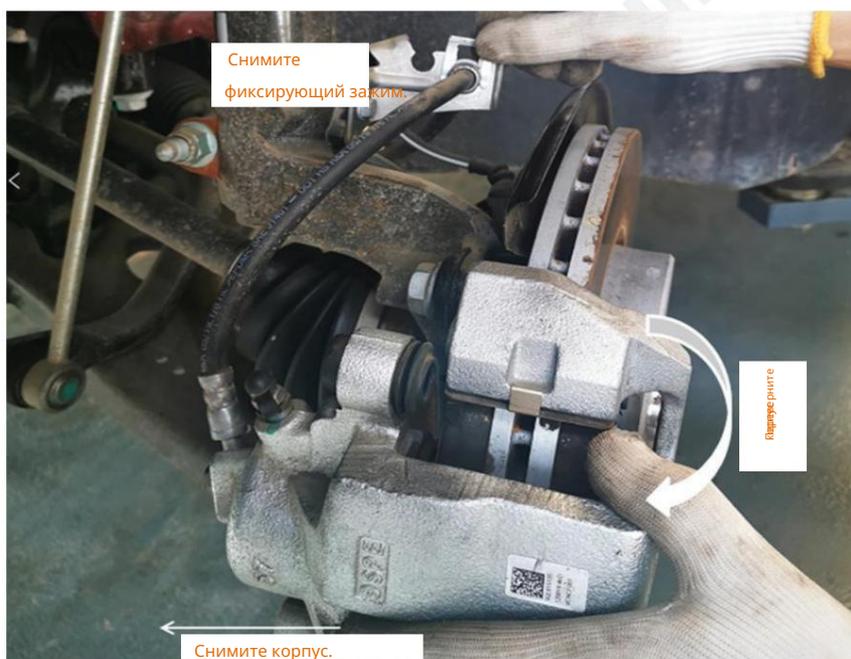
Рис . 4

Как показано на рис. 4 , снимите зажим тормозного шланга, выдвиньте направляющий штифт, переверните рабочий цилиндр корпуса тормоза и выньте его. Примечание: нет необходимости отсоединять тормозной шланг от корпуса.

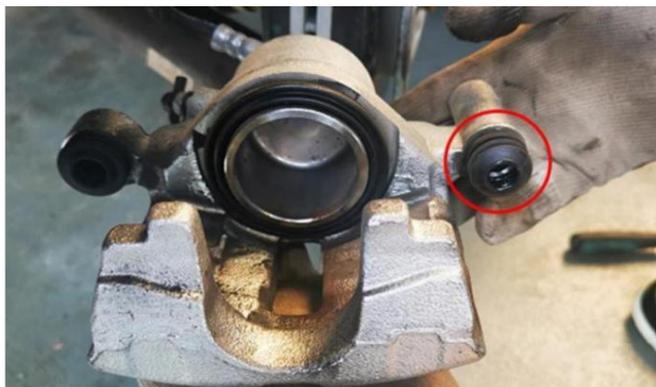
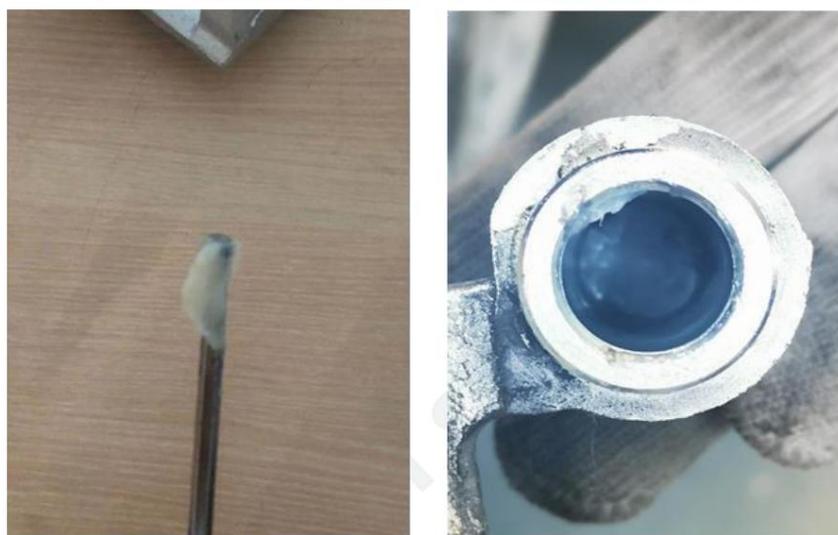
Рис . 5

Снимите пылезащитный колпачок с отверстия направляющего штифта на корпусе и нанесите примерно 1 г смазки на отверстие штифта с помощью тонкой деревянной палочки. Смазку следует равномерно нанести по внутренней стенке и на дно отверстия. Эффект смазки показан на рис . 5.

Установите корпус тормоза на место в порядке, обратном снятию. Примечание: указанный момент затяжки
верхний направляющий штифт $46.5 \text{ Н} \cdot \text{м} \pm 2 \text{ Н} \cdot \text{м}$
